## Egyesített igazságügyi szakértői vélemény

**42016/N/476/2020. sz.**

**(Velence Korzó ingatlan-együttes)**

Székesfehérvár, 2021. év március hó

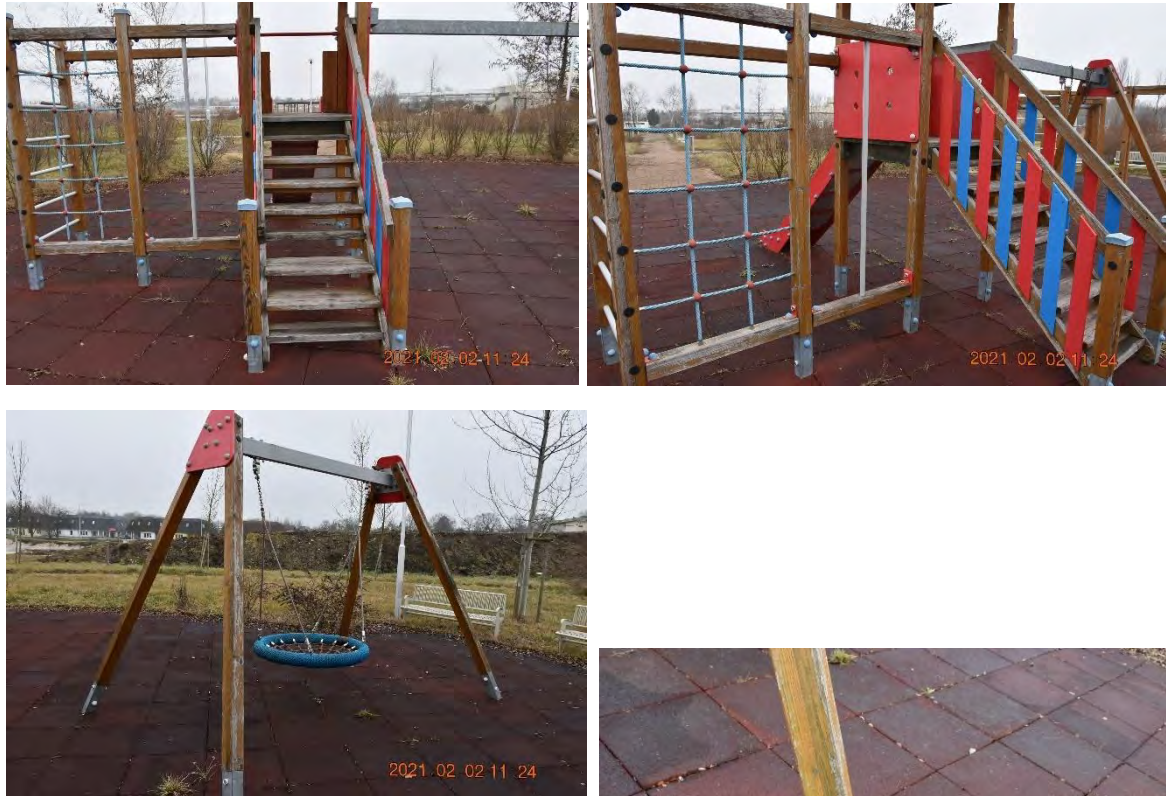
A csavarok takaróidomai itt is hiányoznak.

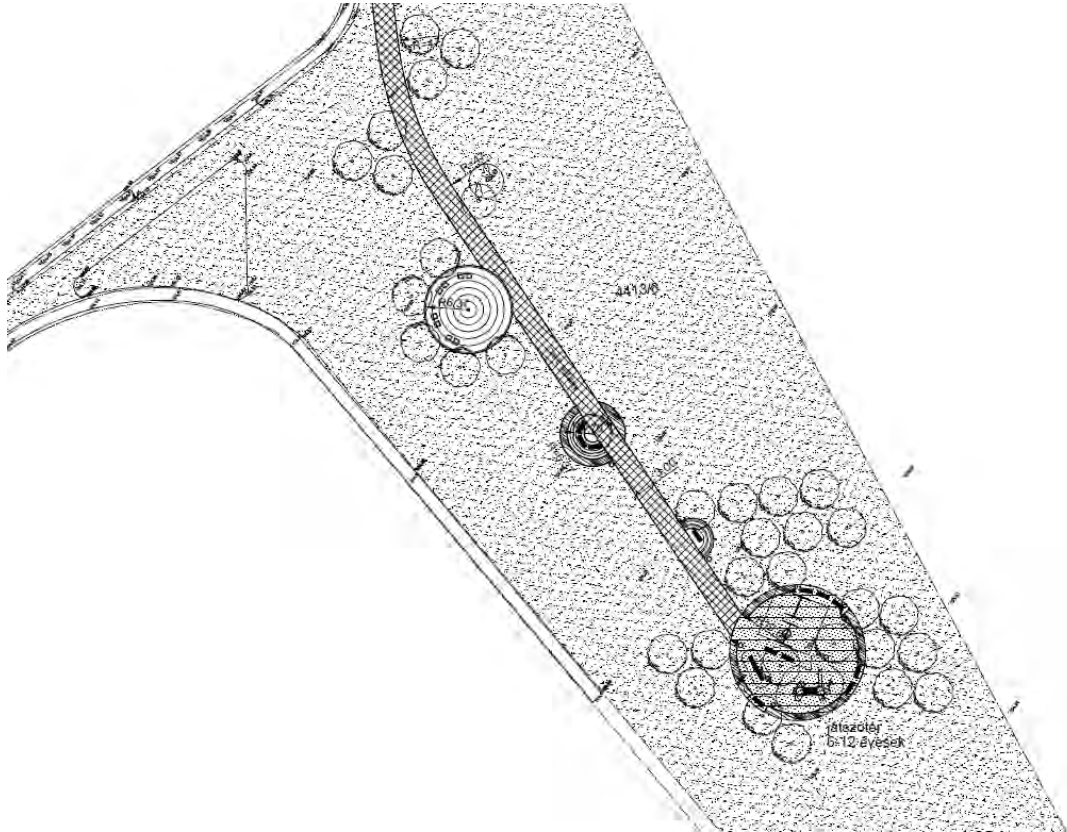
A térburkolatok és az eszközök karbantartása nincs elvégezve. A terület egészen megállapítható a gondoskodás teljes hiánya. A szemét nincs összegyűjtve, az asztalok és faszerkezetek felületkezelése nem lett rendszeressé téve. A pergola elemek hiánya nem látható, de a fakorrózió jelentősen előrehaladott a karbantartás teljes hiánya miatt.

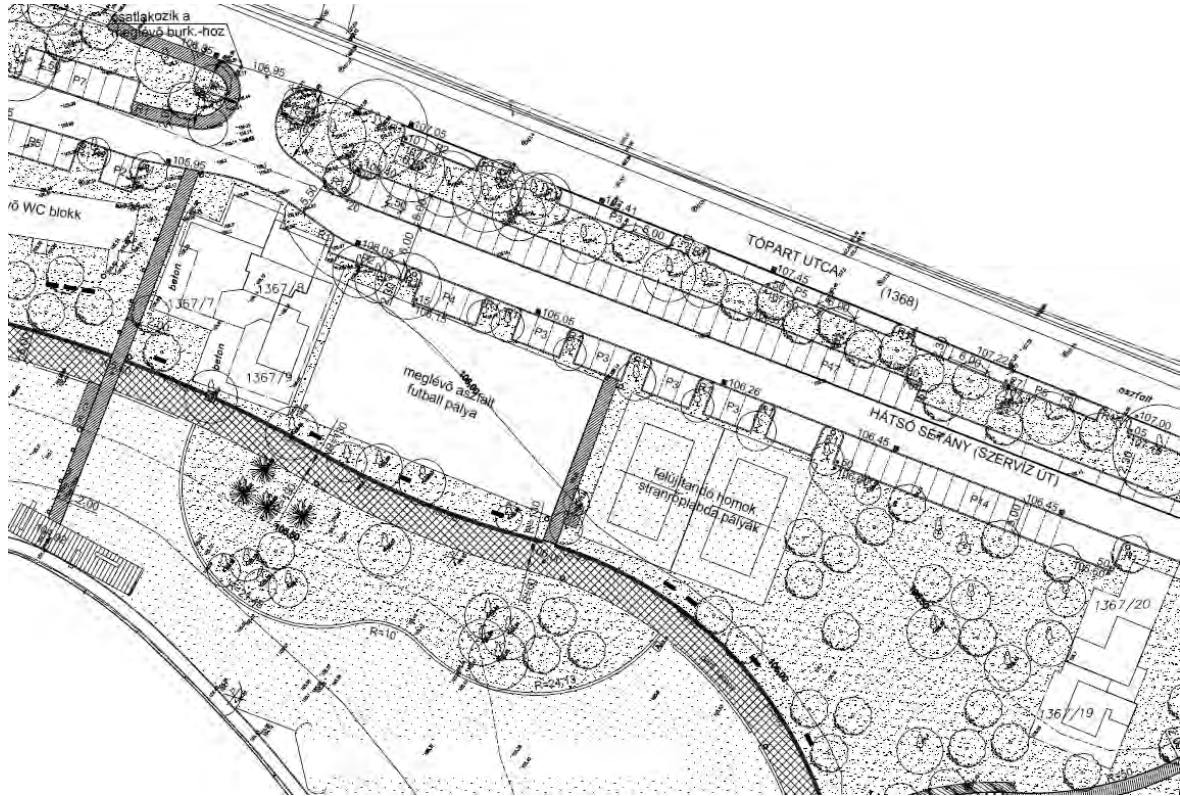
A projektben a kézilabda pálya meglévő aszfaltburkolatú futballpályaként szerepel, így garanciális hiba nem állhat fenn. Az aszfaltburkolat hosszirányban átrepedt, de ez garanciában nem érvényesíthető jog. A felfestés is lekopott, ezek a hibák a karbantartási kötelezettség elmaradására vezethetők vissza.

A pályatestben látható átrepedések hosszirányban is láthatóak.

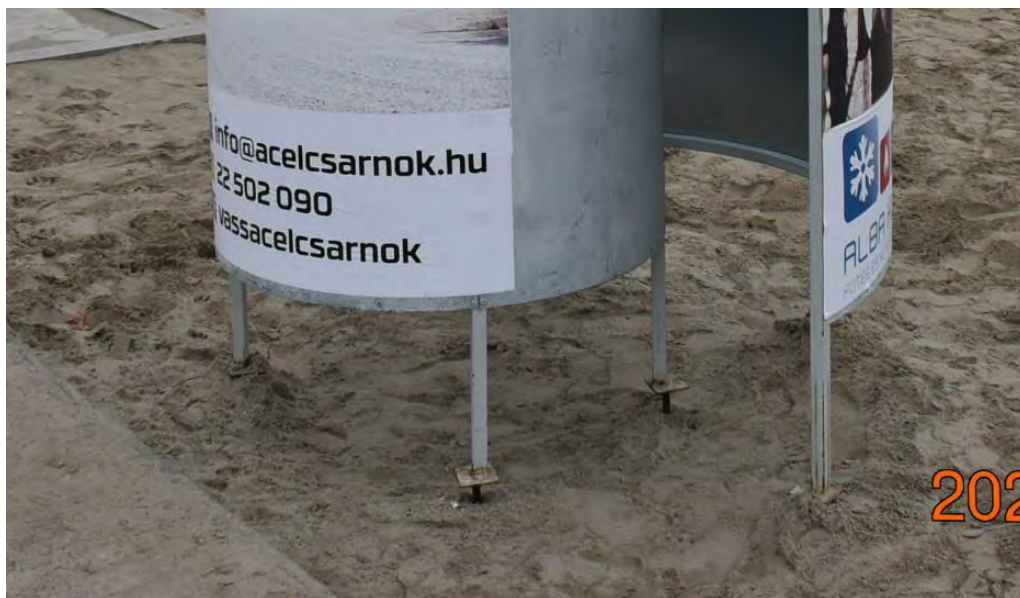
A lemezszerkezeten és állványtartó fém vázán a leverődések hideg horgannyal nem lettek lejavítva.

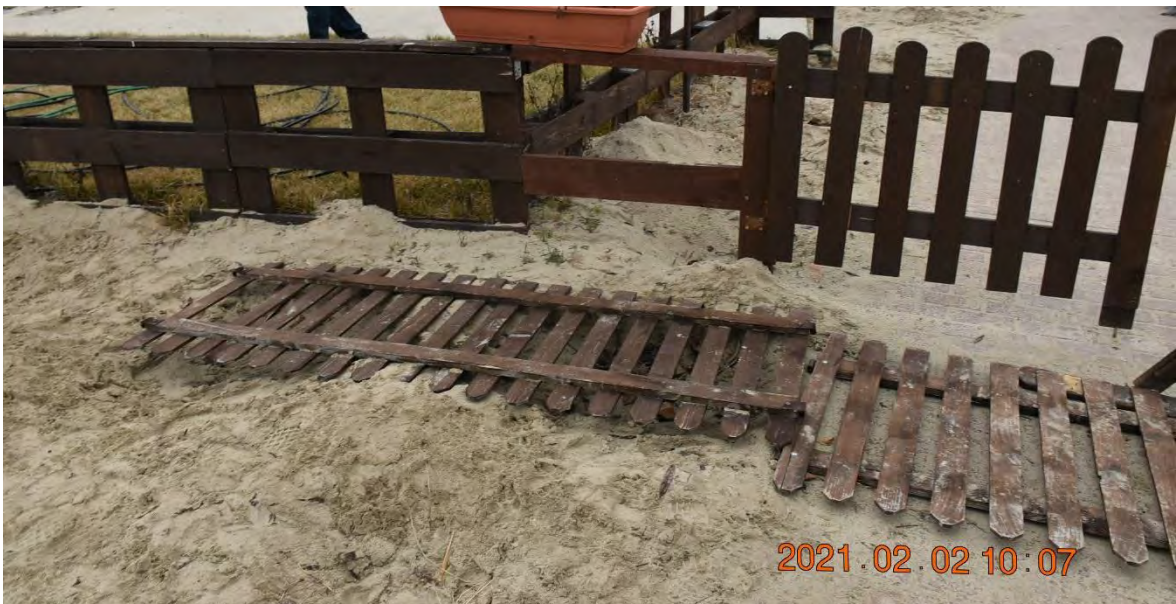
A „kerítés” tönkrement, kapuzata leszakadva, elemek a földön tároltak, kifejezett balesetveszélyt jelentve.

A terv szerinti dekk helyén a betonajzaton nincsen WPC burkolat, a terület raklapokkal körbekerített, a füves részeken hulladékokkal szennyezve, balesetveszélyes, gödrös felületű.

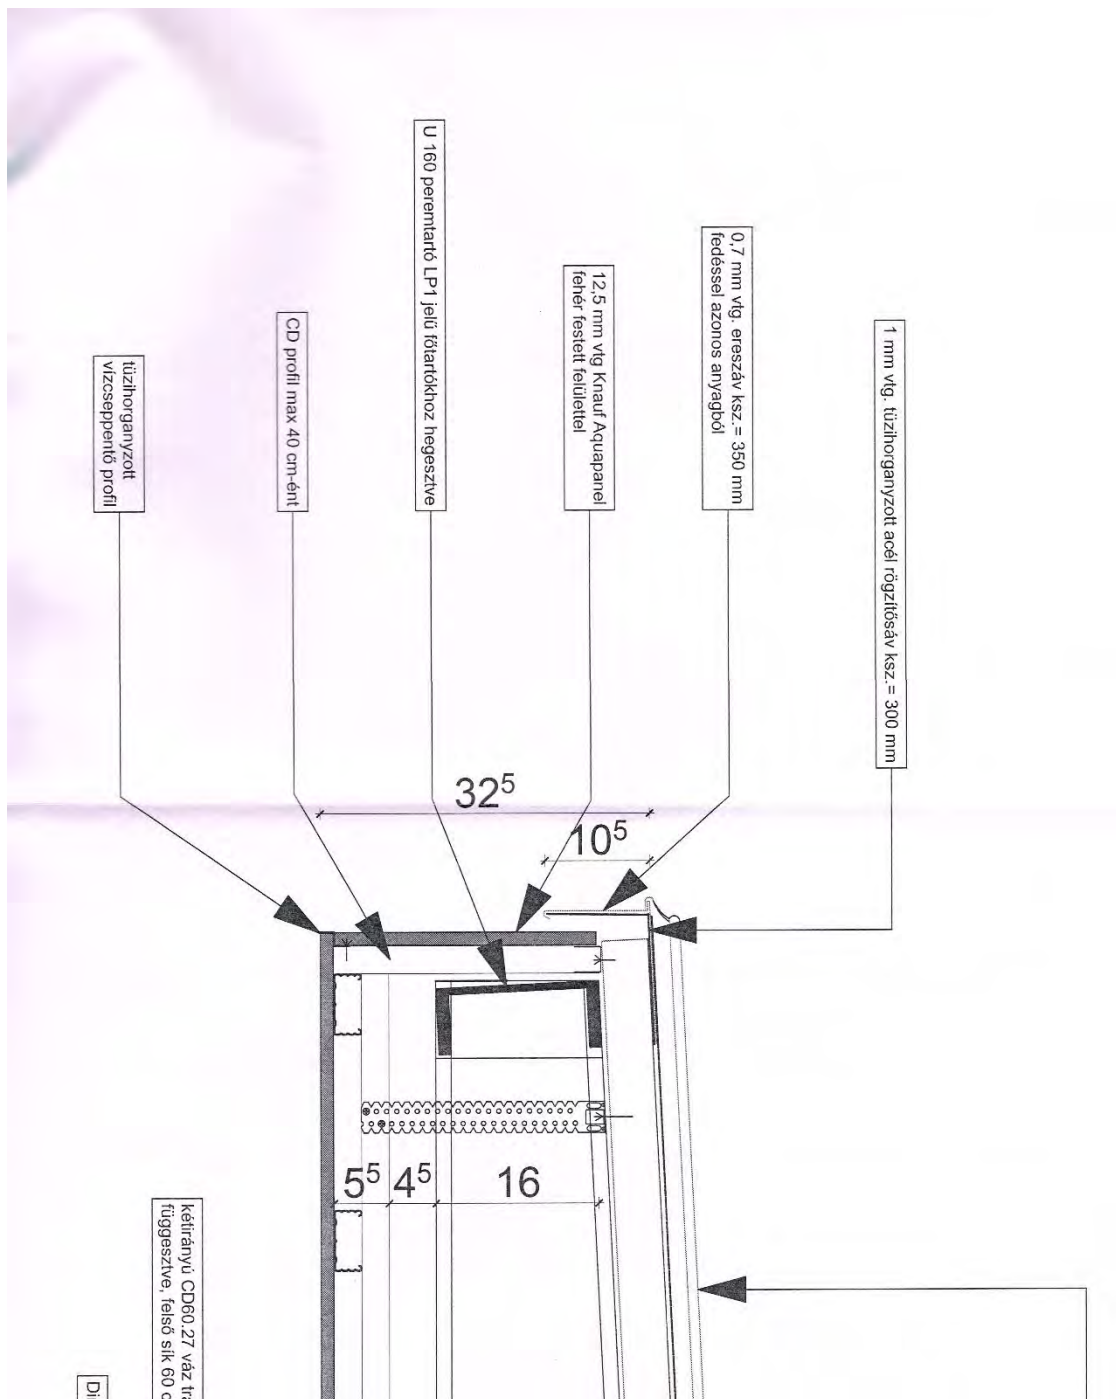
Megállapítható, hogy a kiviteli terven jelzett 0,7 m vastagságú ereszsáv (kiterített szélessége 350 mm a fedéssel azonos anyagból), nem lett az ereszvégeken sehol sem beépítve. A korcolt lemezről érkező víz a 4 cm-es szélességű vízorron – a szél hatására és az alacsony hajlásszög miatt – a vízorr alá fordul (aláfolyik), onnét pedig a 12,5 mm-es Knauf Aqua panelre. A vízcseppentő profilidom korcolt lemezfedés alatt kell illeszkedjen, és feladata éppen a vízráfolyás kiküszöbölése.

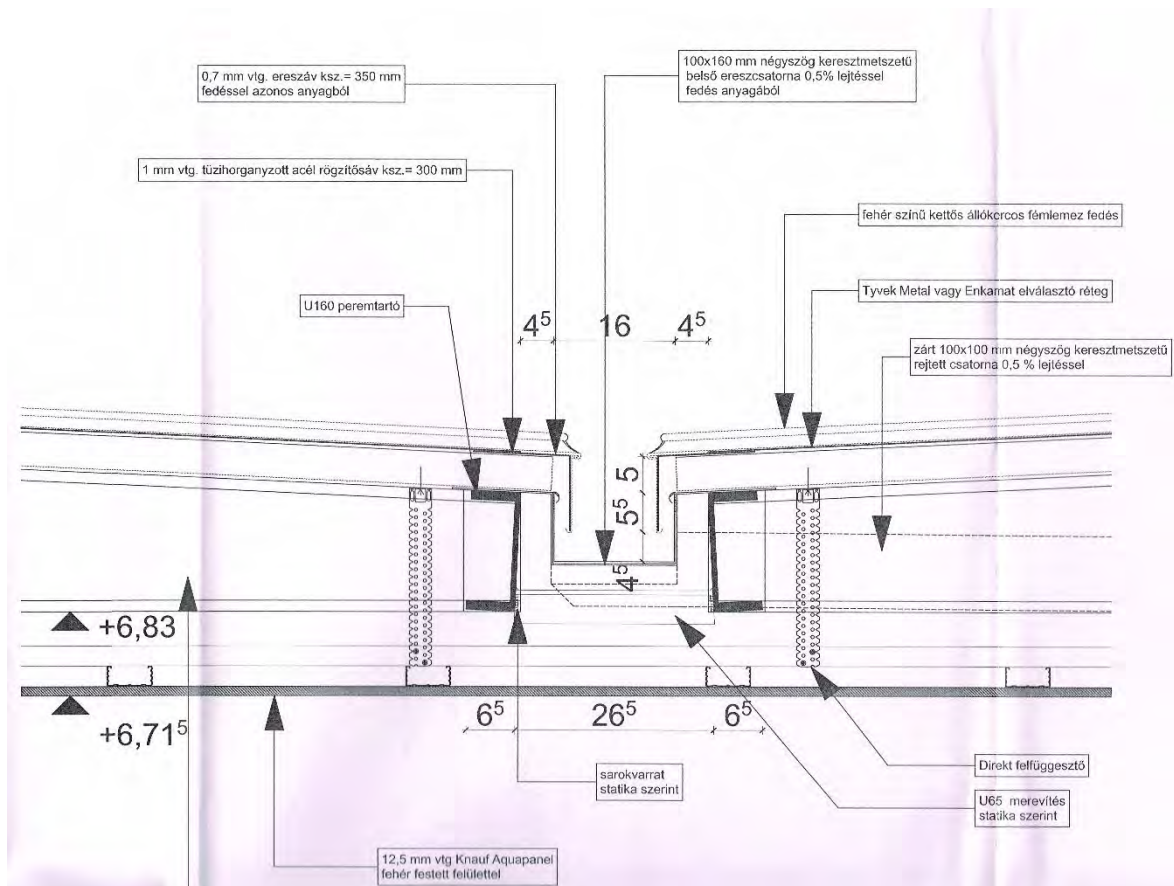
Látható, hogy a betervezett vízcseppentő (levezető) lemezidom itt sem lett a készítéskor elhelyezve. A korcolt lemezfedésről lefolyó víz és a jelenségek ok-okozati összefüggésben állnak a hibás kivitelezési részelettel. **Ezt a műszaki átadás-átvételtkor átvevő azonban nem hiányolta.**

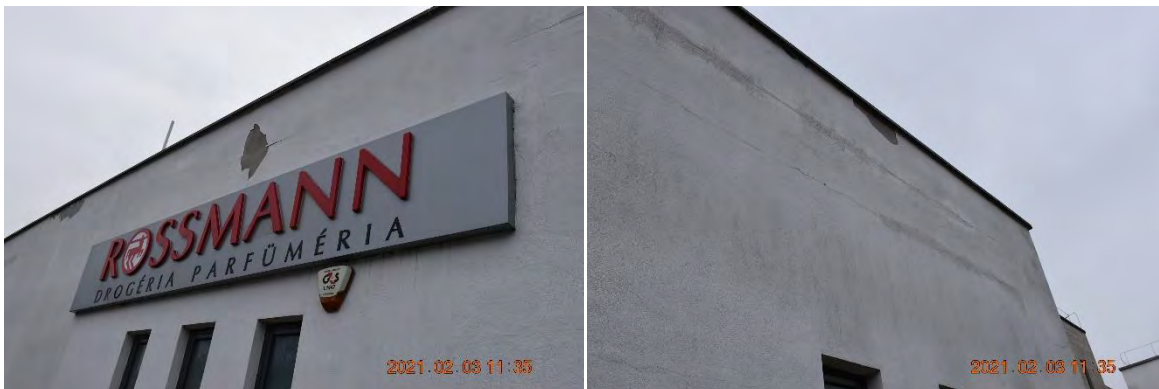
A jellemző hosszirányú repedések garanciális körbe tartozóak. Az eltérő anyagok (födém-mellvéd) fizikai tulajdonságai miatt – elsősorban hőfizikai – előálló vízszintes repedés káros hatásai a felületképzés szakiparon belül kezelhető jelenleg. A festés lepergését, károsodását a ráfolyó víz okozza.

- Korzó bejáratánál a terasz magasságában a kőlap burkolatok szétnyíltak az eltérő mozgás és vízelvezetési hiányosságok miatt. Az eltérő mozgás okozta alakváltozásra 10 éves szavatosság áll fenn. Karbantartás keretében nem történt beavatkozás.

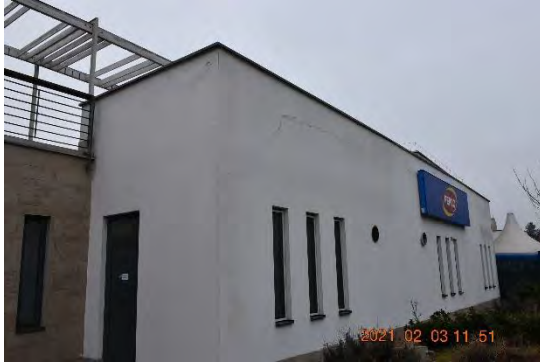
A műkö fedlap felőli leázási kép és a hőváltozás okozta vízszintes repedéskép látható. Ez a jelenség szavatossági időtartamon belül érvényesíthető, azt követően üzemeltetési feladat.

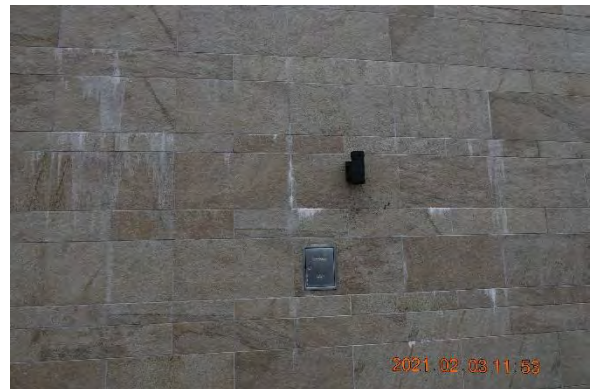
- A kőlap burkolat fugáinál kimosódó mész (a fugaanyagból) lefolyási képe karbantartás keretében orvosolható.

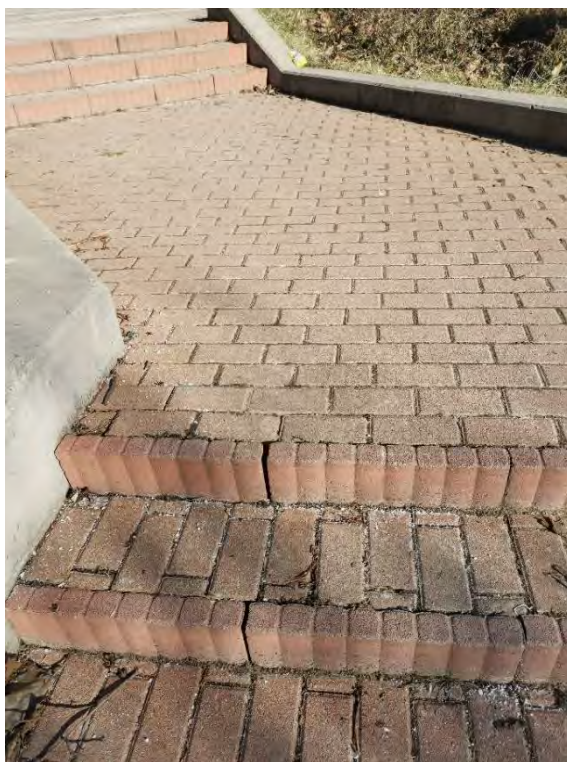
1. fotó

A hátsó sétányt és Tópart utcát összekötő lépcsős járda a SPAR mögött. Jól megfigyelhető, hogy a lépcsőfokot lezáró szegély mögött a belépő elemei megsüllyedtek, így okozva botlásveszélyt.

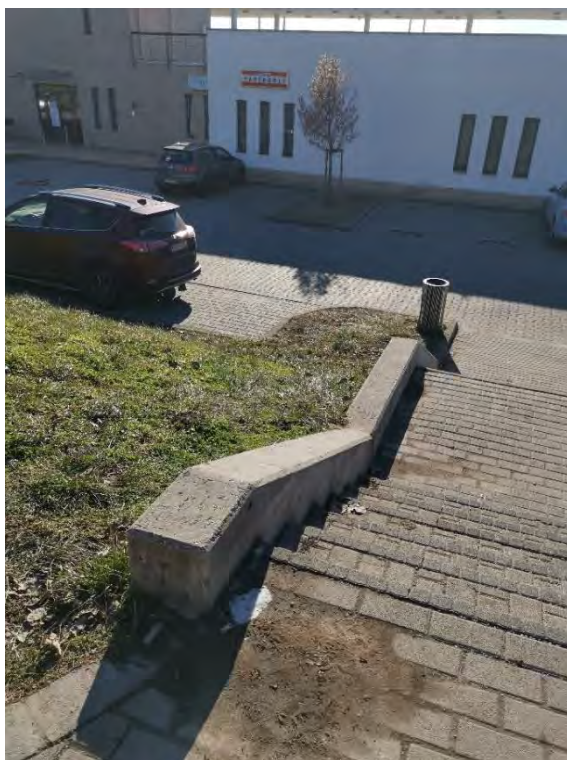
4. fotó

Ezen a fotón is jól megfigyelhetők a megsüllyedt burkolatrészek, amelyek tele vannak a csapadékvíz kiszáradt hordalékával, a bemosott földdel.

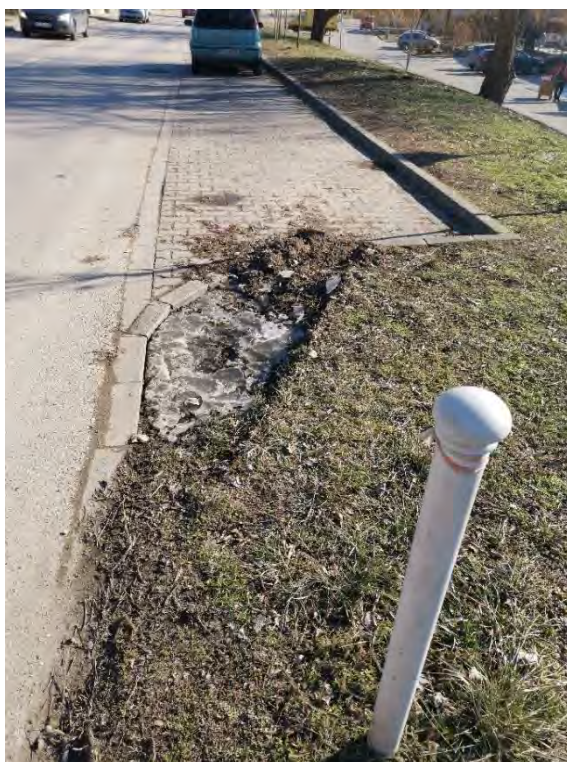
5. fotó

A vandál autósnyom sem a közelmúltban keletkezett.

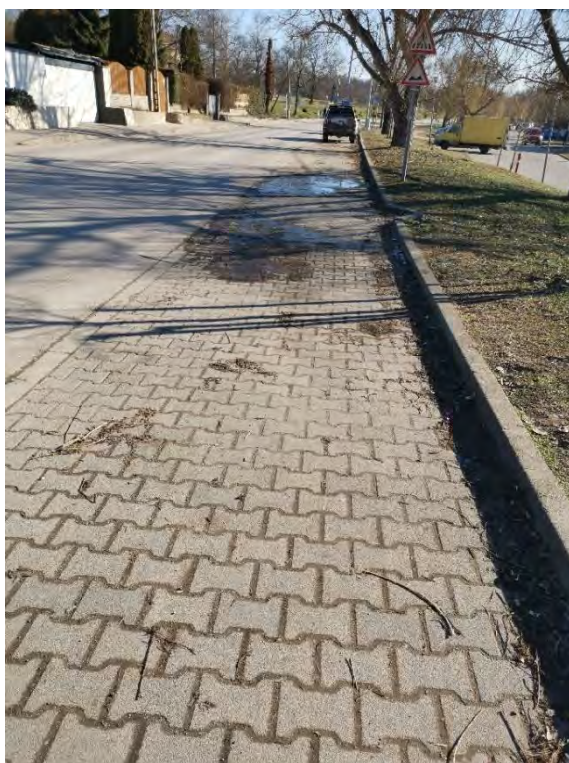
6. fotó

Jól megfigyelhető a két méretes süllyedés, amiben a felolvadó jég látható.

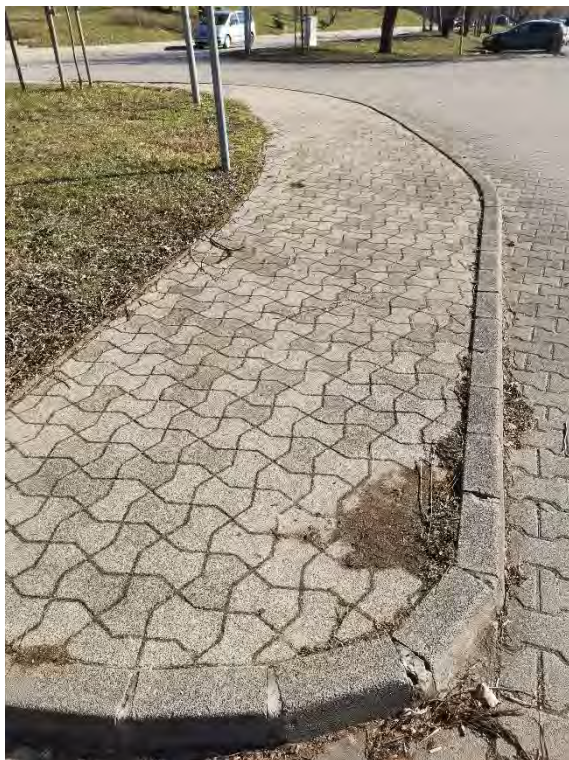
8. fotó

A járda burkolata jelentősen megsüllyedt a szegély mellett, benne sármaradék. Az útburkolat szélén még az őszi lombmaradék.

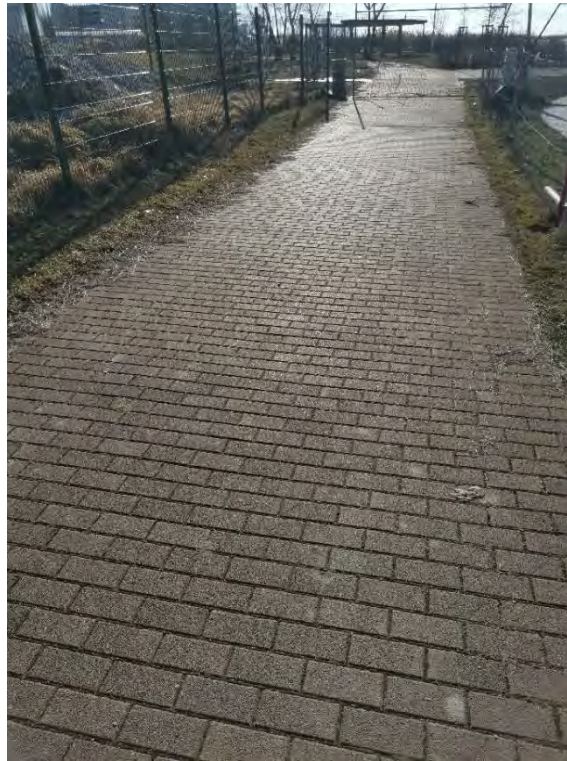
12. fotó

Jól megfigyelhető, hogy a parti sétány burkolatának széleit már a környező növényzet „elhódította” a nem megfelelő takarítás, és növényzetgondozás miatt.

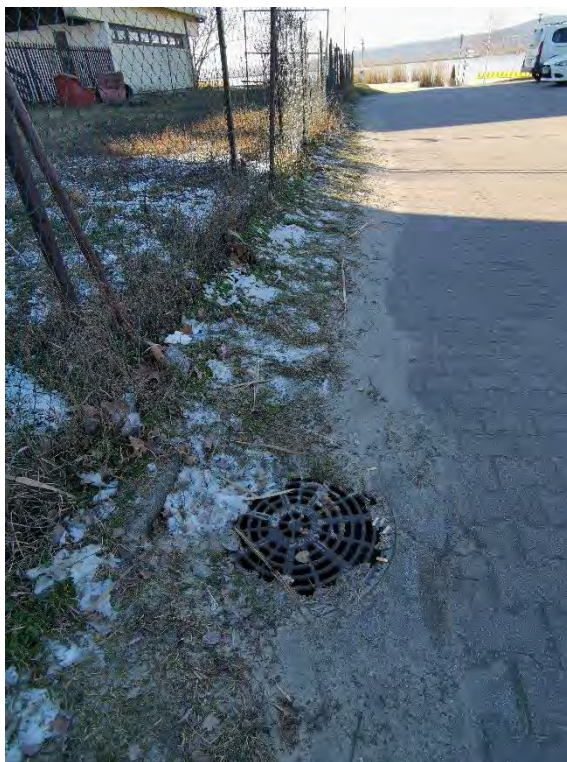
16. fotó

A parkolóút kiemelt szegélye is csak nagyon rövid szakaszon kandikál ki az elgyomosodott, strandról származó homok alól. A víznyelő is csak részben látszik ki, és jelentősen lecsökkent a víznyelő képessége – már hónapokkal ezelőtt.

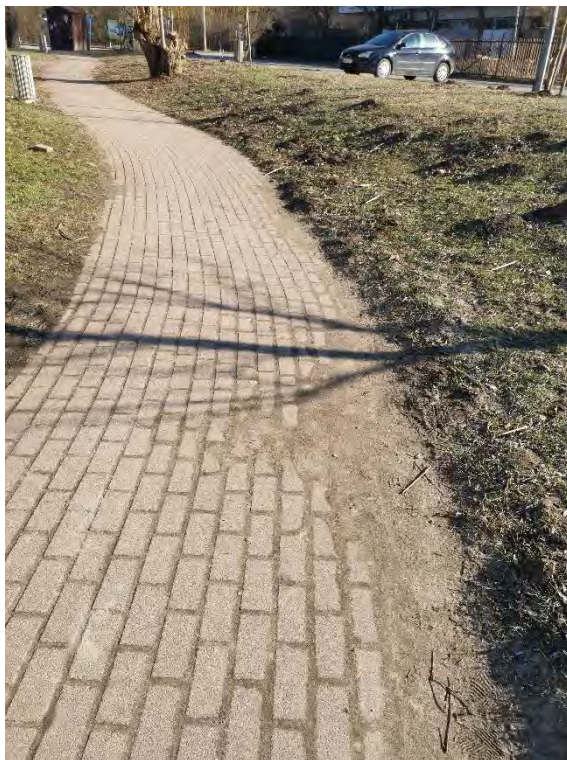
18. fotó

A játszótérhez vezető sétány burkolatát is már karcsúsítja a strandról régebben behordott homok, és a rajta elburjánzó gaz.

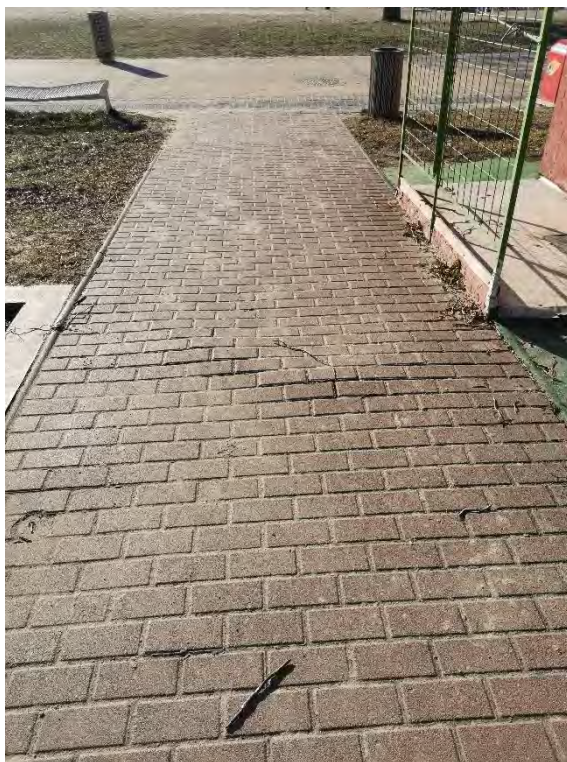
20. fotó

A strandröplabda- és futballpálya közötti sétány burkolata jelentősen felpúposodott, botlásveszélyes a burkolat.

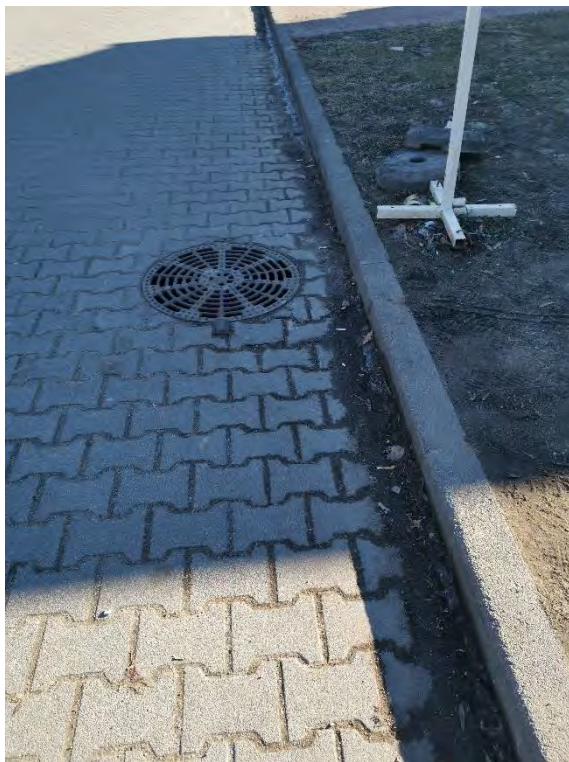
28. fotó

Ezen a fotón is látszik, hogy a víznyelő magasabban van, mint a környező térburkolat. Így nem jut el a csapadékvíz az elvezetőbe.

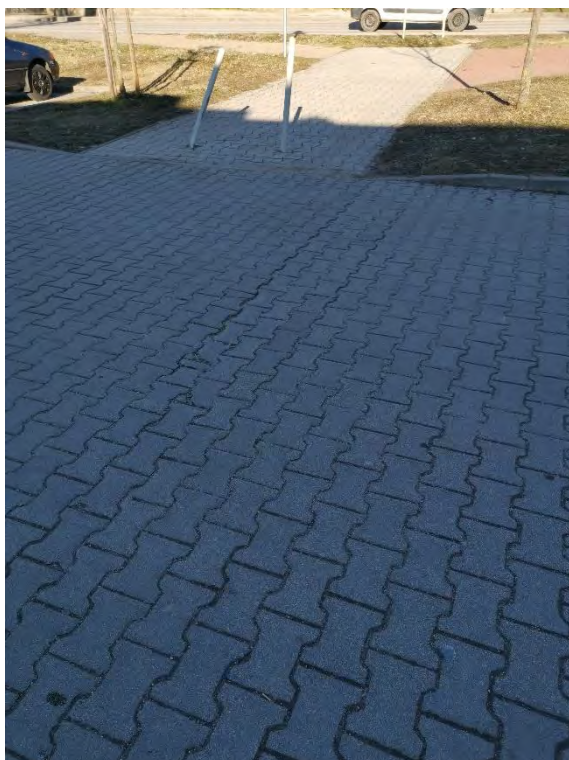
29. fotó

A hátsó sétányon, a szervizúton keresztül vélhetően egy közmű feletti visszatöltés miatt süllyedt meg a burkolat.

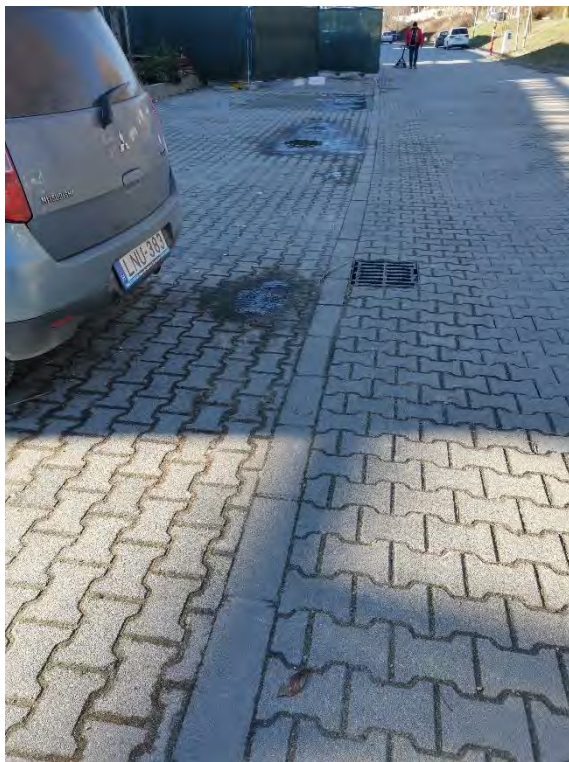
30. fotó

A sötét foltok jelzik a –  
szervizúton -  
vízmegállások helyét, ahol  
a burkolat megsüllyedt.

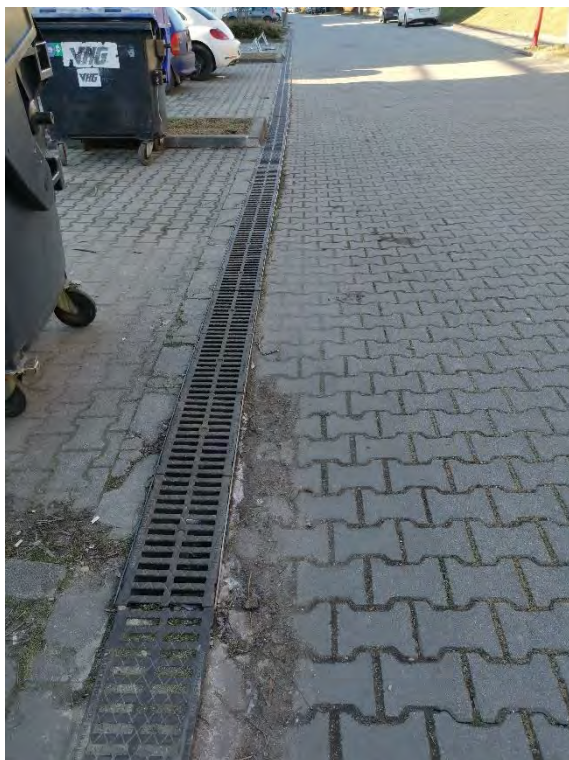
31. fotó

Jól látszik, hogy a rácsos  
folyóka mindkét oldalán  
jelentősen megsüllyedt a  
burkolat így a vízelvezetés  
már régóta nem üzemel  
megfelelően.

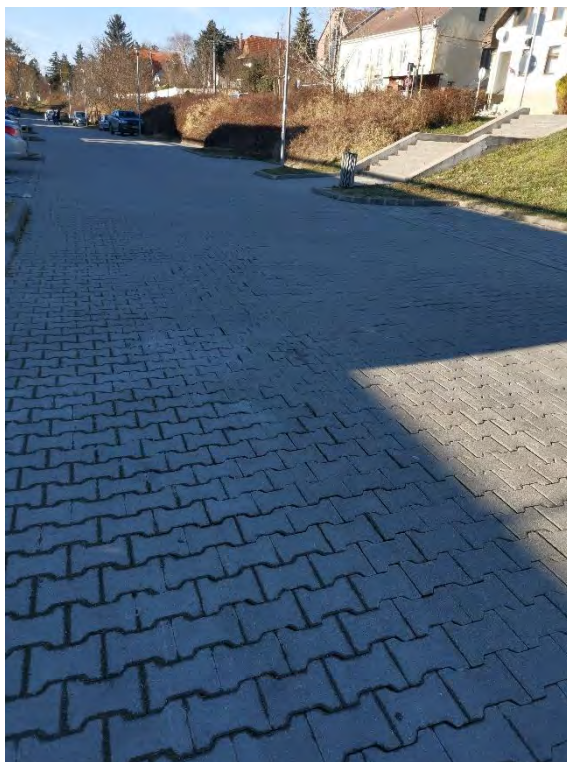
32. fotó

Itt a burkolat hasonlít a tó felszínéhez. Jelentősen meghullámosodott. Itt-ott már a fugából eltűnt az ékelőanyag.

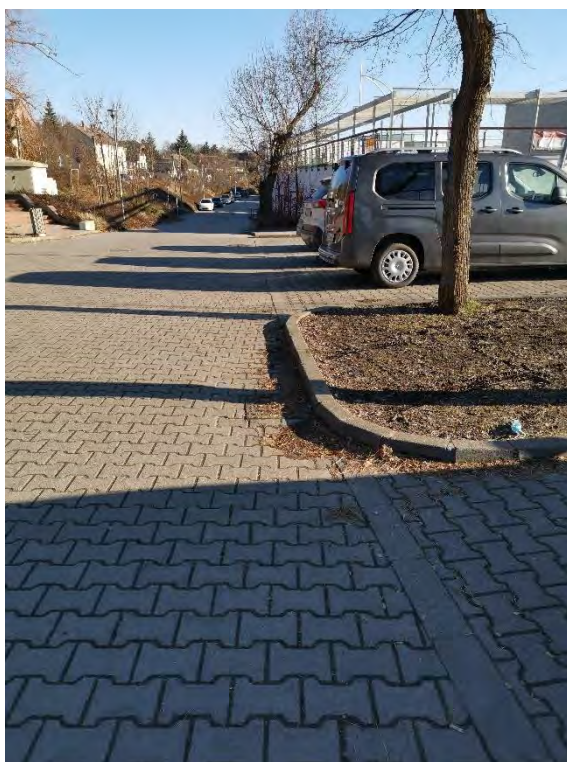
35. fotó

A kiemelt szegély és süllyesztett szegély csatlakozásánál (az oszlop árnyéka mellett) rejtőzik az őszi lomb alatt egy teljesen feltöltődött víznyelő. Ez előtt a kis süllyedésben szintén a lomb lapul.

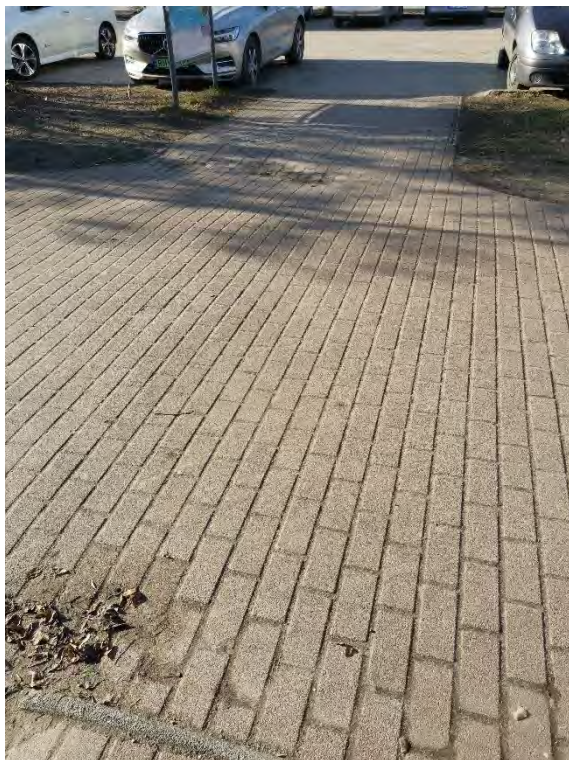
38. fotó

Jól megfigyelhető az 5-10 cm-es beszakadás a burkolaton, ami szintén botlásveszélyt generál.

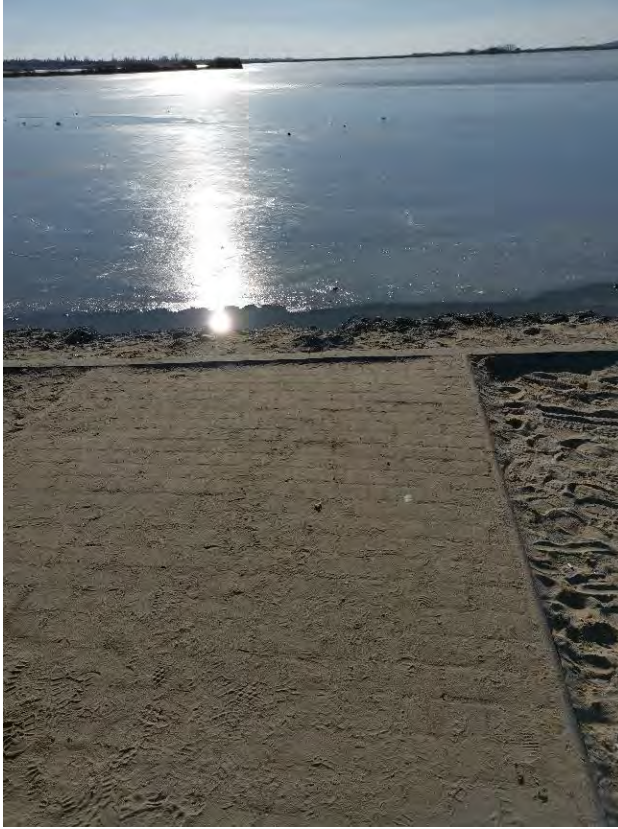
A járda vége jelentősen megsüllyedt a partfalhoz való csatlakozásnál. Ezt a veszélyes helyet sem jelzi semmi.

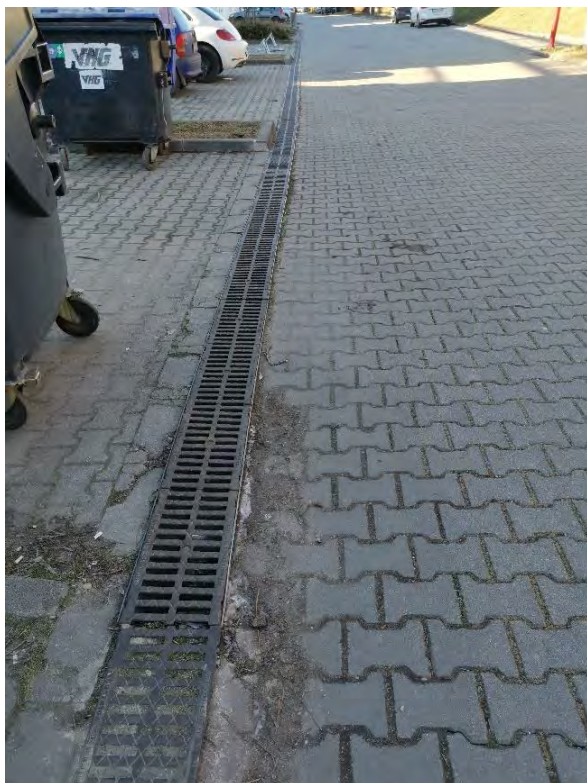
A rácsos folyóka jobb oldalán, a kép alján, a térkő jelentősen megsüllyedt, így nem csak vízvezetési hiányosságot jelent, hanem balesetveszélyt is, ami szintén nem jelzett.

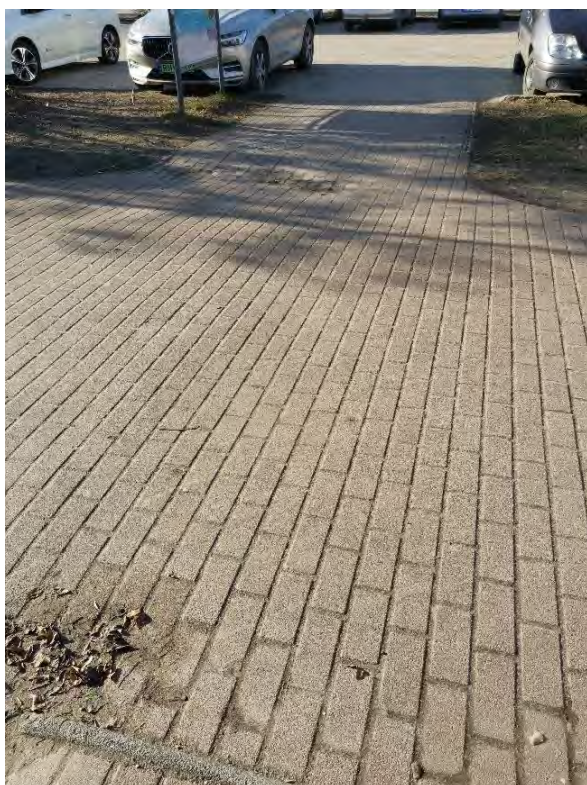
A fotó felső részének közepén és a bal alsó sarokban is jelentős egyenetlenség látható, ami szintén botlásveszélyes, de jelezve nincs.

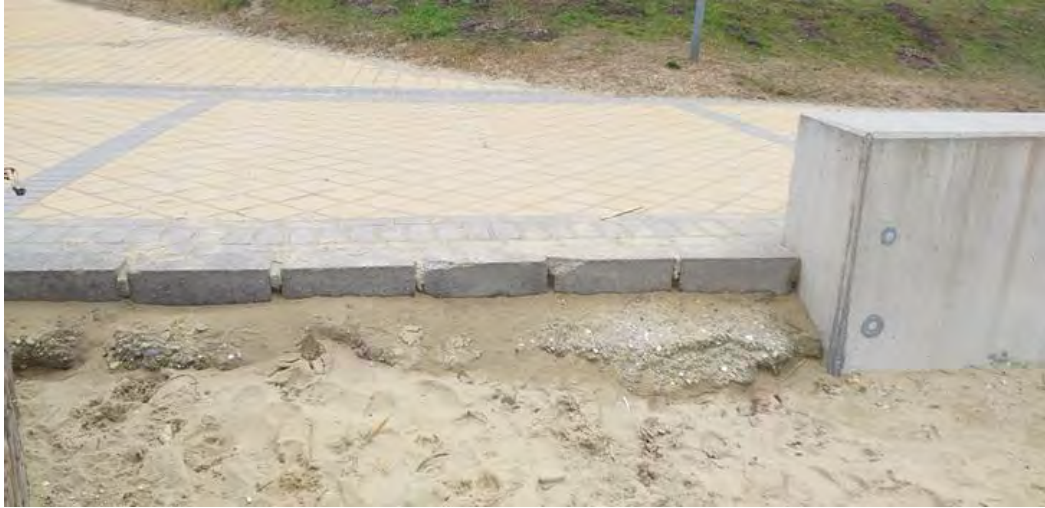
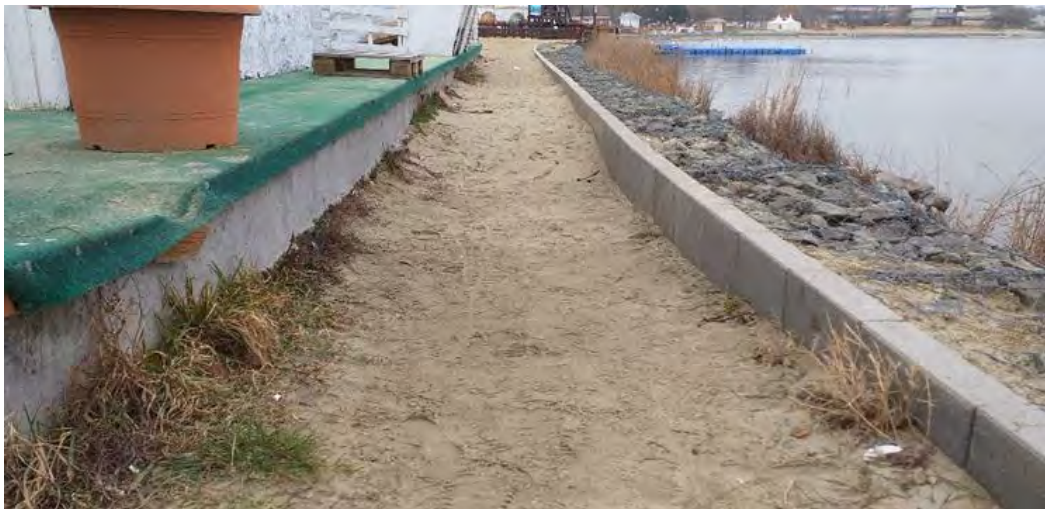
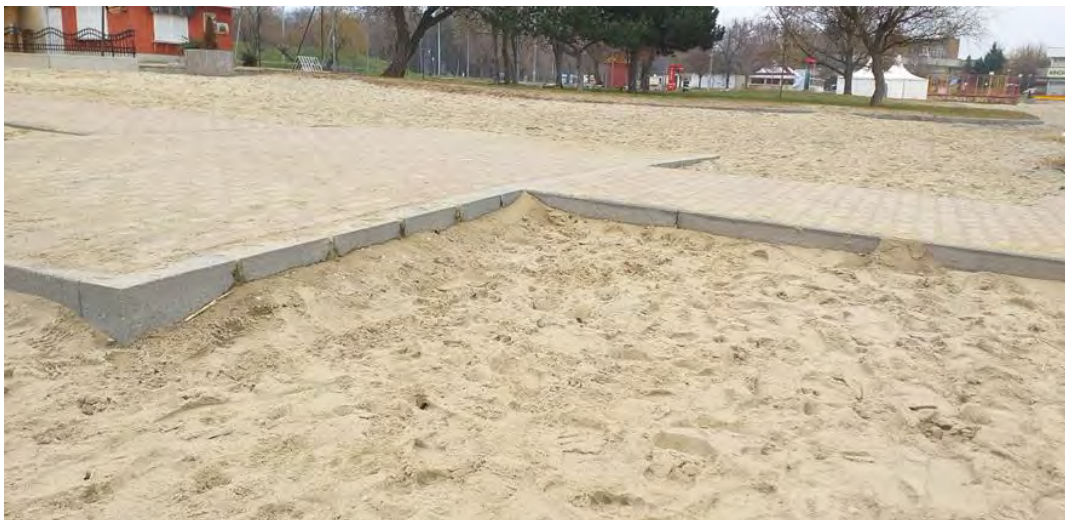
A strandterület homokrétegének átlagos vastagsága méréseink alapján jelenleg a terület 35%-án csökkent a kiépített 40 cm-ről 10-35 cm vastagságra a szél és a tömörödés hatására.

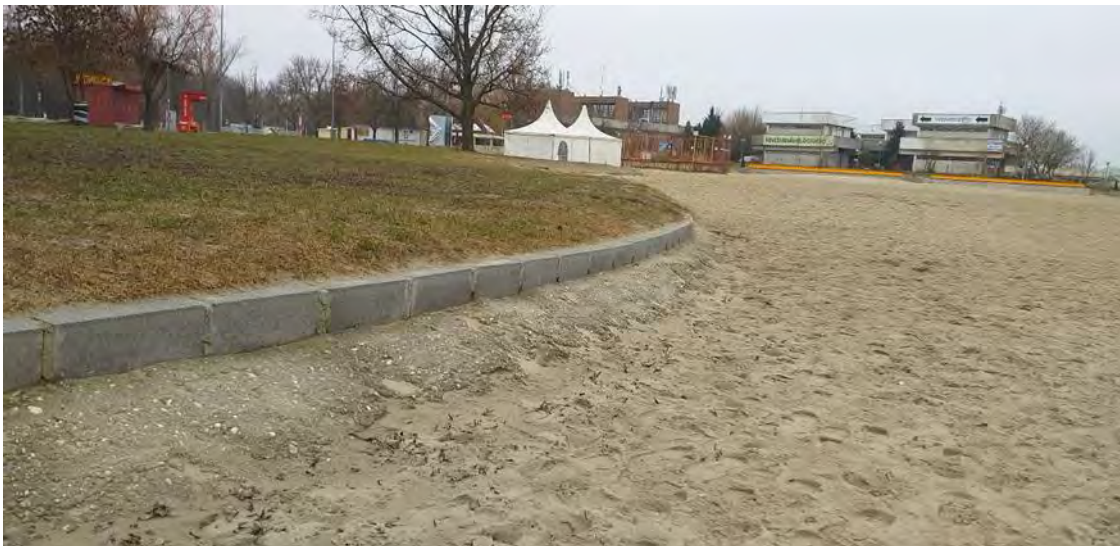
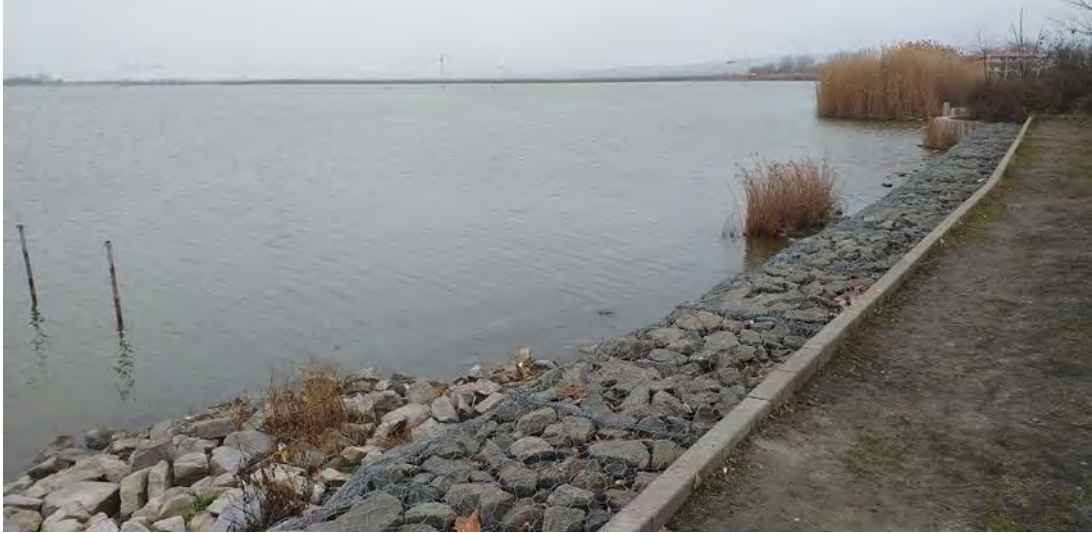
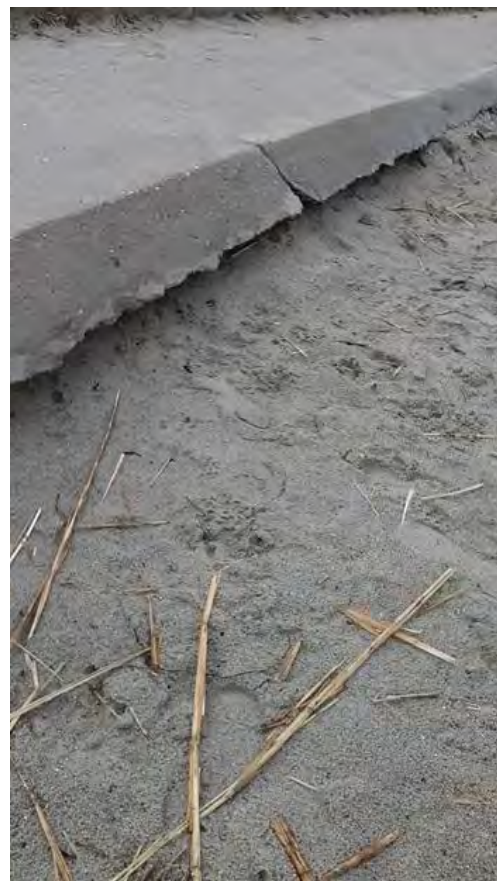
A homokkal feltöltött terület felszíne helyenként egyenetlen, gödrös, szeméttel szennyezett, gazos.

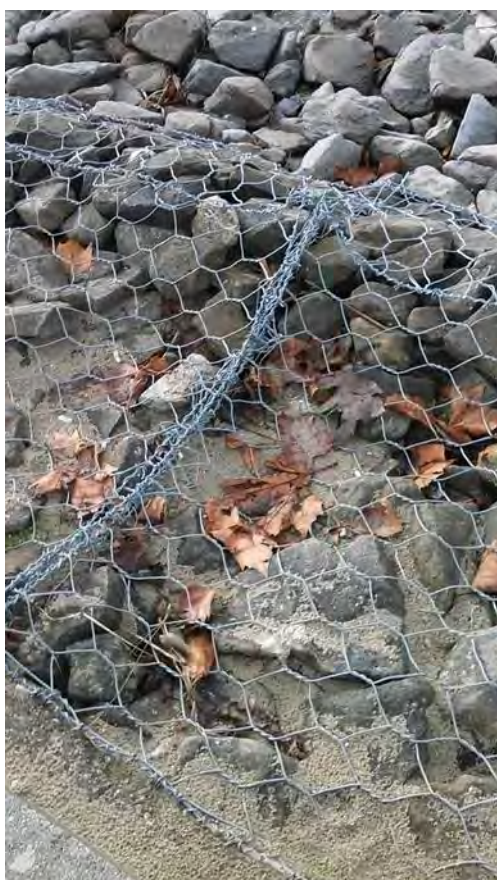
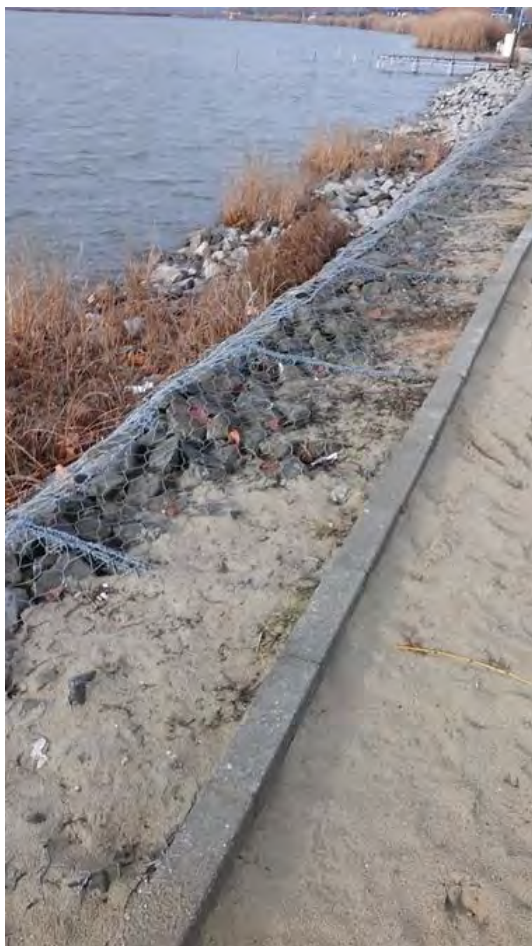
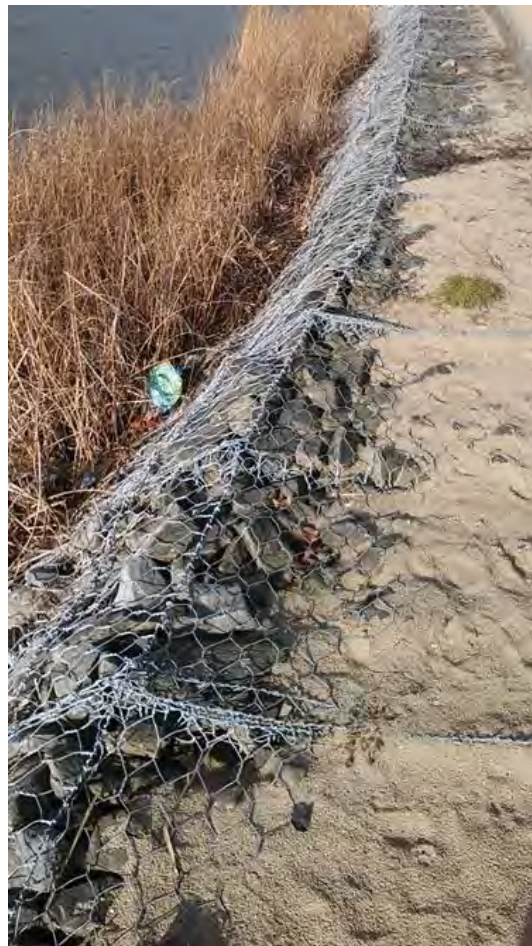
A partvédő mű a 0+000-0+215, 0+225-0+275, 0+285-0+350, 0+370-0+410 km szelvények között vízépítési terméskővel töltött gabion szerkezetű, horganyzott, fonott acél dróthálóból kialakított dobozokból áll. A partvédőmű köfeltöltése megsüllyedt, a felületen változó vastagságban kőhiány van.

A ZÁÉV, a létesítmény kivitelezője által készített „Használati, üzemeltetési és karbantartási utasítás” 15.) pontja tartalmazza: *„Ebből kifolyólag minden tavasszal felül kell vizsgálni a szerkezet (gabion partvédő mű) állapotát, és az esetleges deformációkat erre szakosodott kivitelező cégekkel javítani szükséges, szükség esetén a kőanyagok pótlásával”*
