## Egyesített igazságügyi szakértői vélemény

**42016/N/476/2020. sz.**

**(Velence Korzó ingatlan-együttes)**

Székesfehérvár, 2021. év március hó

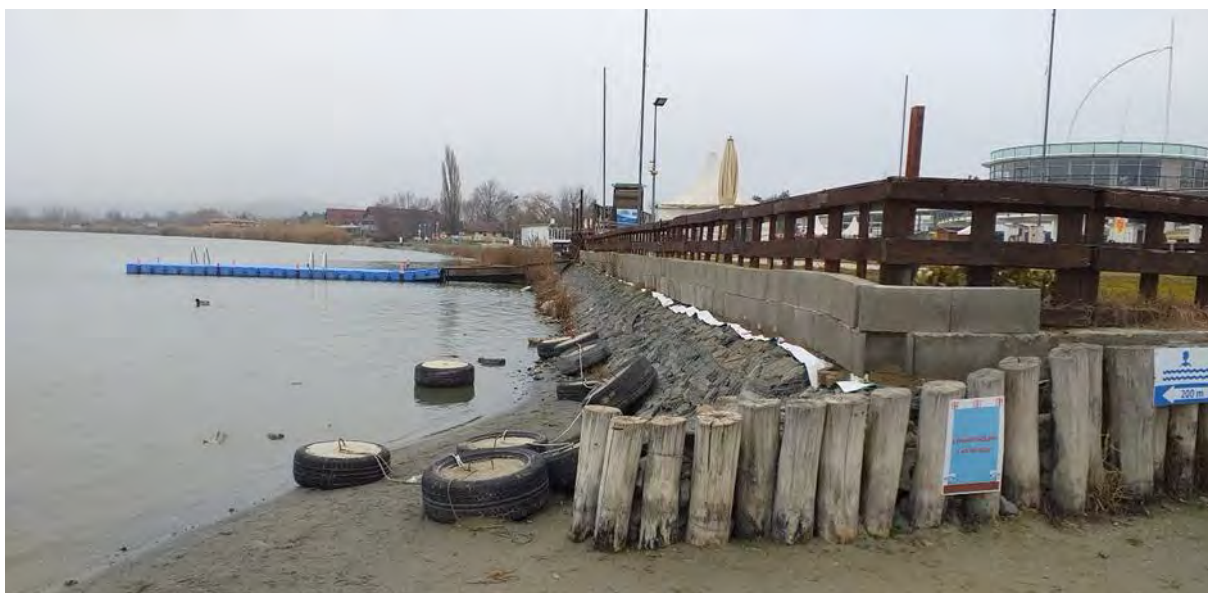
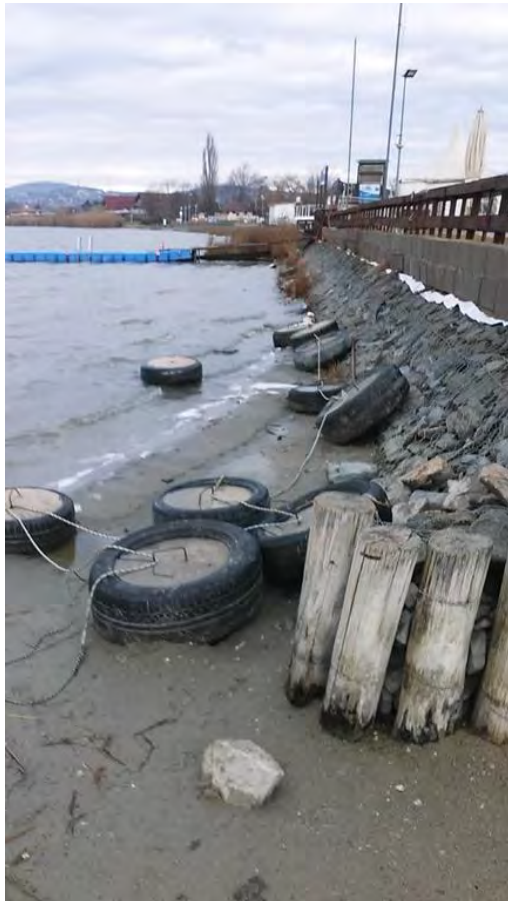
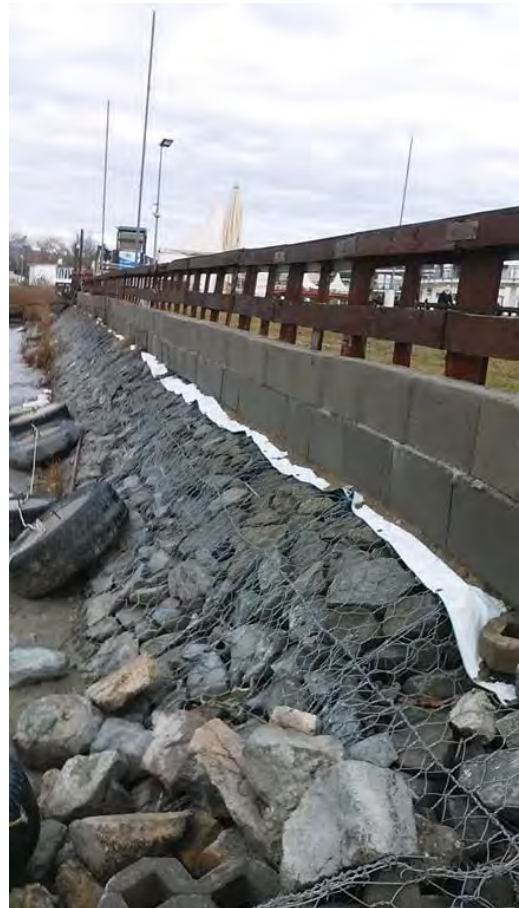
A 0+256-285 km szelvények között a partvédő műre beton falazóblokkokból támfalat építettek, a támfal mögötti területet feltöltötték. A támfal okozta terhelés miatt a gabion partvédő mű megcsúszott, a támfal okozta súly megtartására nincs méretezve, valószínűsíthető, hogy a többsúly hatására egy-két éven belül nagyobb méretű állagromlás következik be ezen a partfalszakaszon.

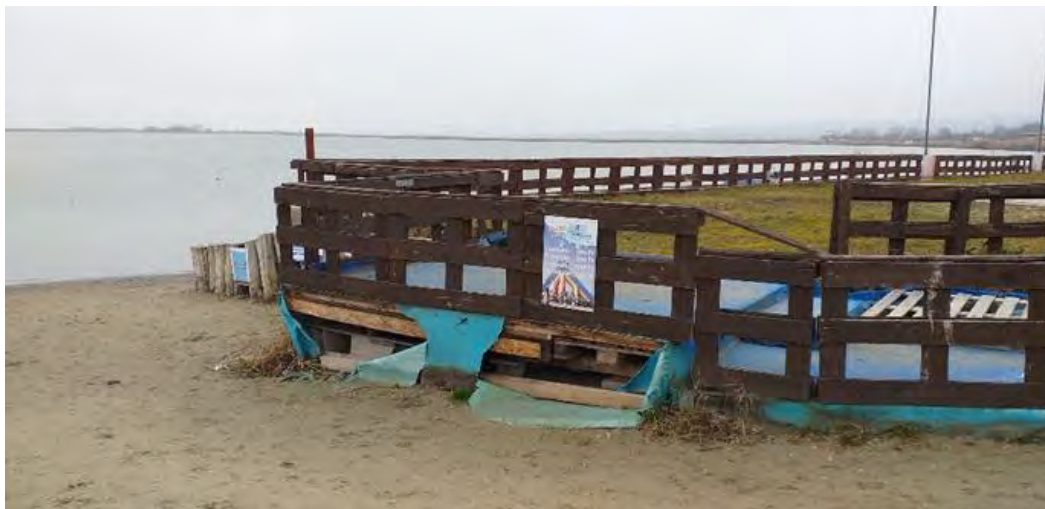
A partvédő mű 0+350-0+370 km szelvényei között kialakított megnyitásba teraszépítményt helyeztek el. Az építményt szabálytalanul, engedély nélkül létesítették, jelenleg romos, esztétikailag is kifogásolható állapotban van.

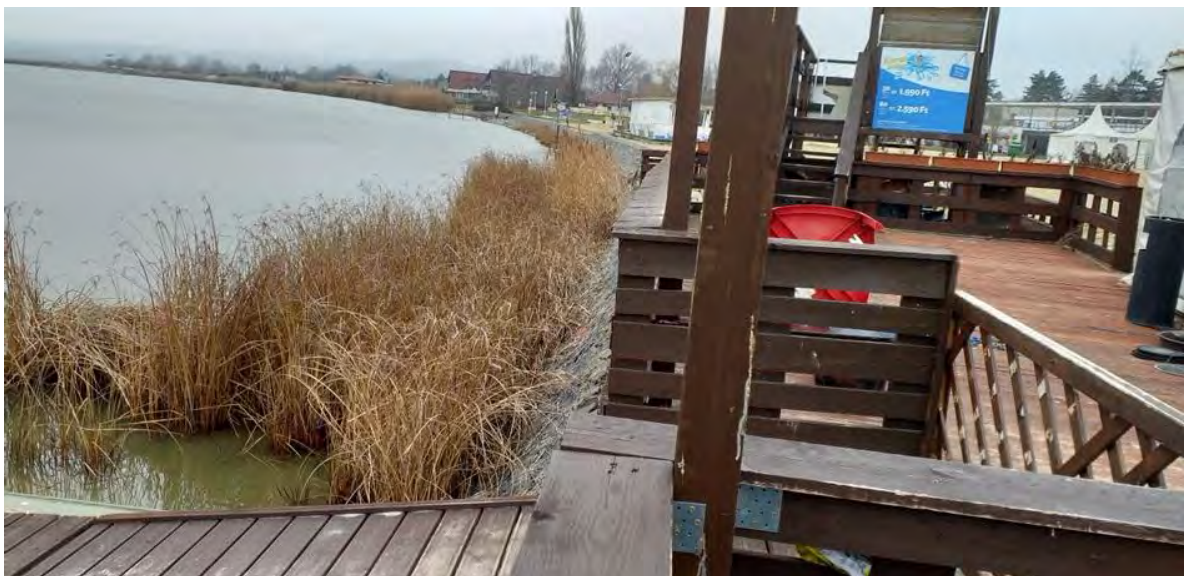
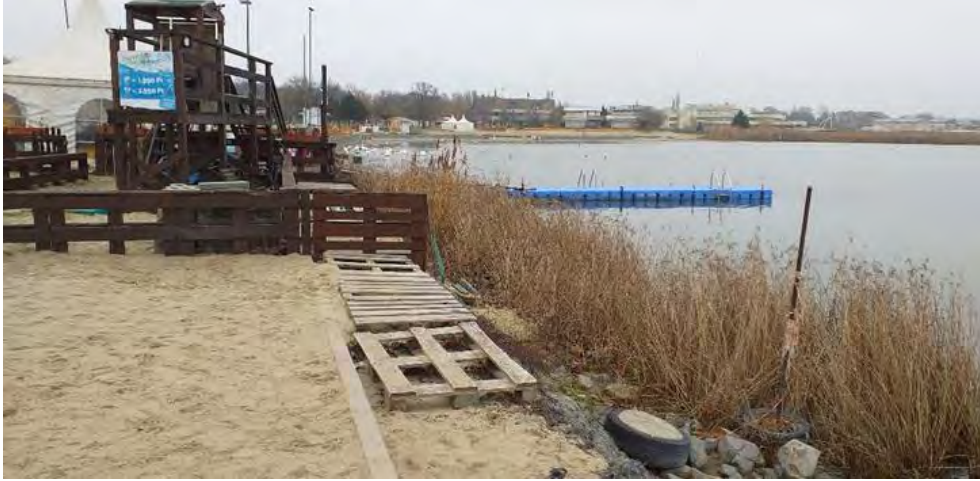
A partvédő mű előtti mederszakasz szemetes, részben növényzettel benőtt, állapota a karbantartás hiányát mutatja.

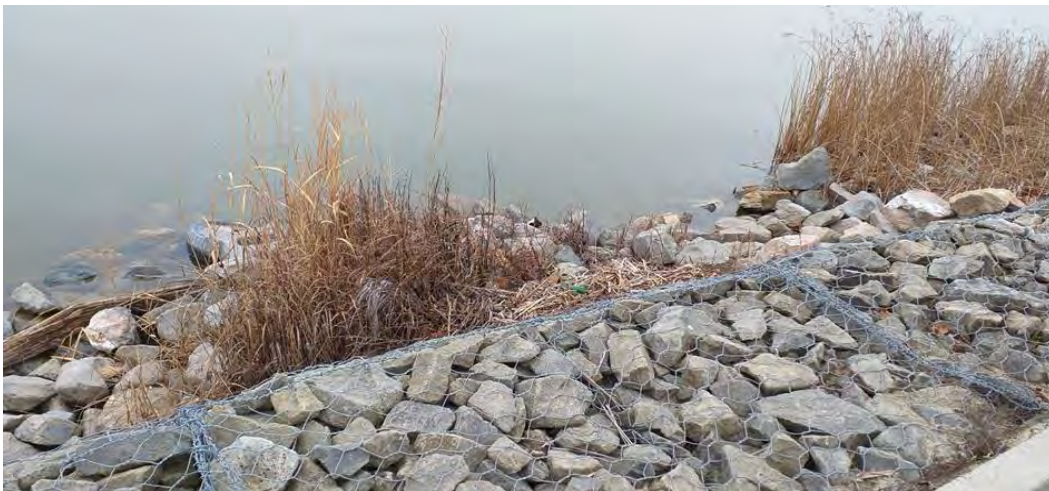
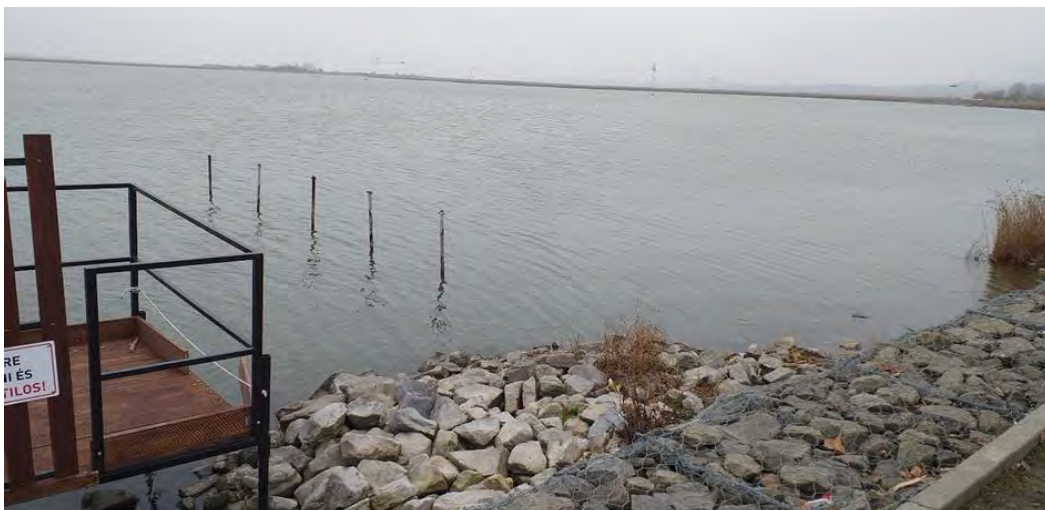
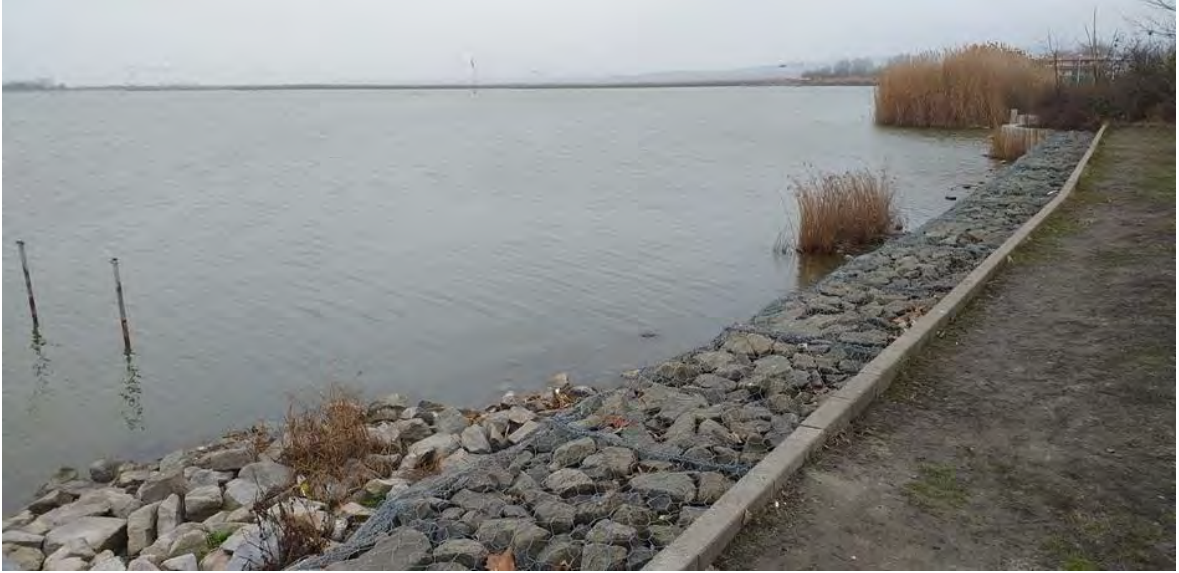
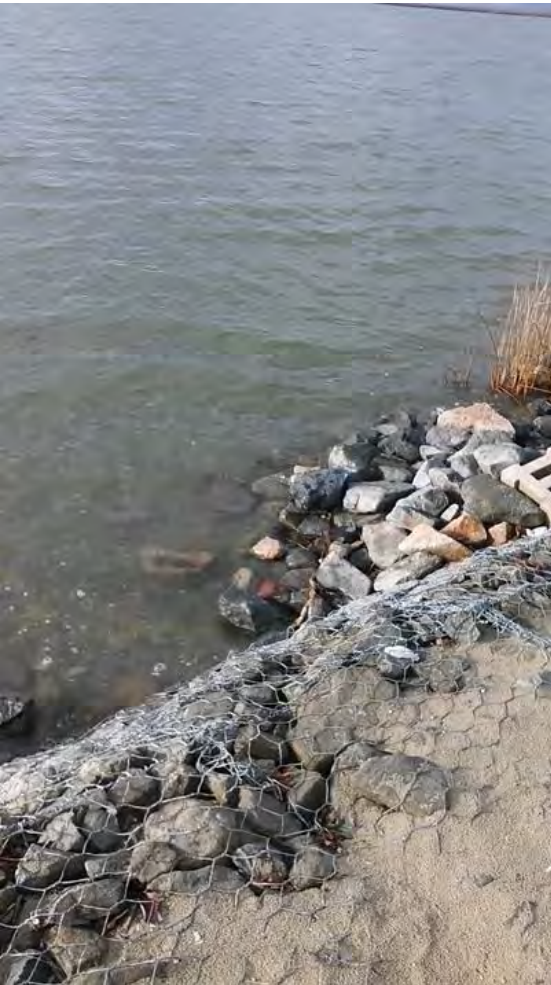
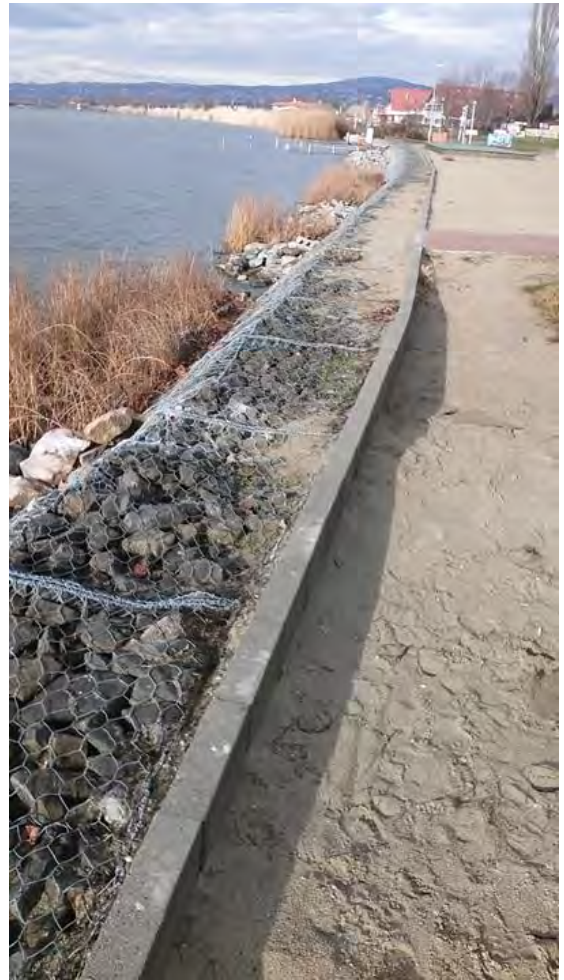
A 0+000-0+215 szelvények között a lábazati kőszórás rendezetlen, hiányos. A kőszórás felületét rendezni, a hiányos szakaszokon a követ pótolni szükséges.

**A kőszórás hiányosságainak pótlását a garanciális időszak alatt az üzemeltetőnek kellett volna kezdeményezni a létesítmény kivitelezőjénél.**

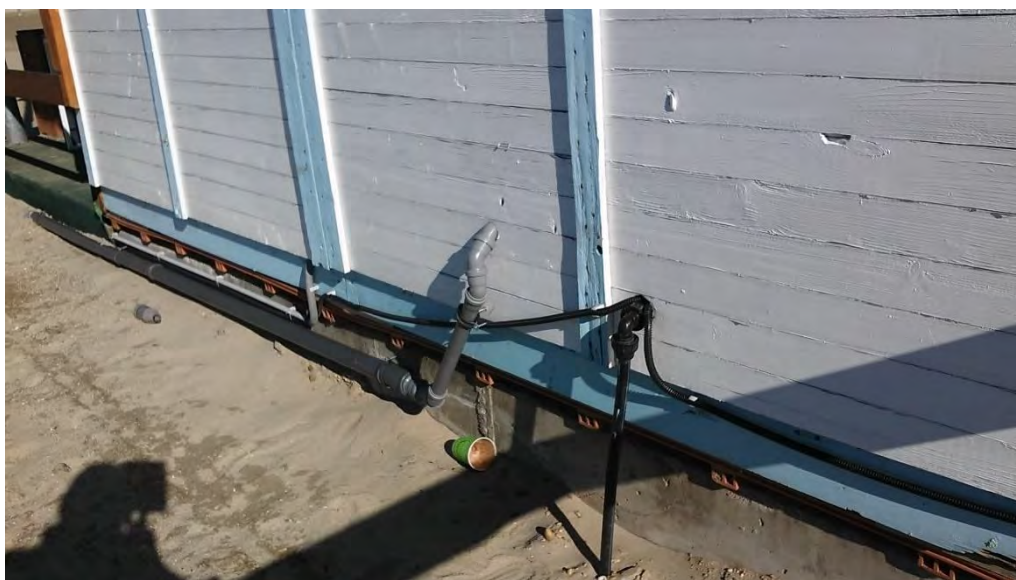
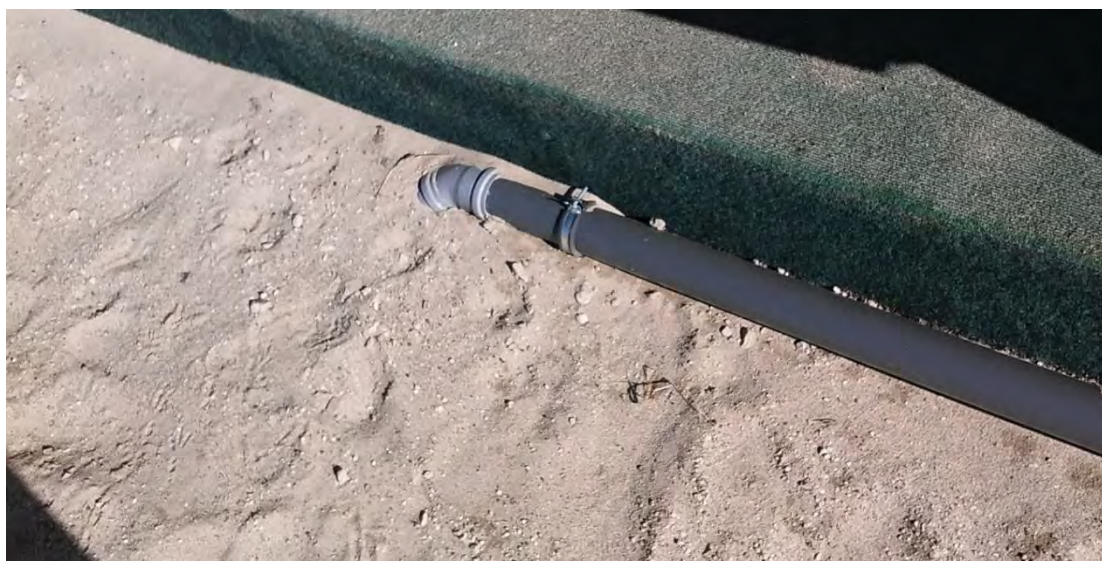
**A napozóteraszokra létesített faépítmények engedély nélkül kiépített szennyvízelvezető csöveit nem csatlakoztatták a Korzó szennyvízelvezető hálózatához, részben a csapadékvíz rendszerbe, részben a talajba vezették, végső soron mindkét esetben a szennyvíz az építményekből a Velencei-tóba jut, ami közegészségügyi szempontból elfogadhatatlan.**

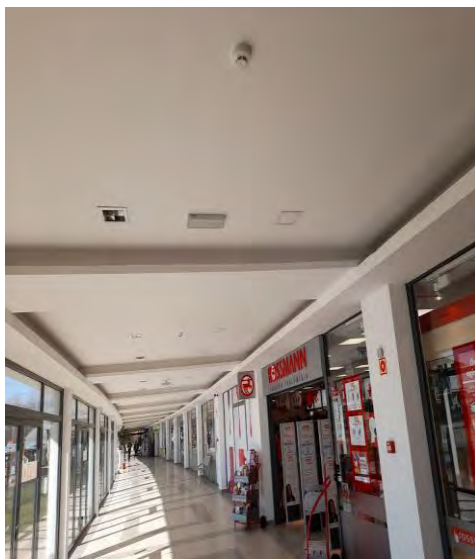
1.sz.  
felvétel

A megvilágított jelekkel ellátott biztonsági kijárat világító lámpatestek üzemeltetése hiányos állapotban szabályellenes. Üzemeltetőnek a legrövidebb időn belül a szabályos működésről gondoskodni kell!
