Iktatószám: 21/2021/GL.

## Igazságügyi magánszakértői vélemény a Velence Korzó ingatlanegyüttes állapotfelméréséről

Székesfehérvár, 2021. év május hó

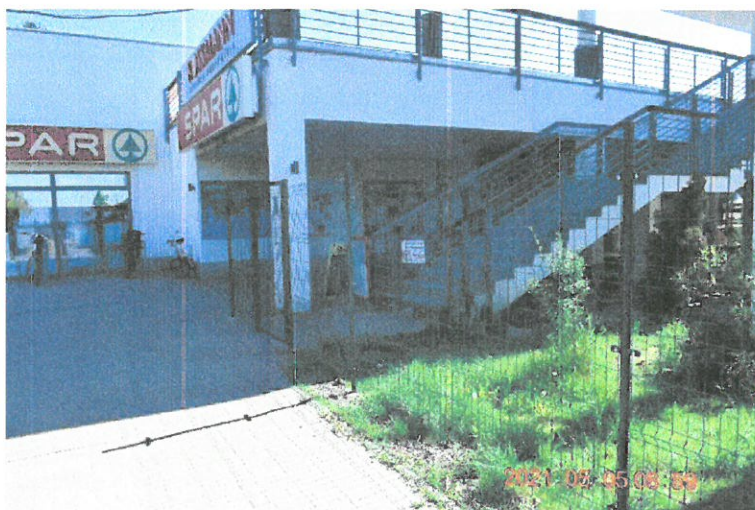
A gyalogjárda és a magántulajdonú vendéglátó létesítmények környezetében a letaposott fűfelület nincsen pótolva.

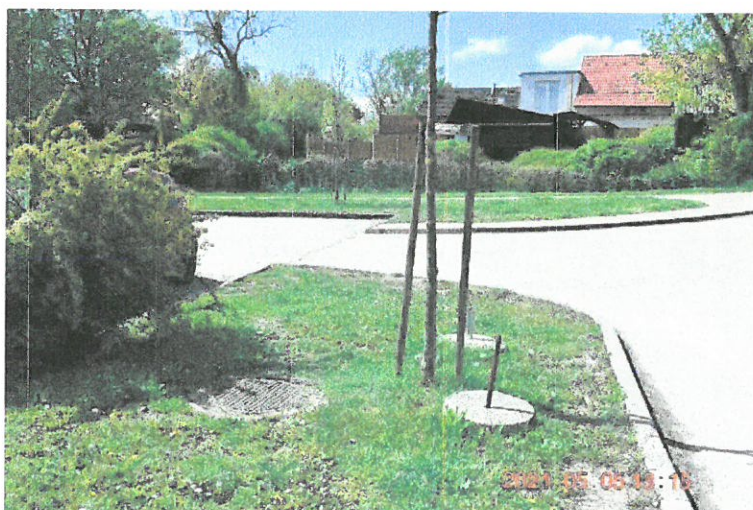
A SPAR környezetében a parkolófelület terelő szigeteinél a szegélyeknél földfeltöltés látható, a letaposottal együtt ennek felülvetése vagy pótlása nem látható.

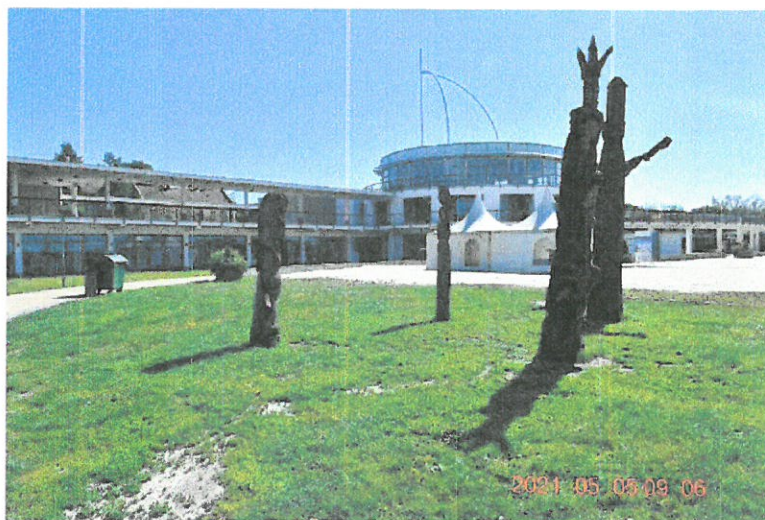
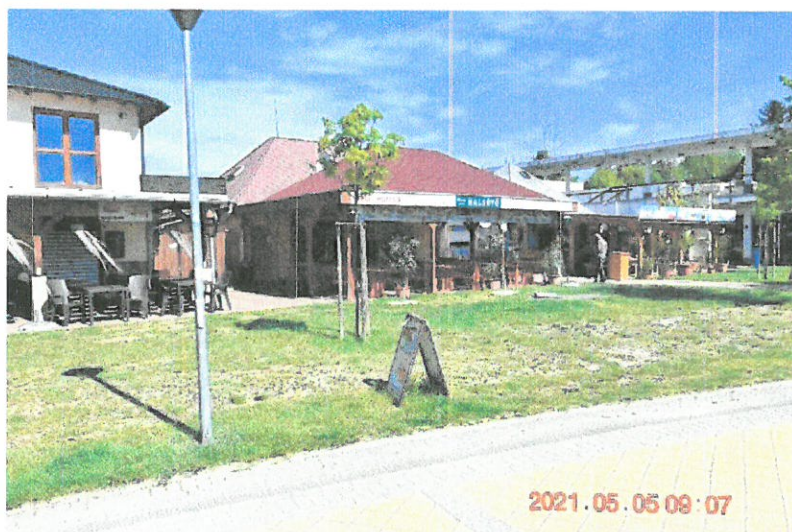
A szoborpark környezetében a fűfelület letaposott, pótlás, gyepápolás, tápanyag-utánpótlás nem történt.

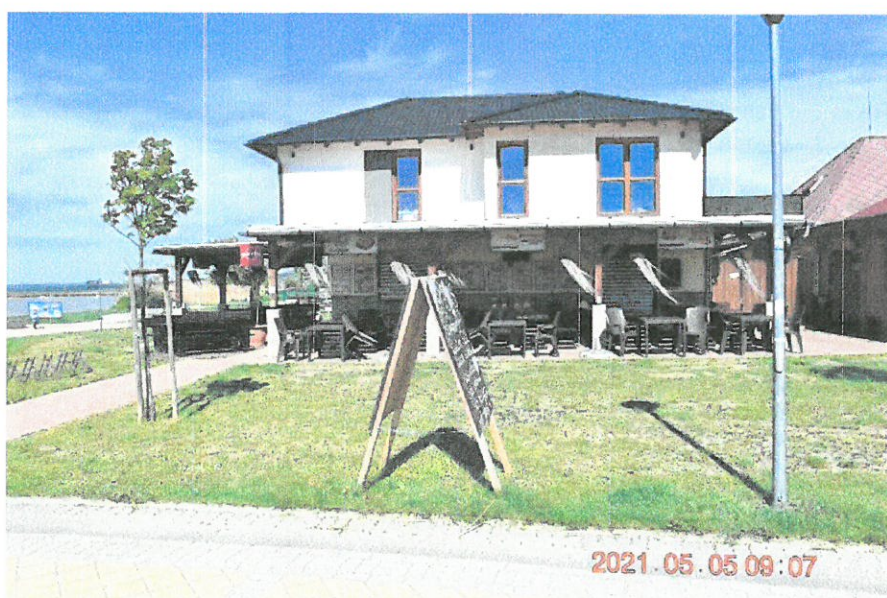
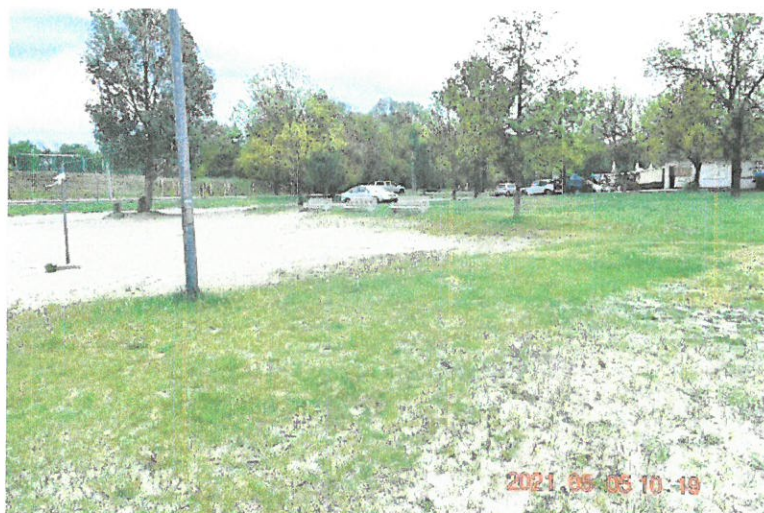
A büfék felőli zöldfelület kikopott, pótlás, tápanyag utánpótlás nincs. Megállító tábla a füves helyeken van elhelyezve.

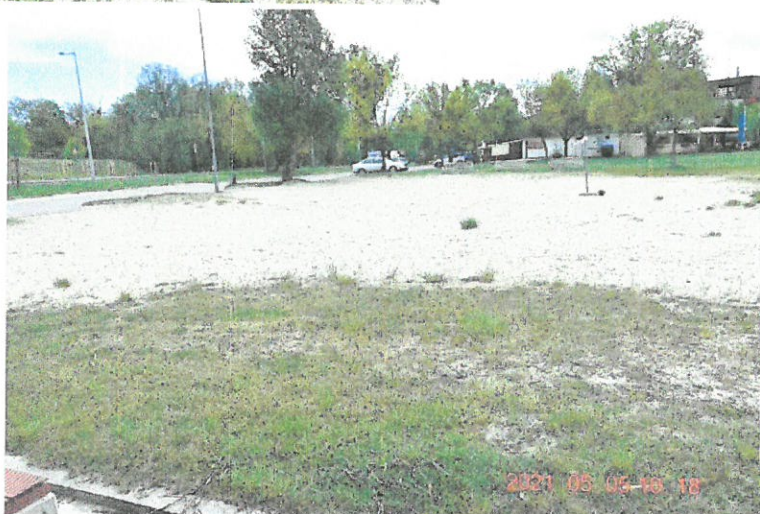
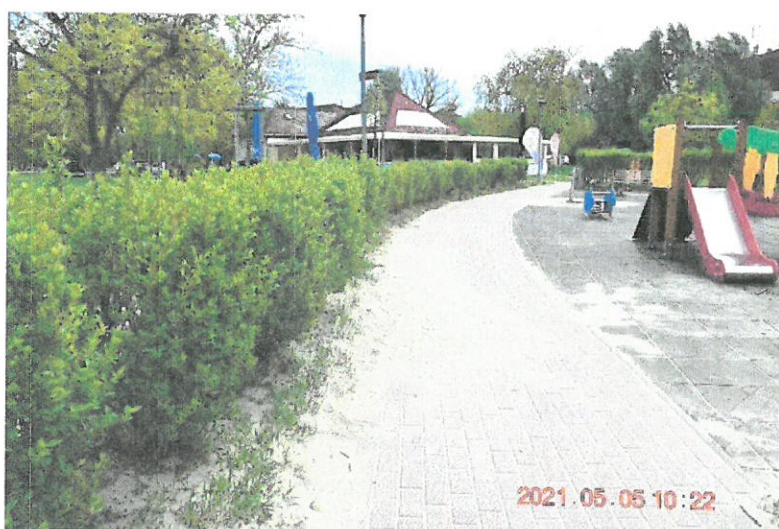
A strandlabda pálya környezetében a fűfelület gondozatlan, homokkal telített, kikopott.

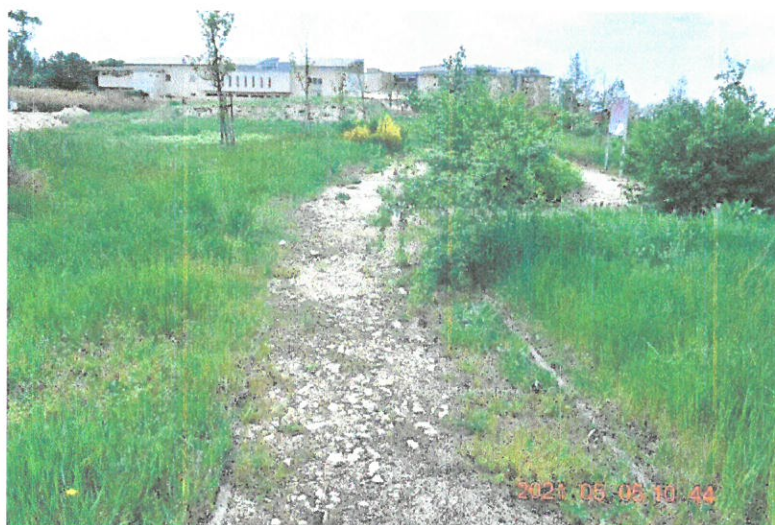
Az ökopark területén  
fűkaszálas nem történt, a  
díszfák gondozatlan  
állapotban vannak.

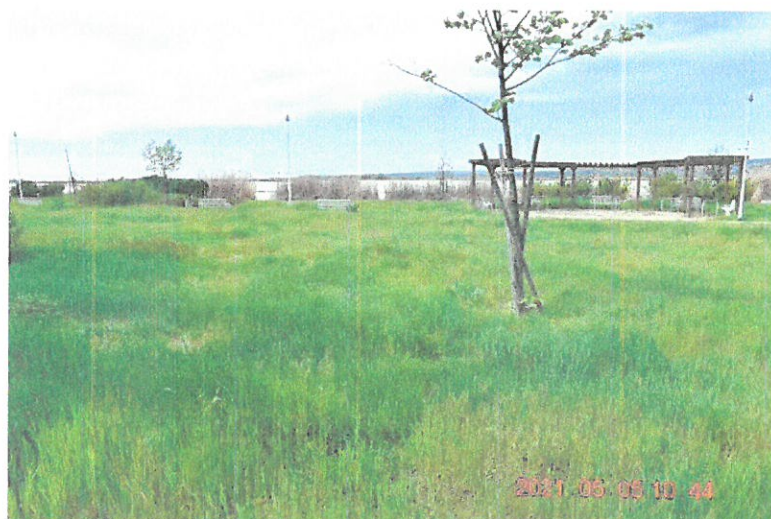
A sétálóút elgyomosodott,  
nyomvonala alig kivehető,  
a növények nincsenek  
karbantartva.

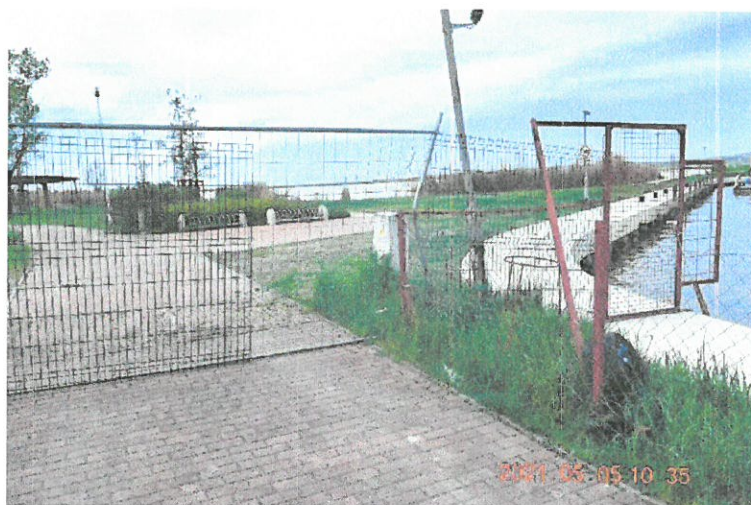
A térburkolat elgyomosodott, az ökopart egész területén gondozás nincsen. A part felőli sétálóút kerítéssel és kapuval lezárt, átjutás nem lehetséges a sétányon.

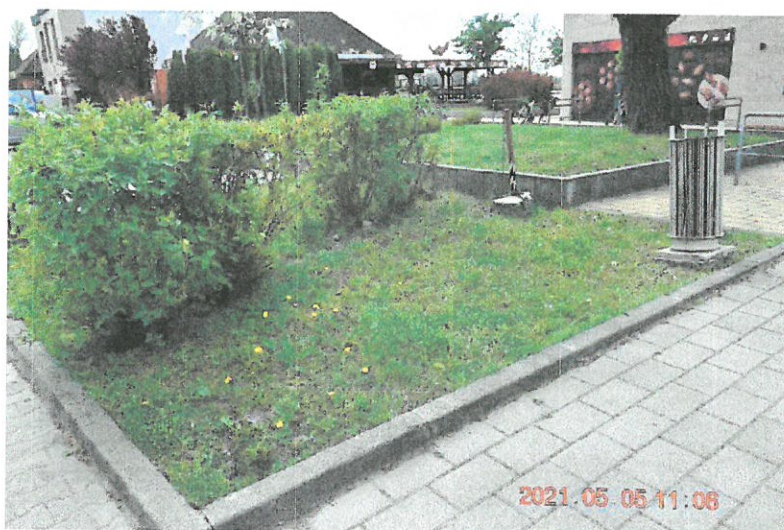
A Korzó épület szervizútja mögötti szigetek zöldfelülete pótolva, karbantartva nem lettek (kaszálást kivéve), az gyomos, gondozatlan.

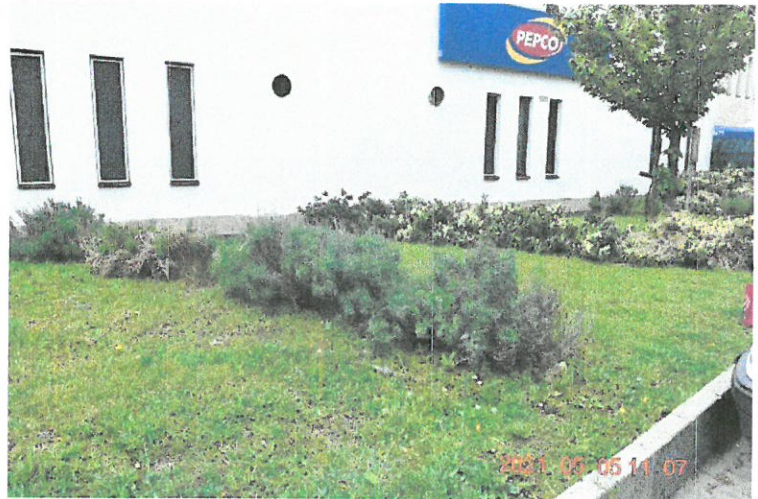
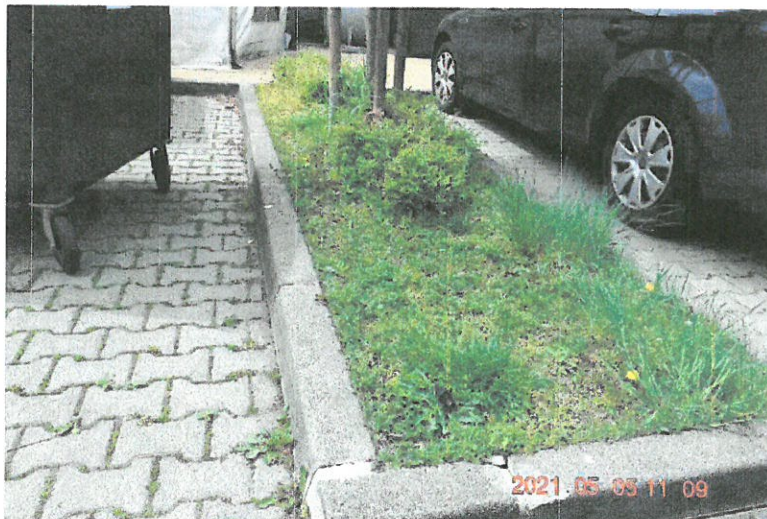
A szemét összeszedése megtörtént, a fűfelület lekaszált, a növényzetek melletti kaszálás részleges. A növényzeteken azonban nincs karbantartás elvégezve.

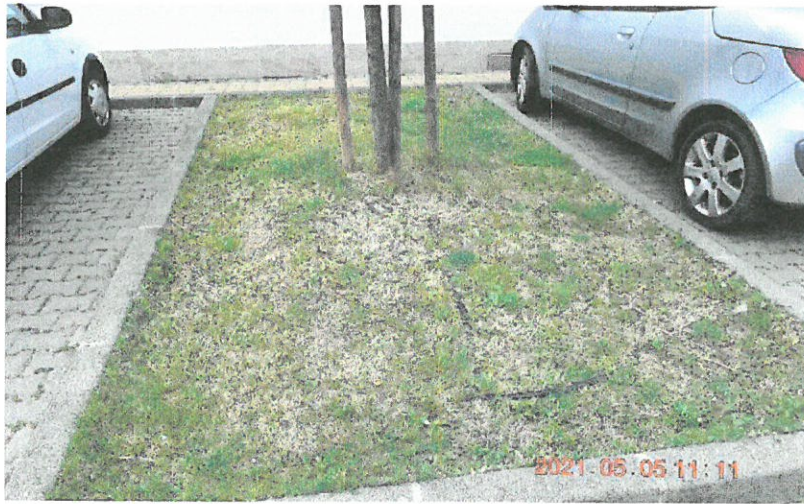
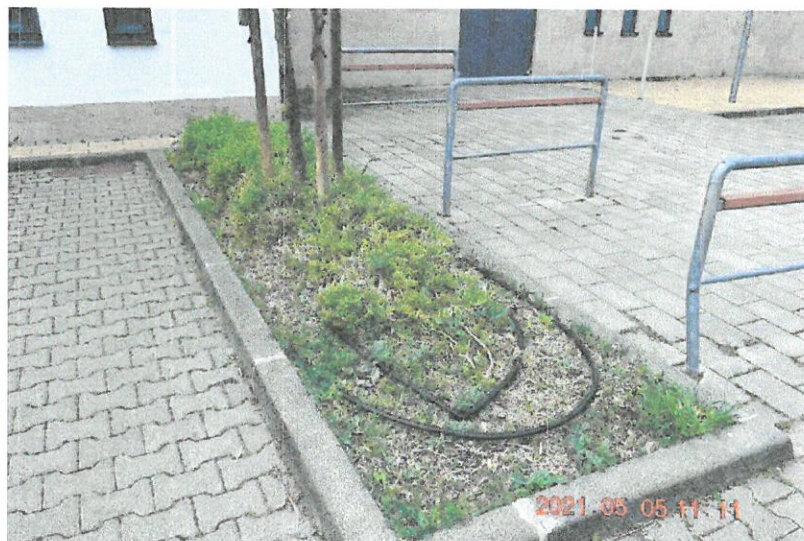
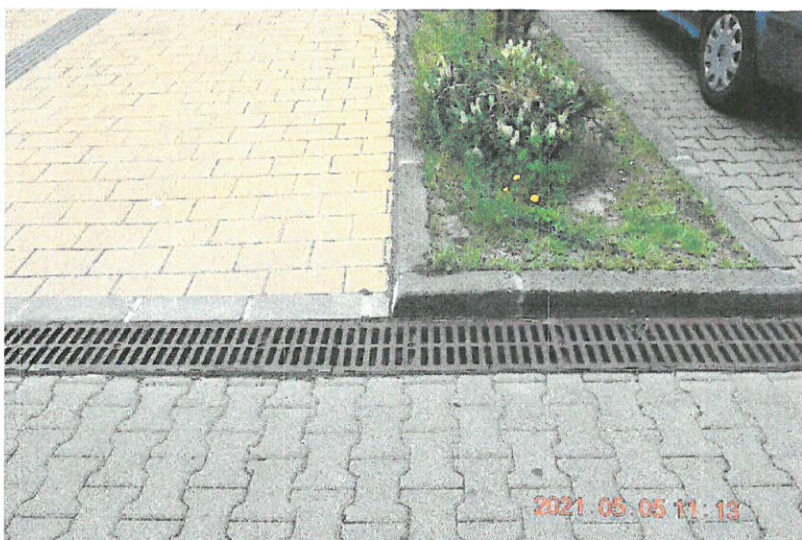
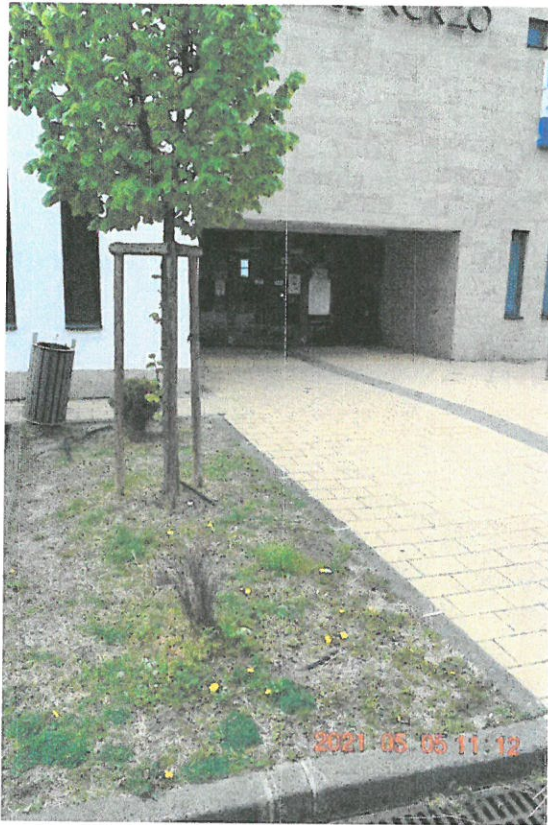
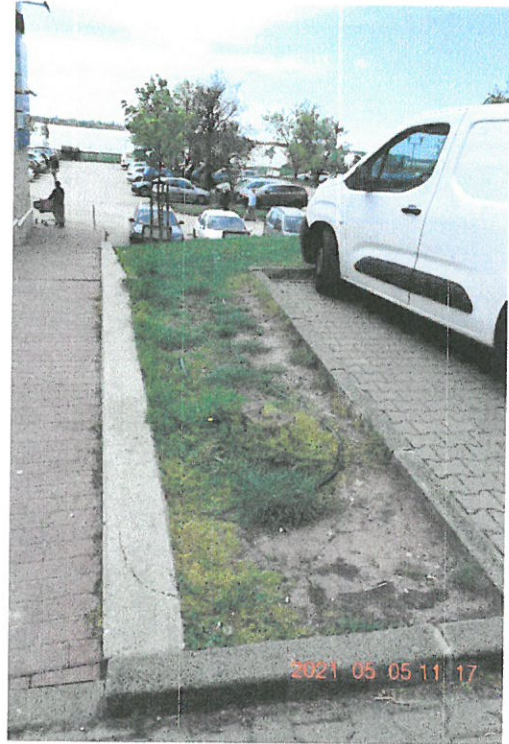
A csepegtetőrendszer nem folytonos, elült a felületben, a növényzet pótlása elmaradt.

A csepegtető csővezeték elült a gázos fűfelületben, karbantartás nincs, a vezetékrendszer nem használható, a növényanyag ápolatlan.

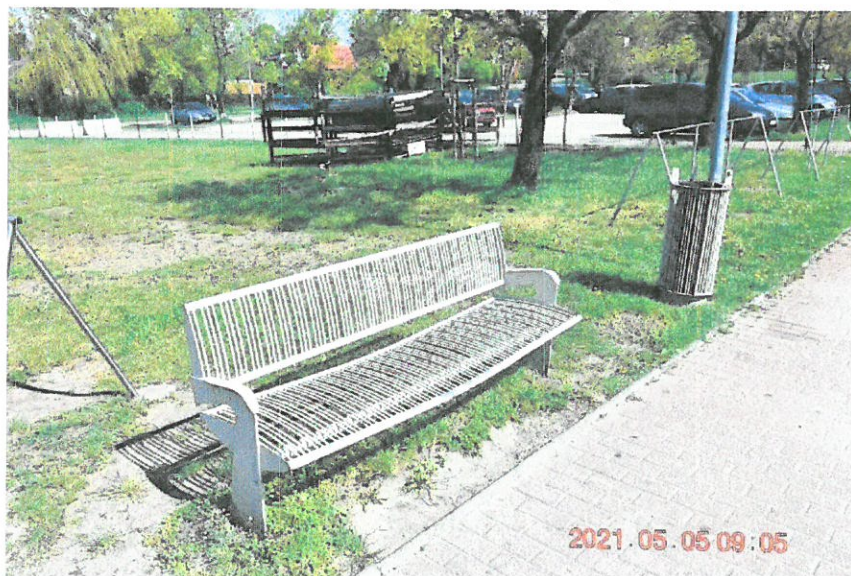
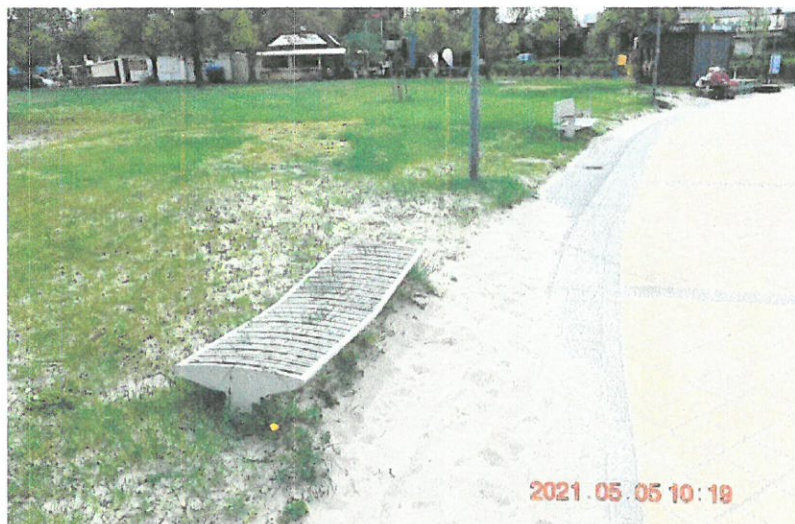
Állapotukon változás nem volt látható, ugyanazon elemek vannak a projekt-területen, mint korábban, ezek változatlan helyzetűek, deformálódtak (kivéve: ökopark), felületükön a bevonat hiányos.

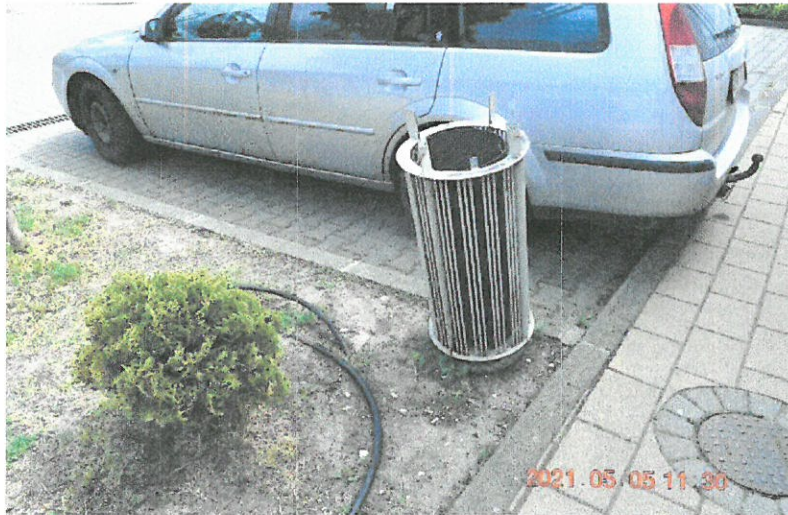
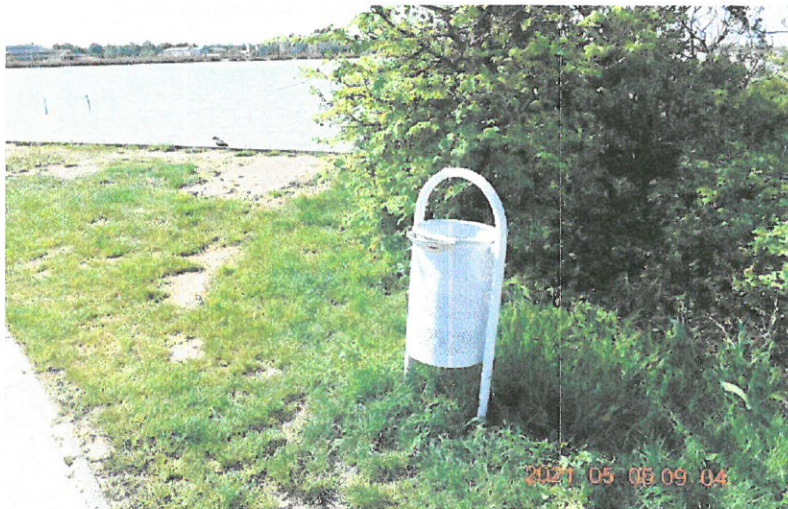
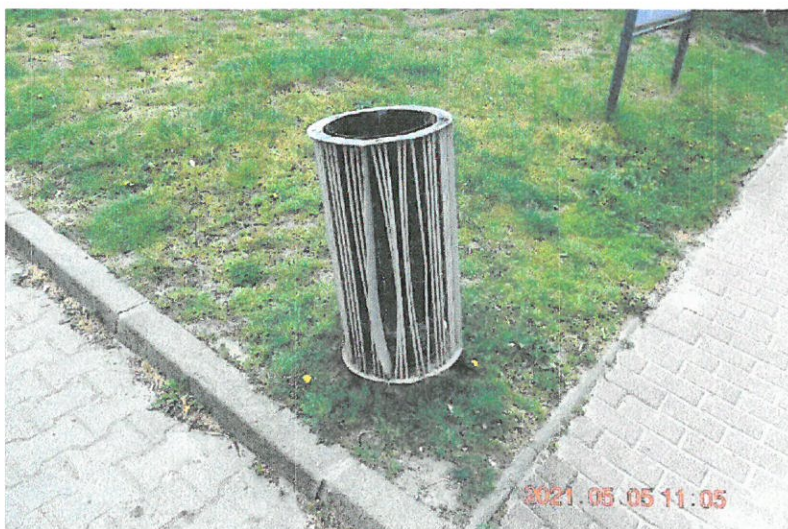
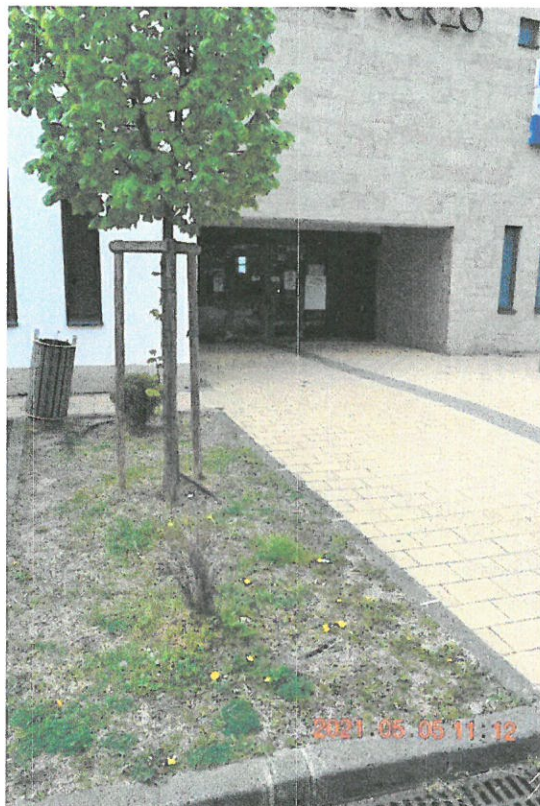
Kitakarításuk megtörtént, a megtekintéskor is két fő végezte a szemetgyűjtést, a sétálóút (kígyónyelv sétány) melletti gaztakarítást. A szeméttartók állapota változatlan. Jelnetős a rongálási kár, ezek nincsenek kijavítva, az üzemeltető felelősségebe tartozó.

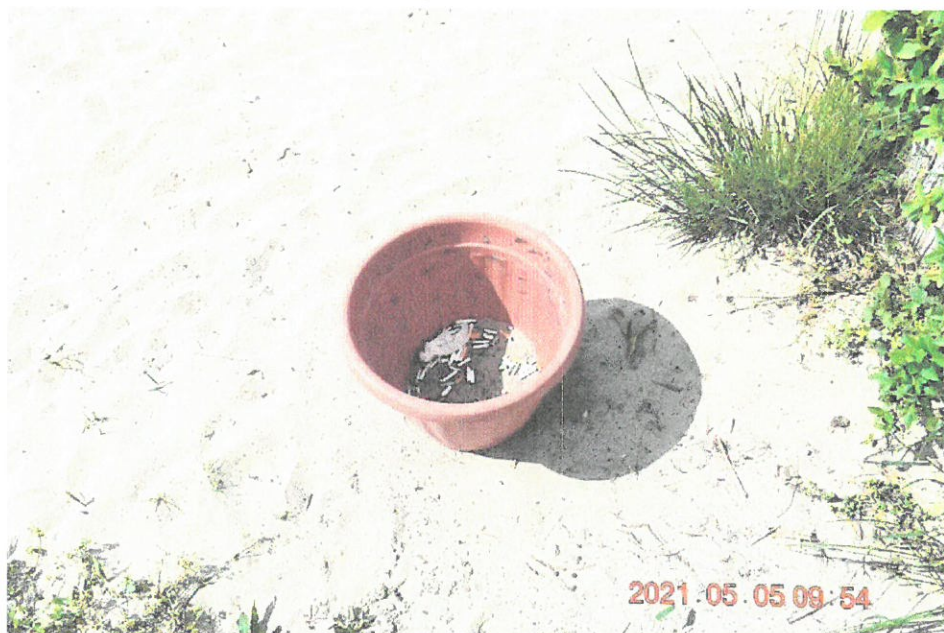
A virágcserep opciós csikk tárolója változatlan.

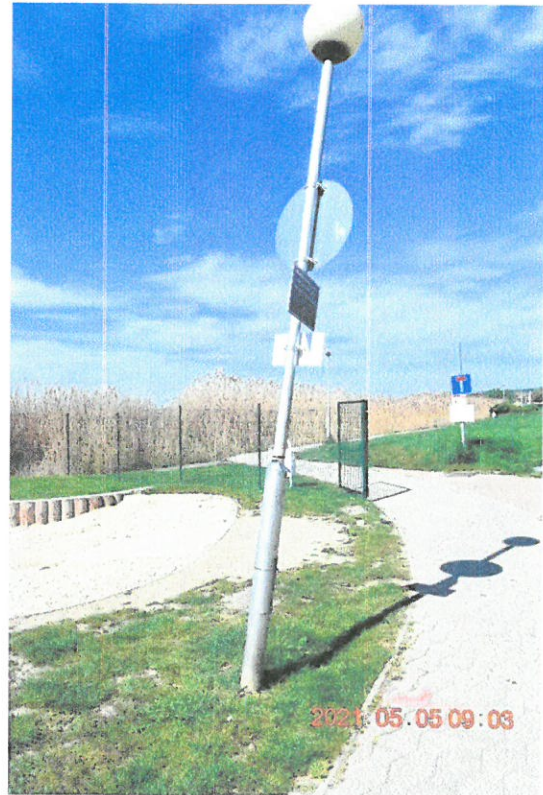
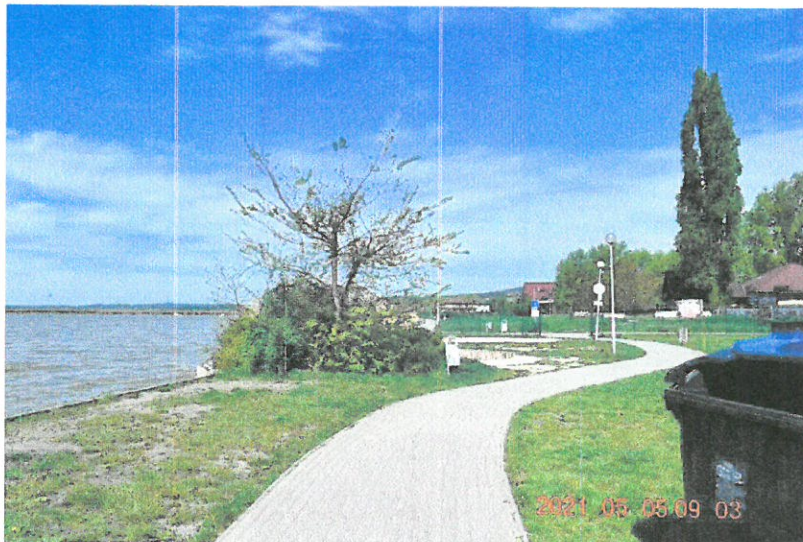
Állapotuk a korábbihoz képest változatlan helyzetű.

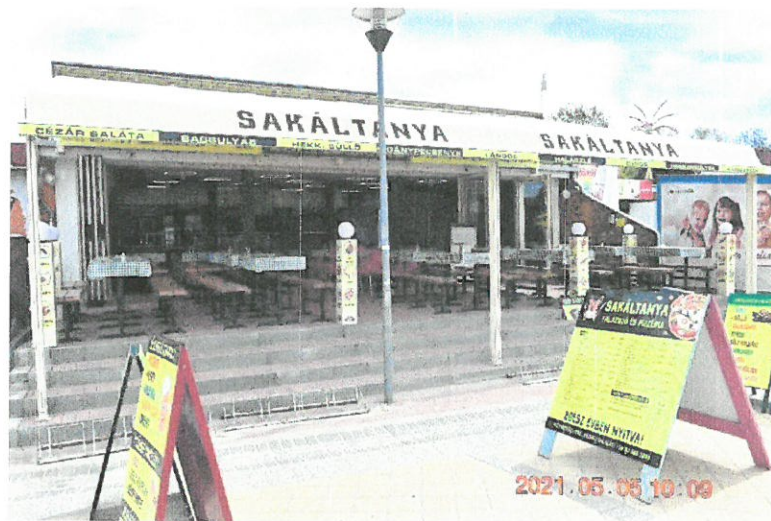
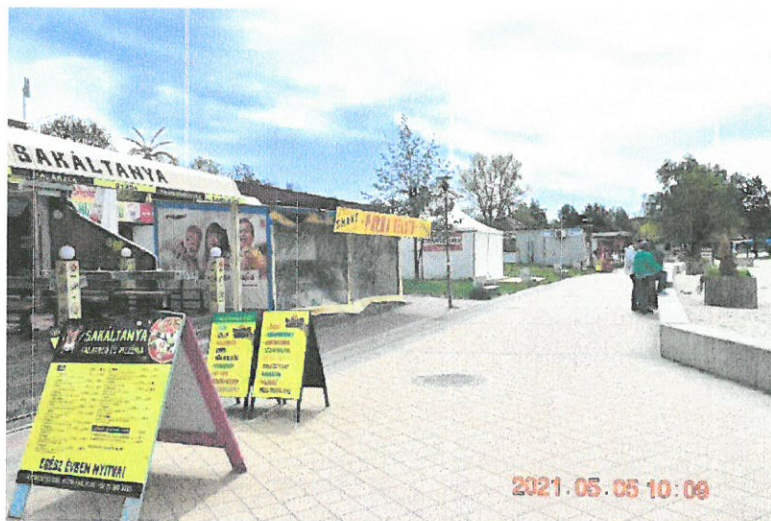
A büfék a korzó hátsó bejárata mögött térburkolattal a sétányt eléri változatlanul, továbbterjedőek, a strand rovására, a reklámtáblákkal a sétálóutat leszűkítve.

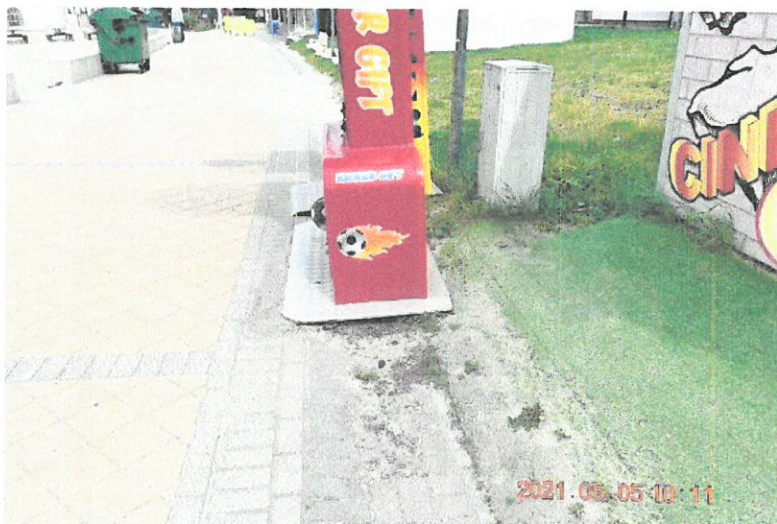
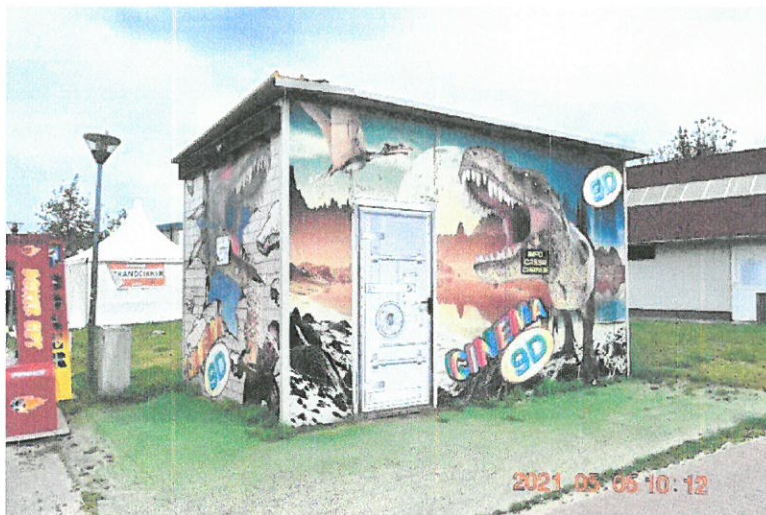
Korábban is létezett és jelenleg is működő a mozi pavilon előtti játékgép. Ezek az elektromos elosztórendszerrel működnek, részben a vízelvezetési folyókába „ültetve”.

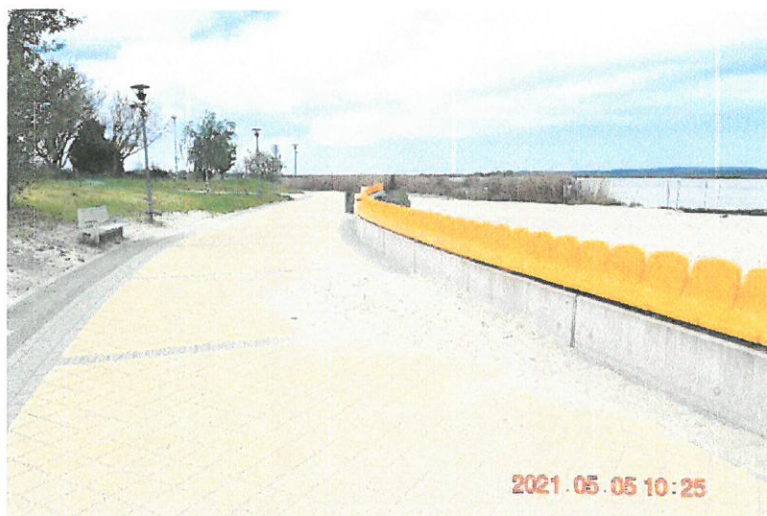
Az ülőkesor helyzetében és állapotában nincsen változás, a szél által a térburkolatra felhordott homok nincs eltávolítva, a strand felől pedig a felhalmozódó homokkúp visszaterítése

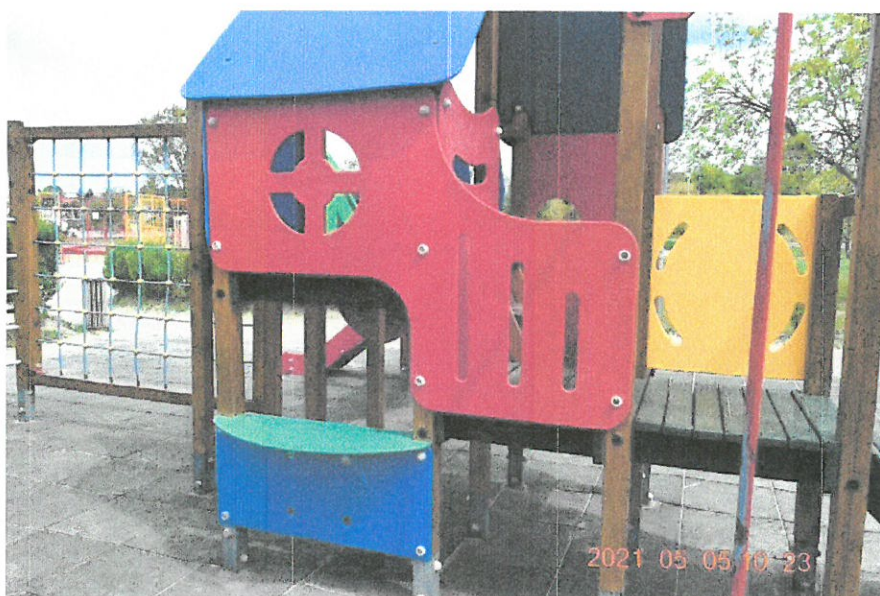
A gyerekcsúszdán a lemezelést javították. A híd részen a törött és hiányzó elemet kicserélték.

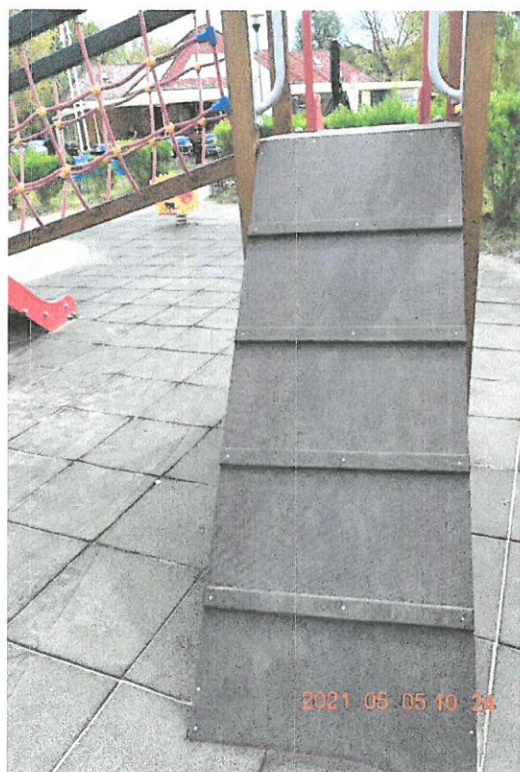
A feljáró épület részlegesen felújított. Csavarfejek kúpjai nincsenek pótolva. A gumifelület deformálódó (kagylósodó), de a szennyeződésektől letakarított. A csúszda műanyag lemeze elálló, a feljáró lemezét kicserélték.

A jegyzőkönyv a játékház karbantartó festését, lazúrozását azonban előírta.

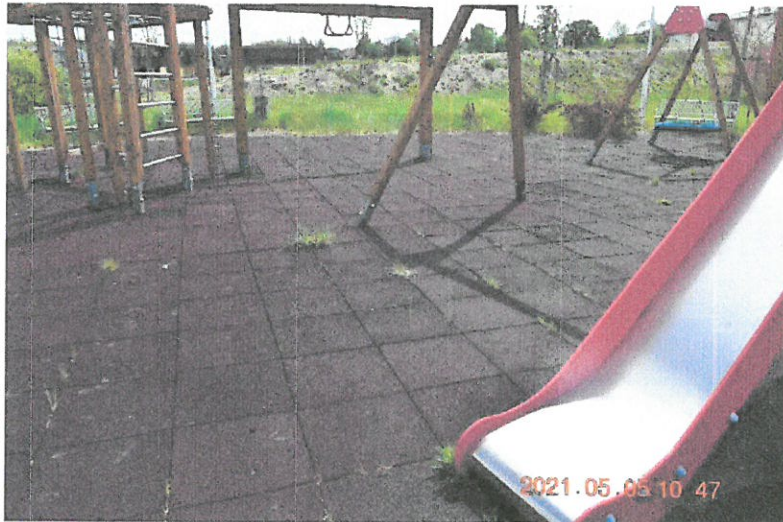
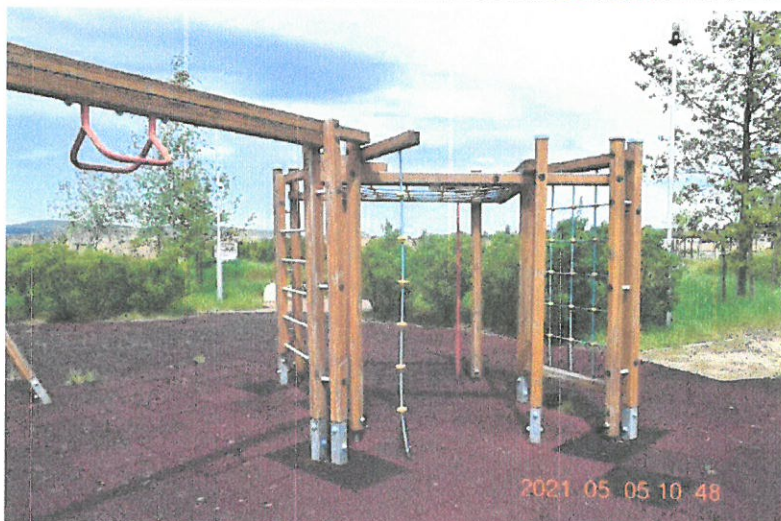
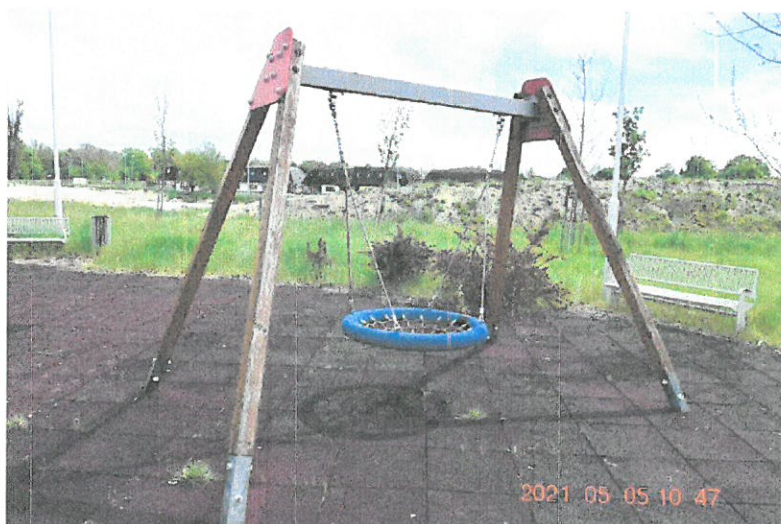
Az ökopark területén lévő játszótérnél a korábban jelzett karbantartási hiányosságok változatlanul fennállnak, azokra nézve nem történtek meg a szezonnyitást megelőző installációk és üzemeltetési engedélyek meghosszabbítása. Állapotuk tovább romló, a terület „gazdátlan”. A fafelületek felületkezelésre szorulnak.

Elemek hiányoznak a lengőhintáról.

Ebben az állapotukban nem üzemeltethetők, a 78/2003. (XII.27.) GKM sz. rendelet 7. § (7) bekezdés alapján az eszközök használatát meg kell akadályozni az üzemeltetőnek (jelenleg nem megközelíthetők legálisan, a sétány le van zárva!).

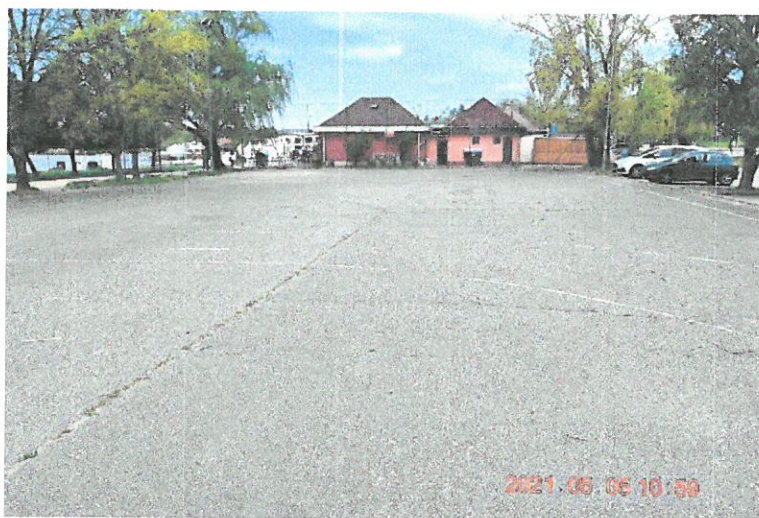
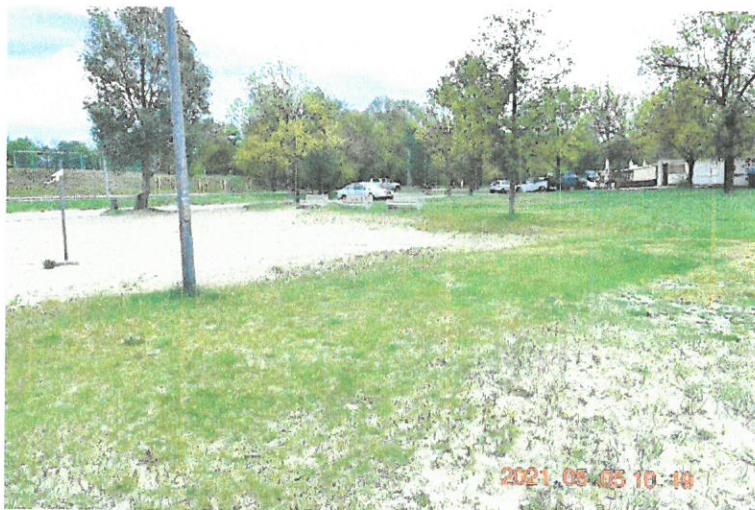
Az aszfaltpályán a hosszanti repedések jelenleg is fennállnak, festés teljesen lekopott.

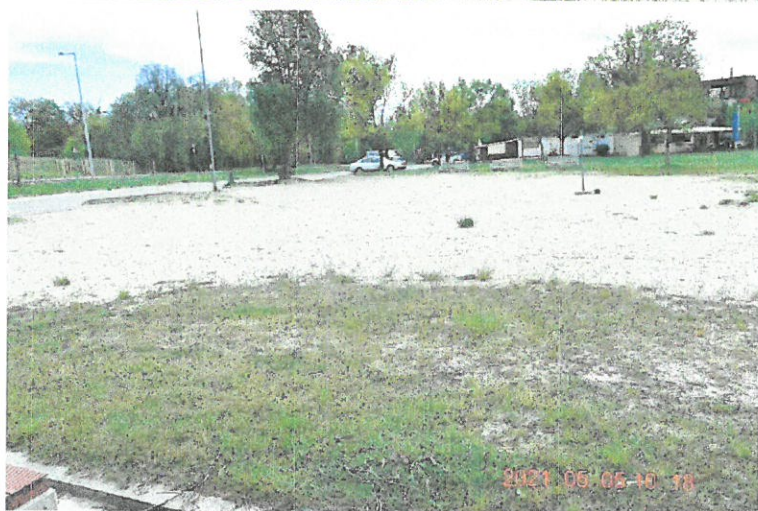
A strandlabda pálya és a füves rész felületén karbantartás (homok összeszedése, füves területek gondozása) nincs elvégezve.

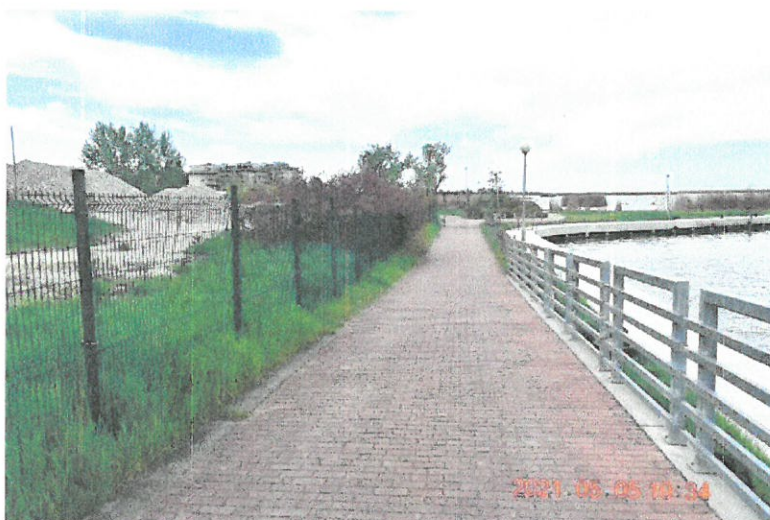
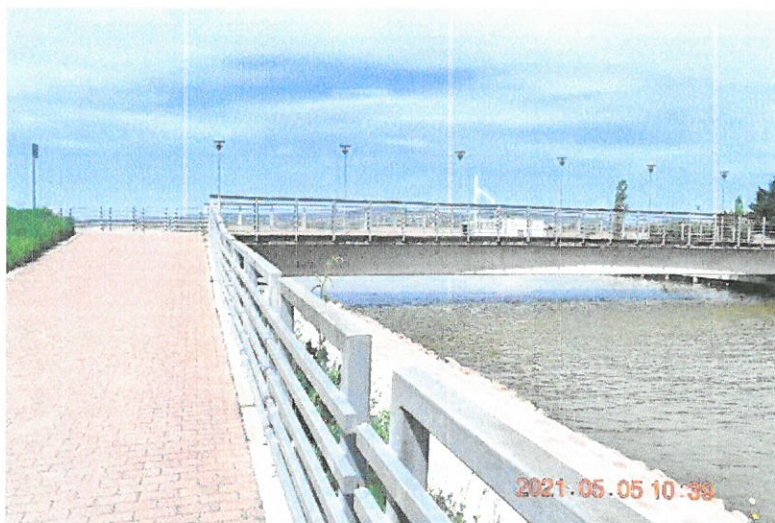
A kikötő környezetében épített Bekaert típusú kerítés ideiglenes rögzítései változatlanok (károkozás miatti). Karbantartás körébe tartozó.

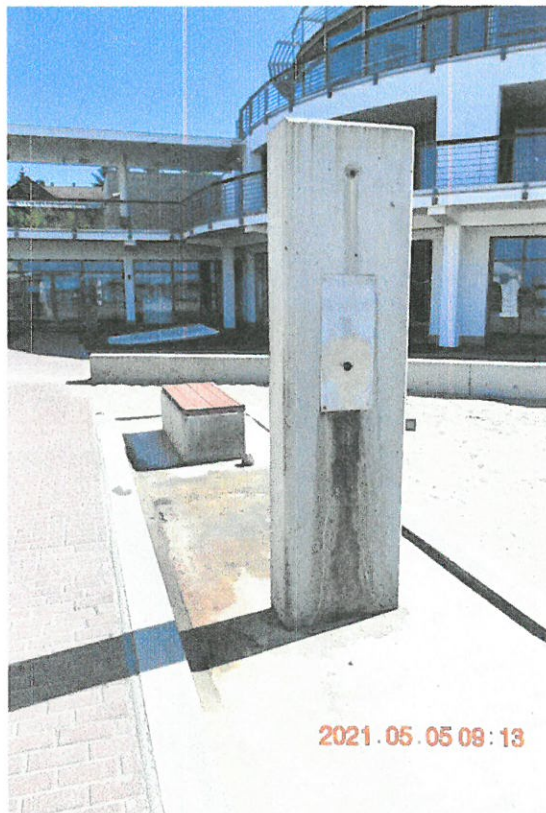
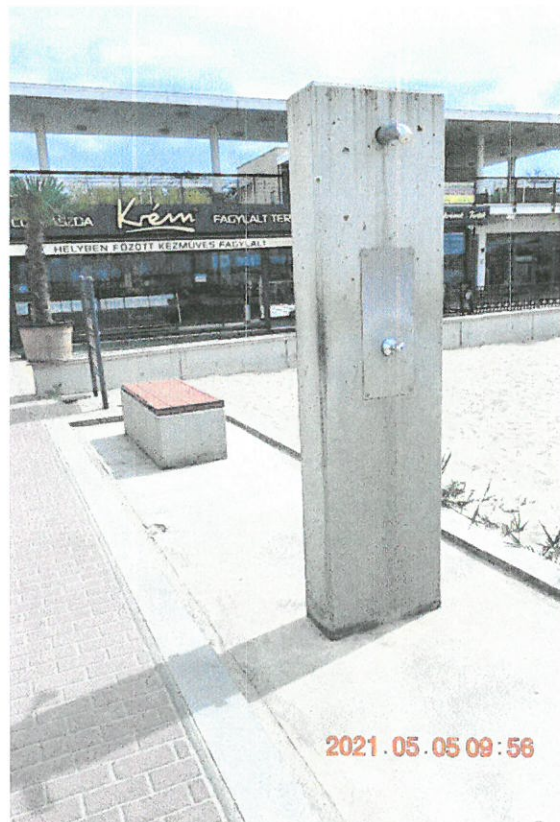
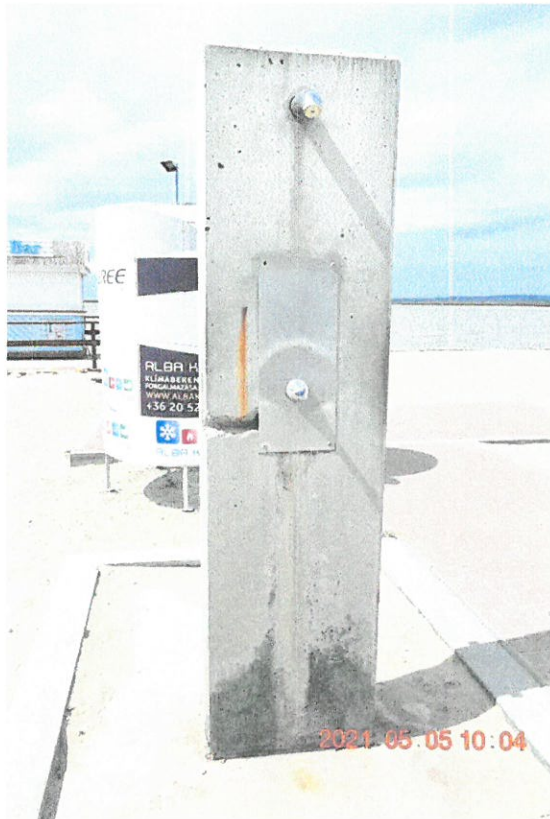
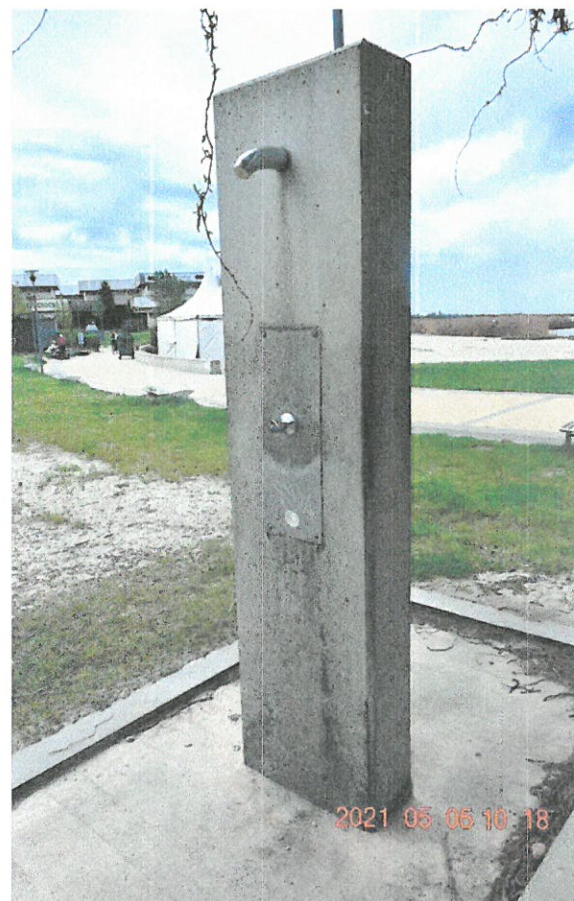
A szerelvények hiányoznak, a betonszerkezeten az elszíneződés fennáll, a lemezelés fellazult, a medencében homok van.

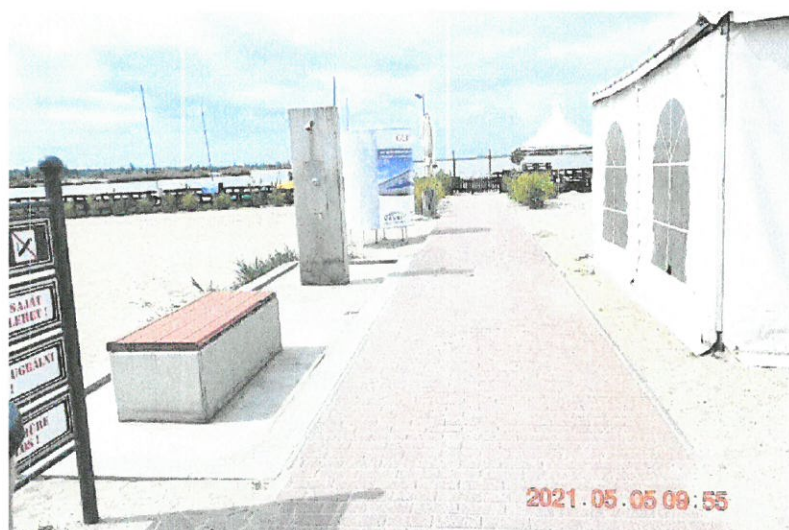
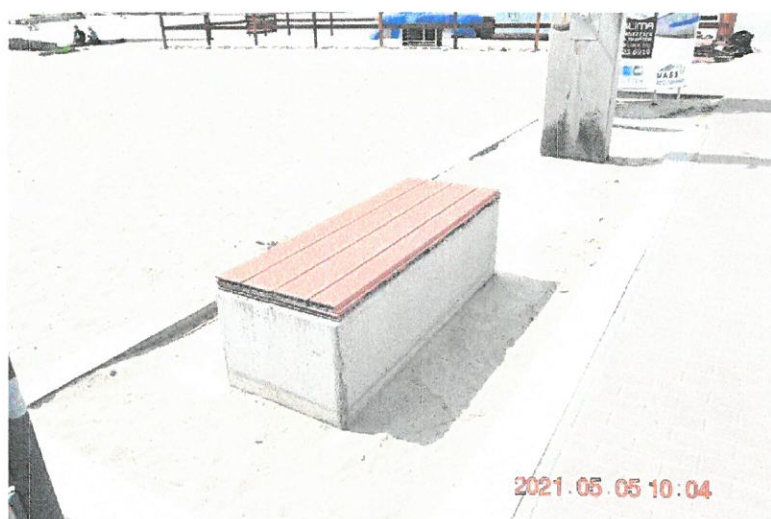
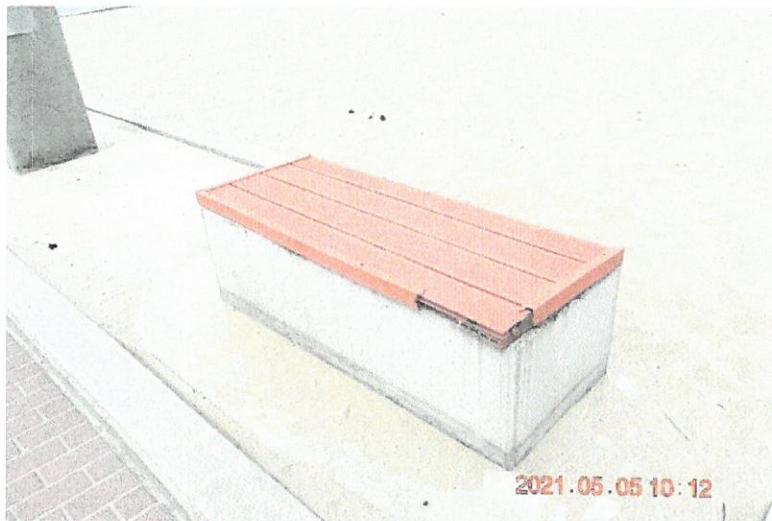
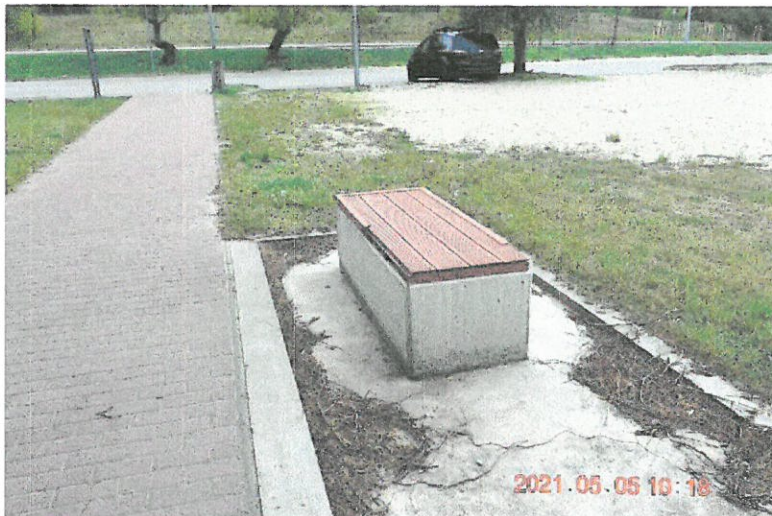
A WPC bevonatok állapota változatlan. Szegélyezések letörve, kijavítás nem történt.
