Iktatószám: 21/2021/GL.

## Igazságügyi magánszakértői vélemény a Velence Korzó ingatlanegyüttes állapotfelméréséről

Székesfehérvár, 2021. év május hó

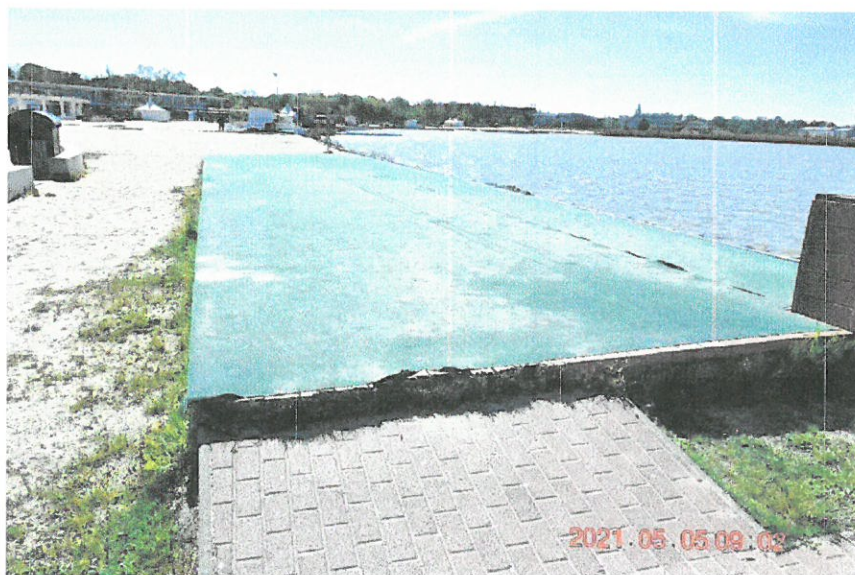
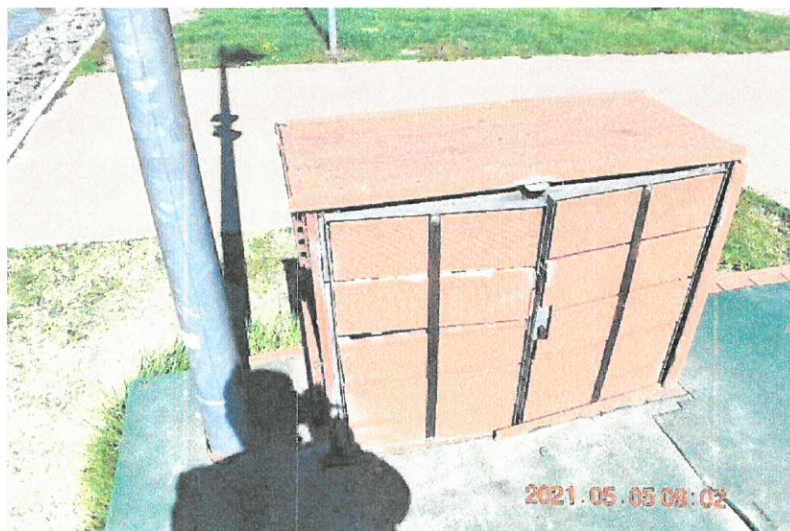
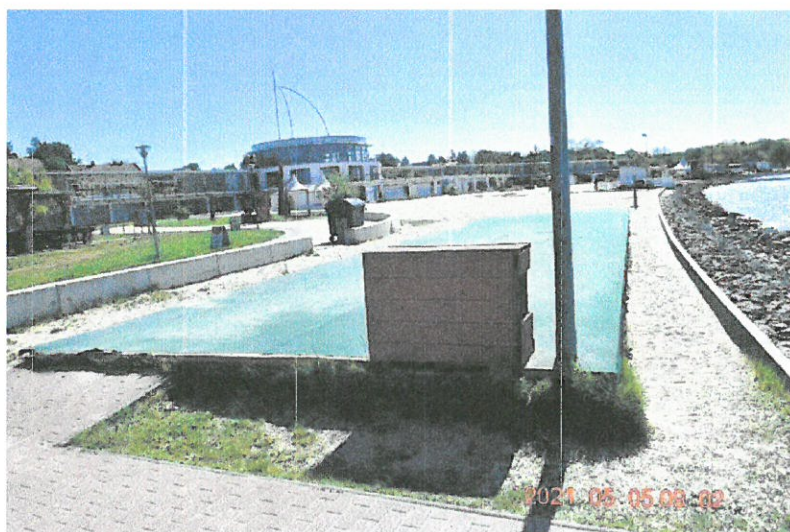
a. A WPC burkolat szegélyezése tönkrement, az elektromos szekrény fedelén is. A burkolaton a szőnyegezés helye változatlan.

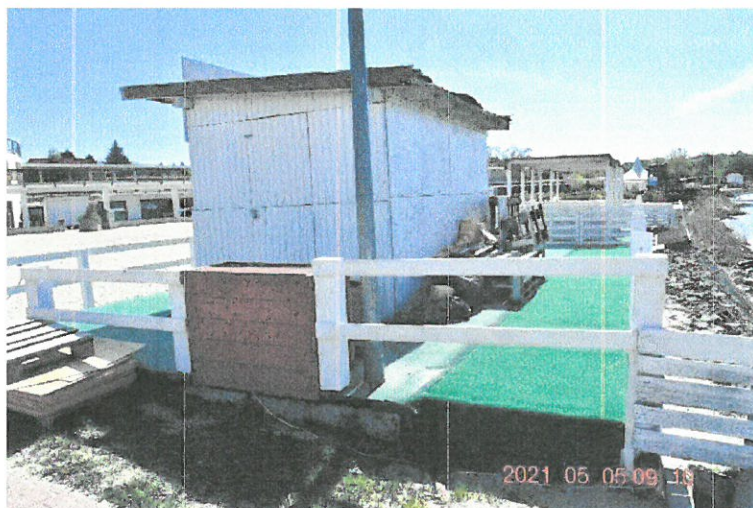
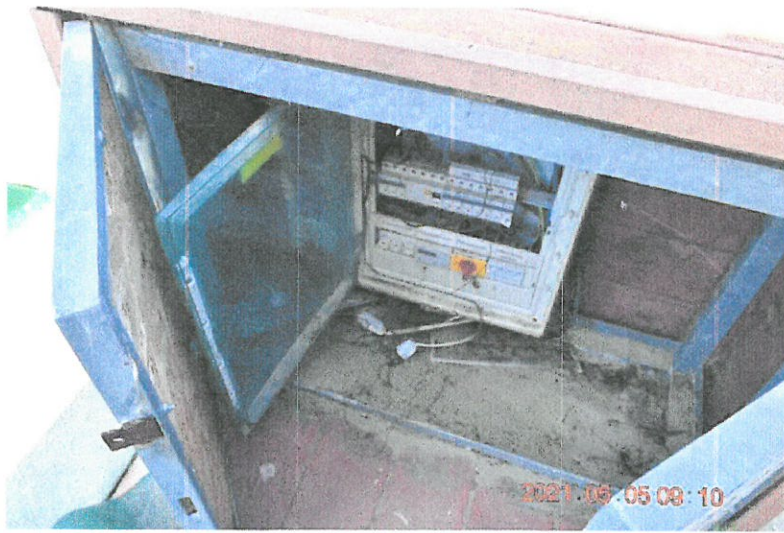
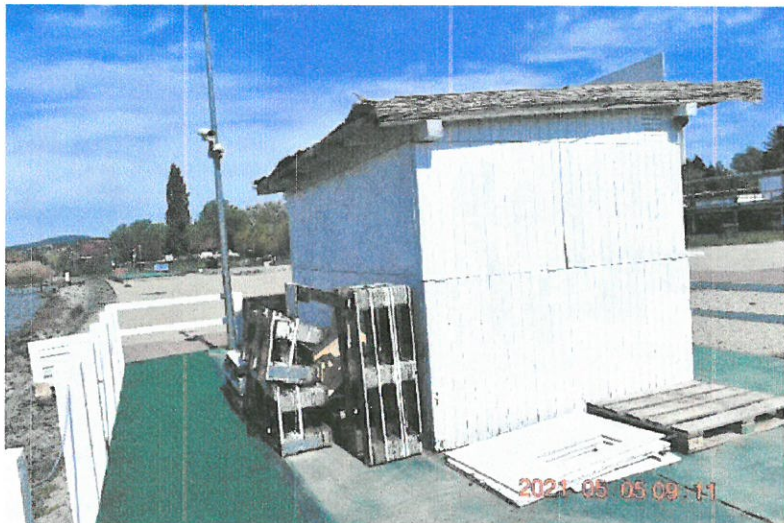
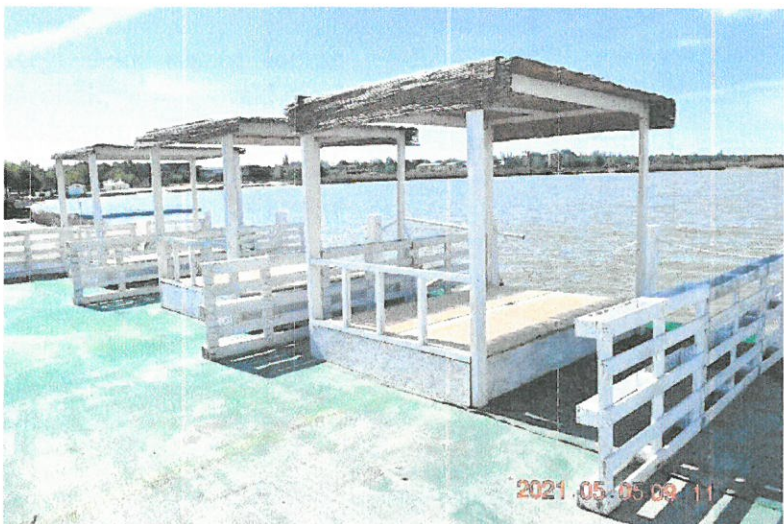
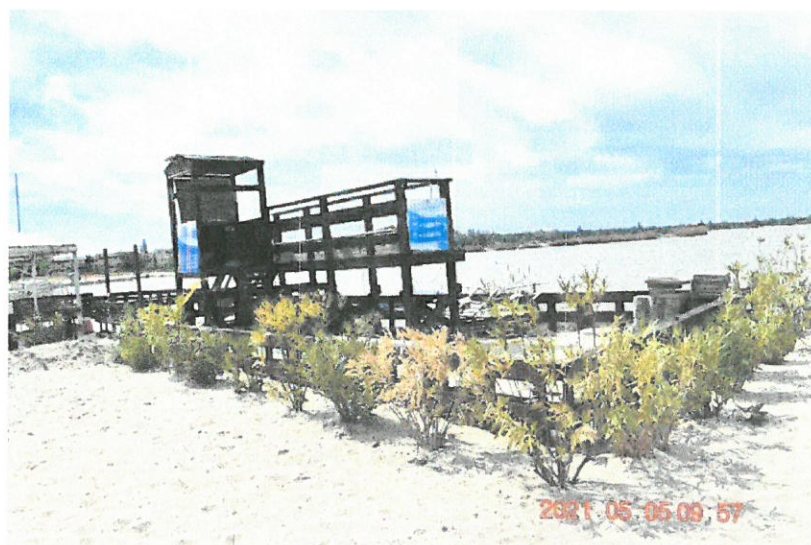
**b.** Az épület a helyszínen továbbra is létező, a burkolaton raklapok is tároltak. Szőnyegezéssel felterített. Elektromos szekrénye belül kitakarítva, de nem zárható. A tó felől a kerítés is raklap.

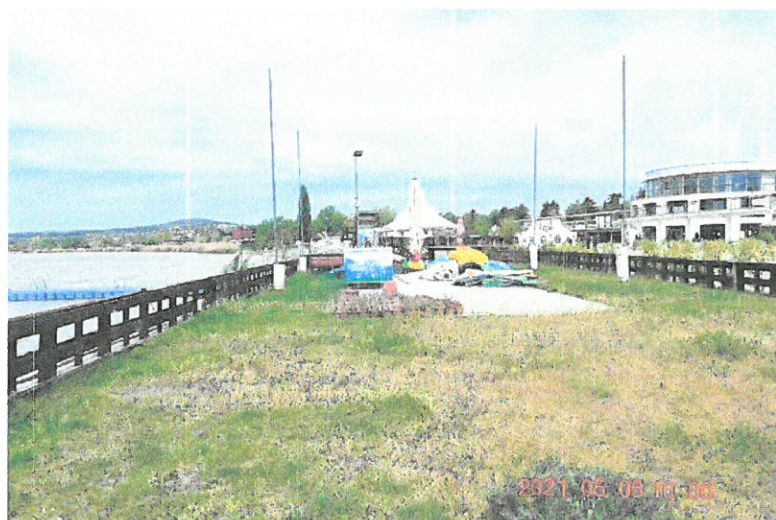
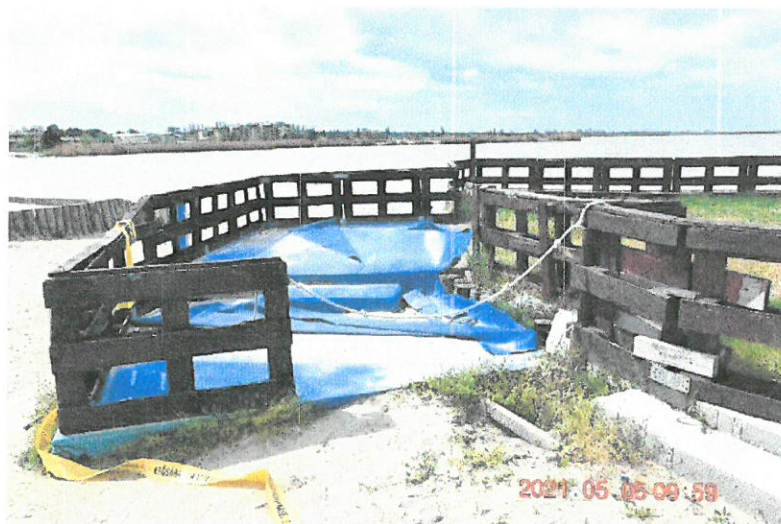
Környezetében szemét és építési anyag található. A partszakaszt lezárták.

A tómederhez vezető külső  
lejárathál a munkák  
befejezetlenek.

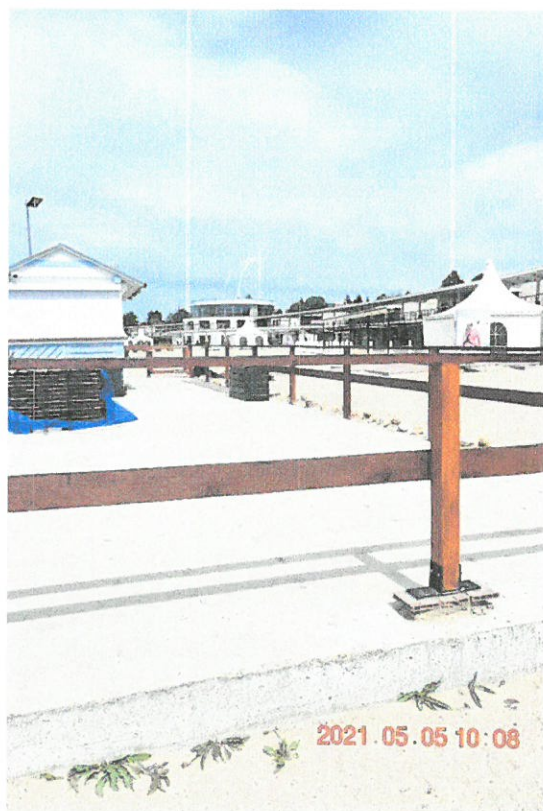
d. Fakorlással körbevett, WPC burkolat  
felszedve. Az épület a WPC kiegészítő  
profiljain áll jelenleg. A betonfelületen  
tárolt rakatban a felszedett WPC.

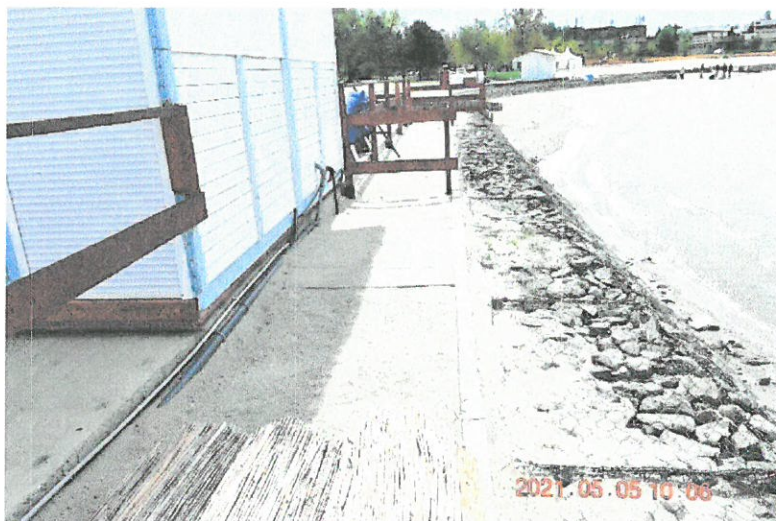
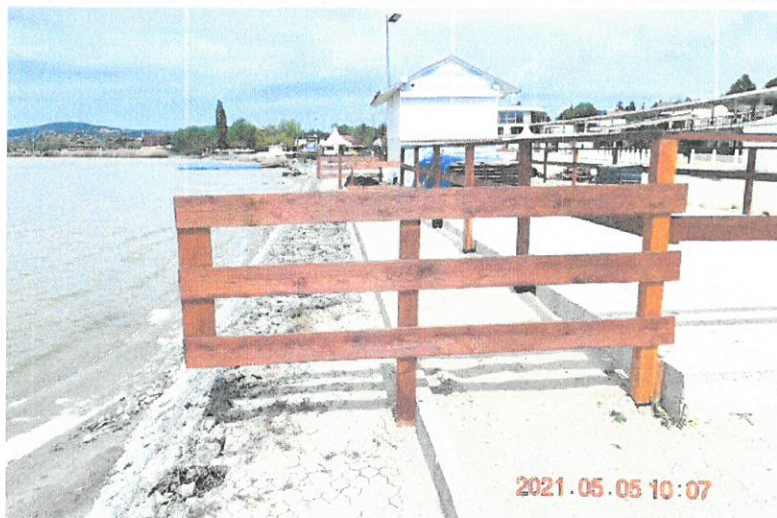
Az elektromos szekrény helyzete, állapota változatlan, a szennyvízelvezető vezeték a talajfelszínen fut, partszakasz lezárva mögötte.

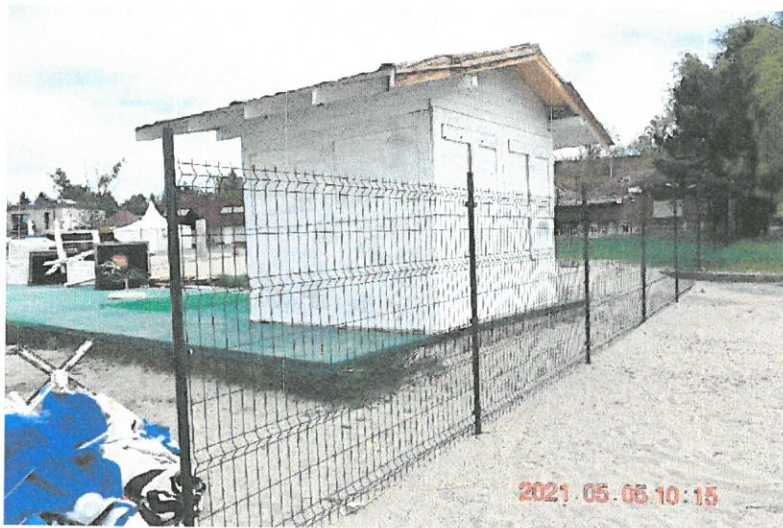
e. A WPC burkolat szőnyeggel letakarva, rajta pavilon épülete áll. Felületén lomok tároltak.

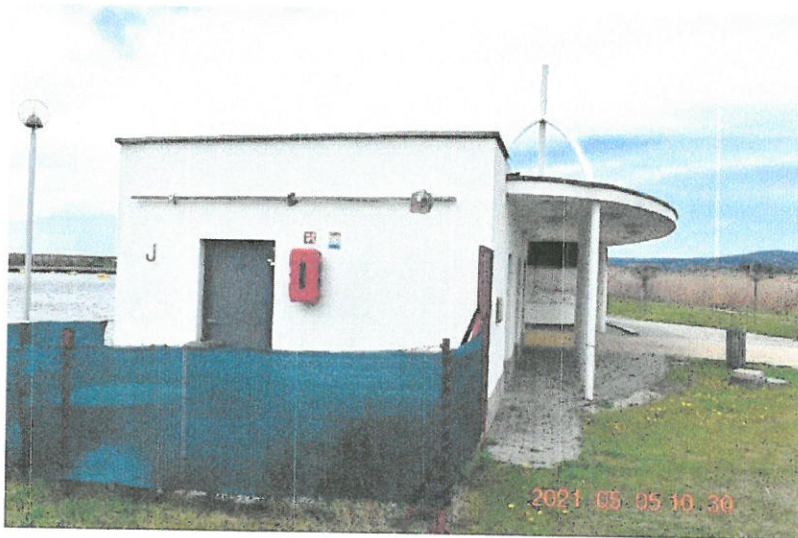
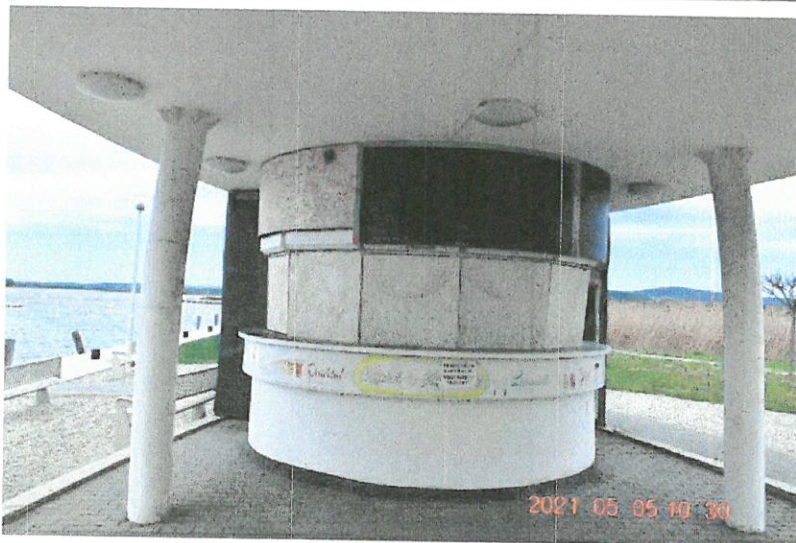
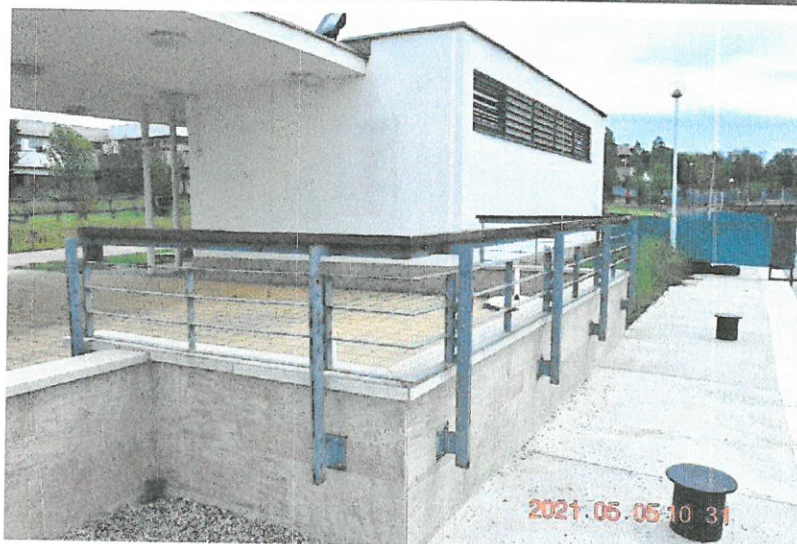
Állapotában változás nem lépett  
fel az alapszakvéleményben  
rögzítettekhez képest, azon  
javítást nem végeztek.
