## Egyesített igazságügyi szakértői vélemény

**42016/N/476/2020. sz.**

**(Velence Korzó ingatlan-együttes)**

Székesfehérvár, 2021. év március hó

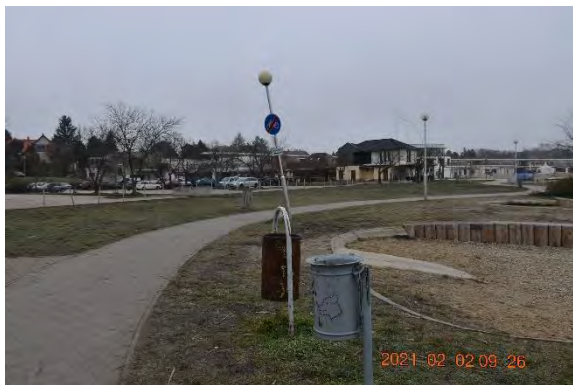
A parti sétálóút mellett a füvesített terület letaposott. Levegőztetés és tápanyag-utánpótlás, illetve felülvetés nem látható. Ugyanitt látható, hogy a térvilágító oszlopok a függőleges síktól eltérnek, a szeméttartó acélvödre korrodált.

A vetett füves területen -30 cm mély gödör van a lámpaoszlop mellett, az oszlop megdőlését a vízgyűjtőhely-jelleg okozta.

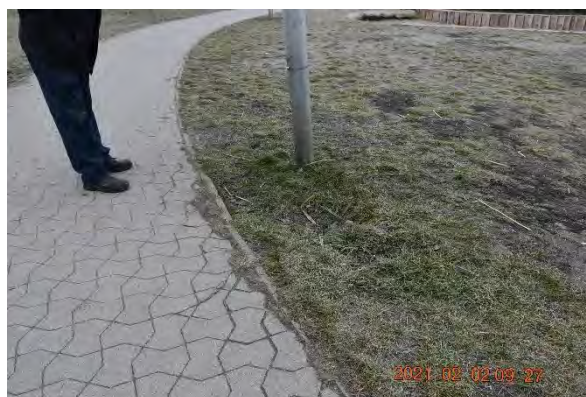
A füvesített terület nagy felületekben lepusztult, gyeppápolás, karbantartás nem valósult meg huzamos időn át. Fűpótlás nem történt.

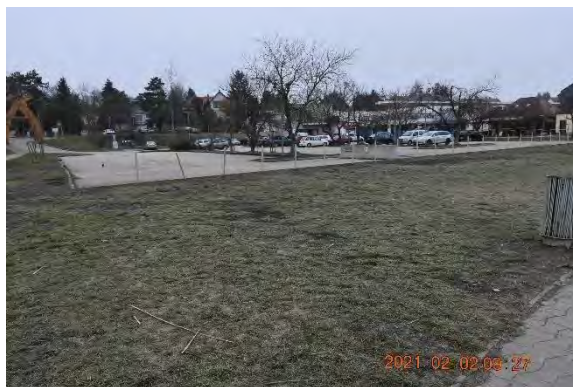
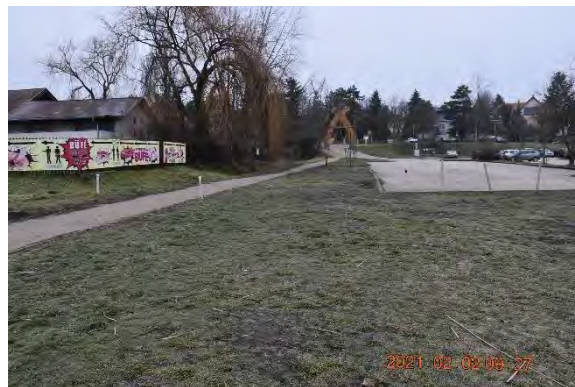
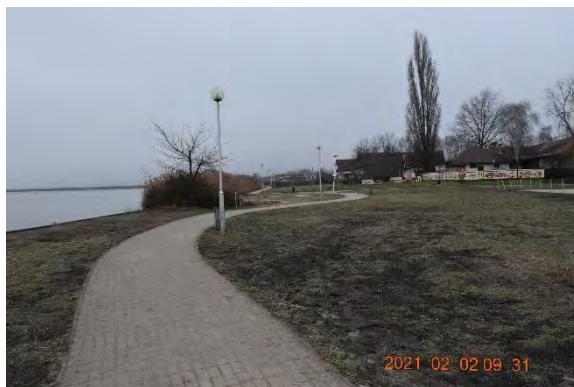
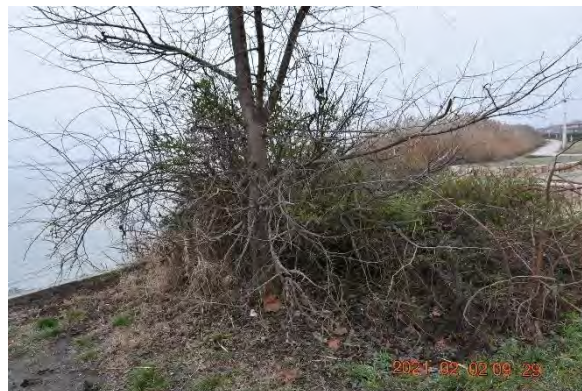
A parti sétányút melletti dísnövényes rész gondozatlan, szeméttel tarkított. A fák és dísnövények visszametszése, karbantartása nem történt meg.

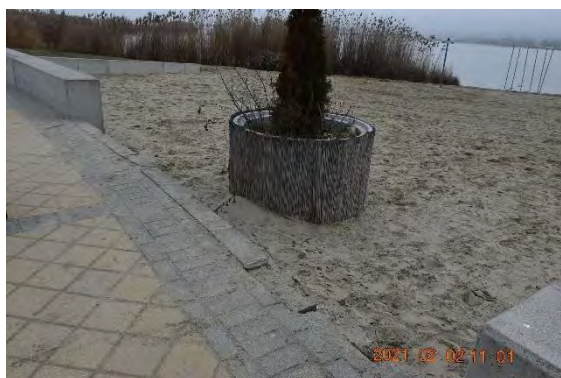
A sétány szegélyezésének állapota balesetveszélyes.

A gyalogúton jogellenesen beközlekedő autók a burkolat károsítása mellett a füvesített részt is letaposják, a kerékpártartó is megsérült. A kár kijavíthatatlan.

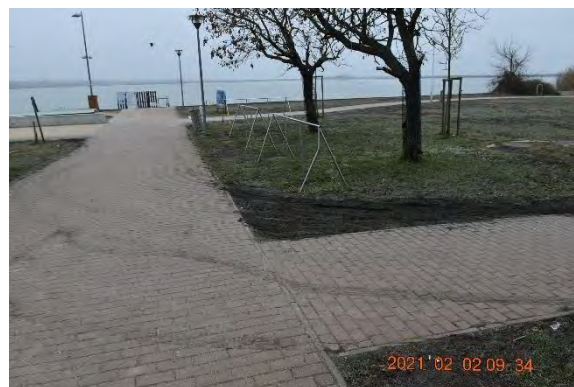
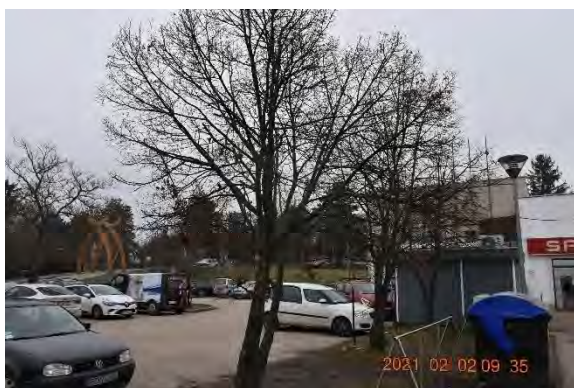
A parkolónál lévő (meglévő) faállomány karbantartása, gallyazása nincs elvégezve. A két fa között a letaposott fűfelület tönkrement.

A 1367/23 hrsz-ú büfé előtti zöldfelület kipusztult, a terület letaposott, gödrös, víztócsás helyé alakult.

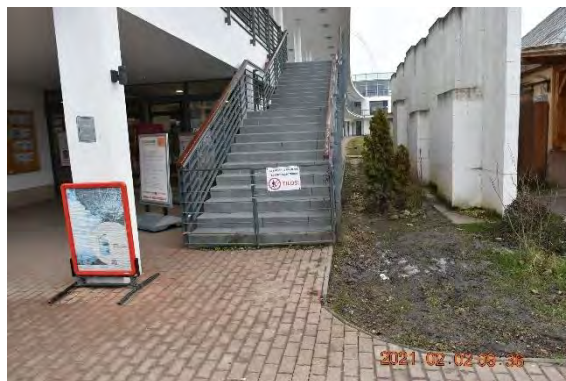
A parkoló felőli járdaszívet növényzete teljesen elpusztult, hulladékkal tarkított. A zöldfelületen zászlótartó talpakat tárolnak, környezete letaposva.

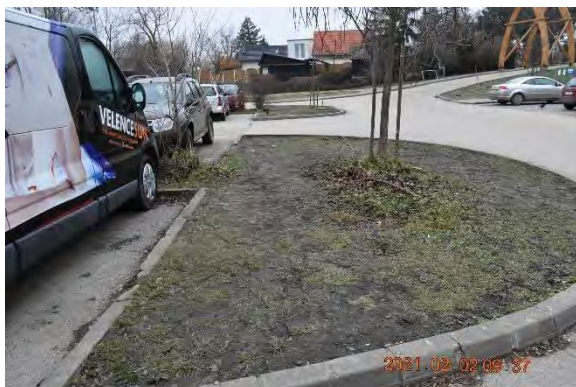
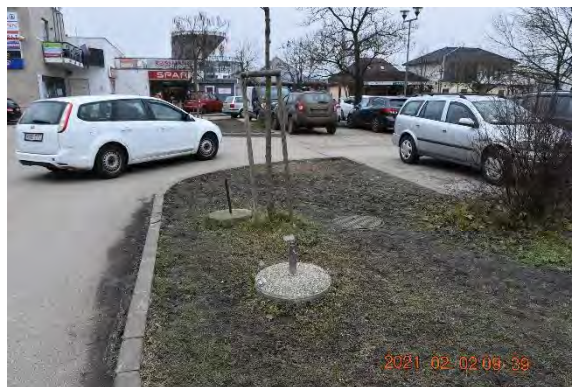
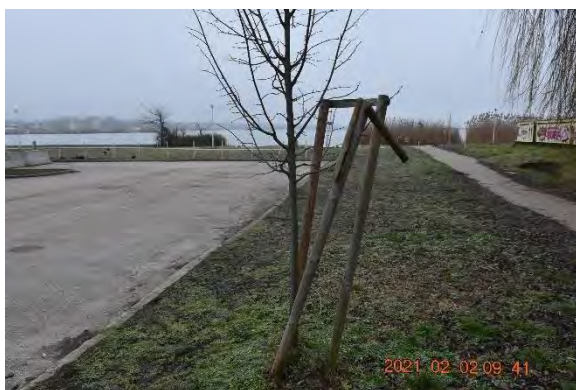
Dísnövény (fa) támasztója tönkrement, a fűfelület karbantartás nélküli.

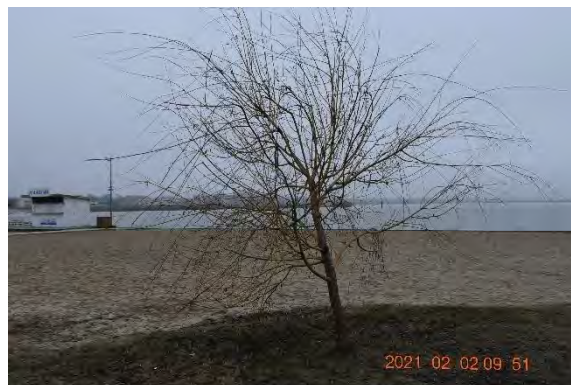
A strandterülethez közeli fa karbantartása láthatóan nem volt elvégezve.

A kézilabda pálya melletti szegélyeknél a fák környezetének karbantartása, idegen anyagok összeszedése elmaradt.

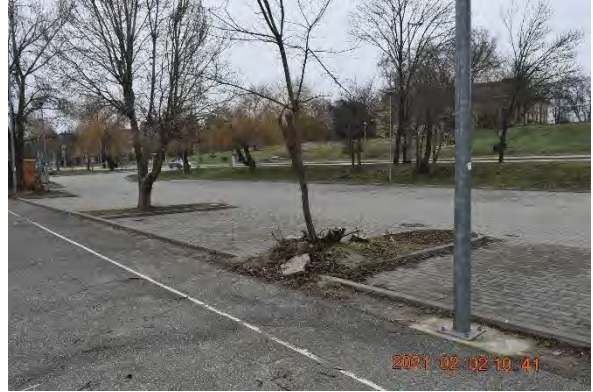
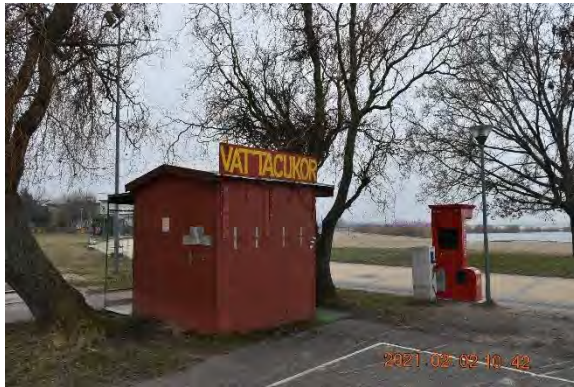
A zöldfelületbe bódét engedtek építeni, amely ide nem illeszkedő megjelenésű, a projektnek nem is része, a zöldfelületet csökkenti.

A virágdezsák növényanyaga gyakorlatilag tönkrement, gondozásuk nem történt meg, növényzete elpusztult.

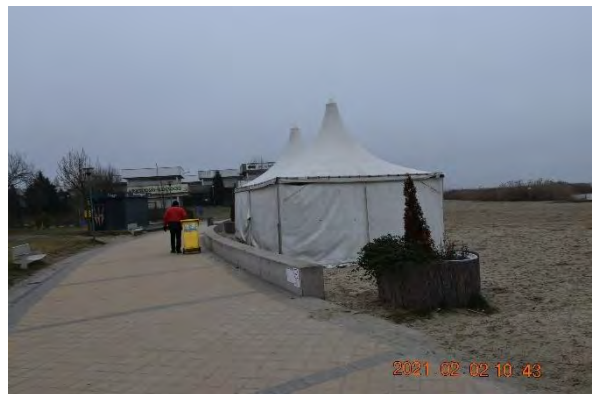
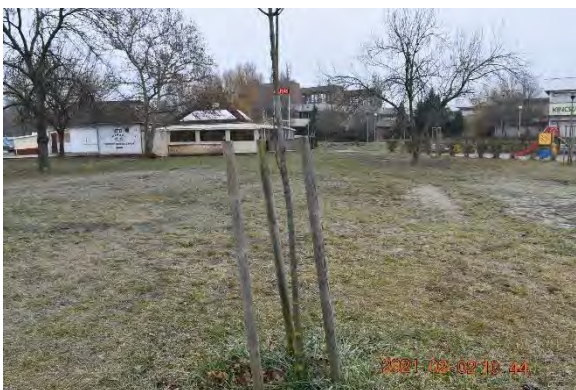
A játszótér környezetében lévő fűfelület tönkrement, levegőztetés, tápanyag-utánpótlás, fűárvetés huzamos ideje nem lett elvégezve.

A zöldfelületet a „Korzó fagyizó” telepítése tovább csökkenti, ennek környezete letaposott, szeméttel szennyezett. A vízvezető vályút zászlótartó talp zárja le. A telepítés a projektterületen történt.

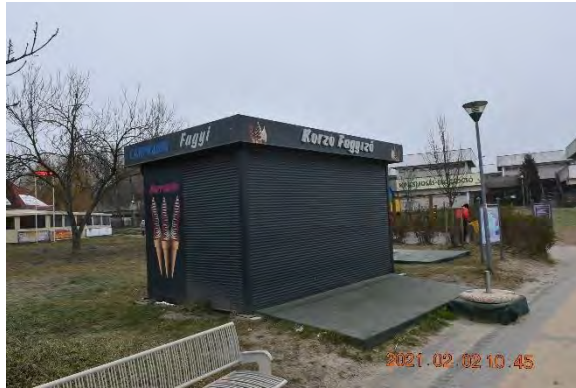
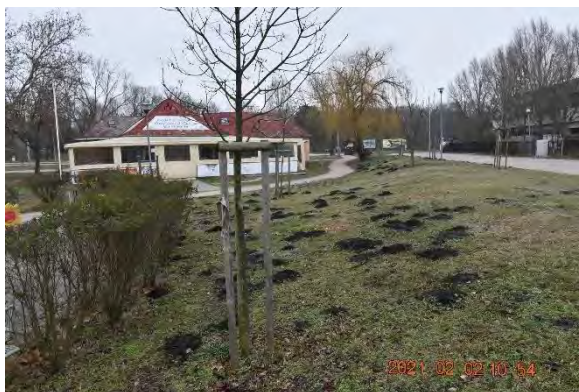
A projektterülethez tartozó zöldfelületi rendszeren a vakond populáció „kordában tartására” láthatóan nem volt kísérlet.

A sövények metszése, karbantartása nincs elvégezve. A játszótér környezetében lévő sövények és dísnövények vízpótlására szolgáló csepegtetőrendszer vezetékeit nem találtuk, a locsoló gerincvezeték a földből kiáll, balesetveszélyes.

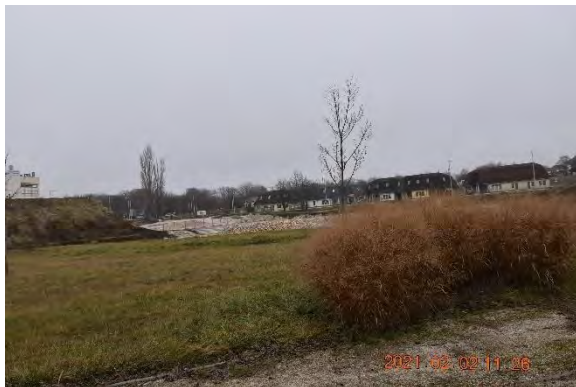
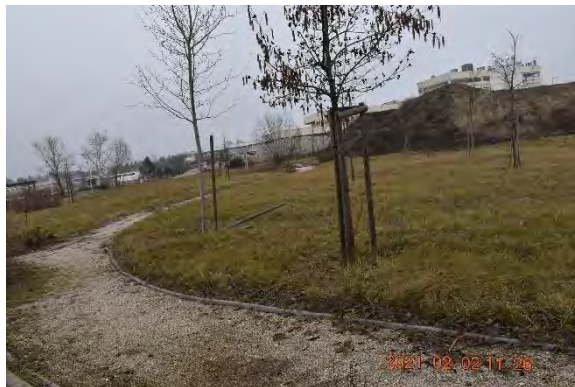
A sétálóút gondozatlan, benőtte a gyom, az épített füves terület gondozatlan.

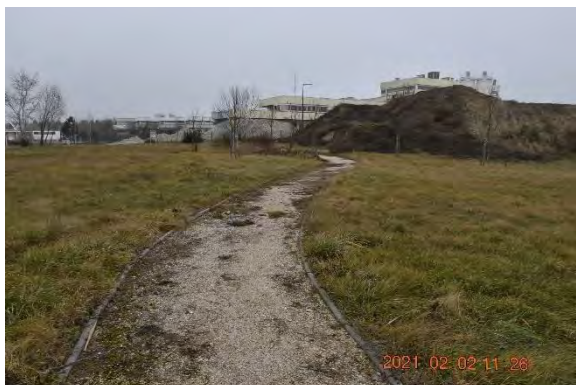
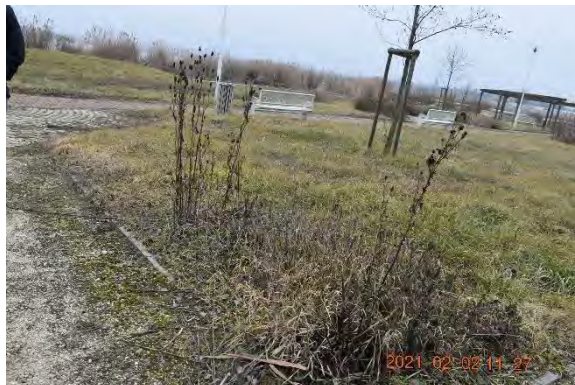
A tehergépkocsik a meglévő fűfelületet letaposták, tönkrement, látható, hogy a kandeláber is kifordult helyzetű. A területen át jogtalan anyagbeszállítás folyik, ez a gyalogutat is keresztezi, intézkedés nem látható.

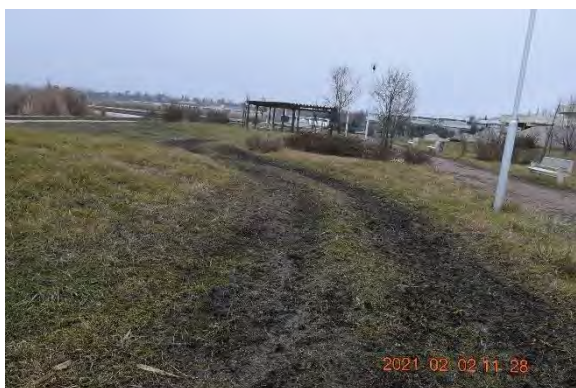
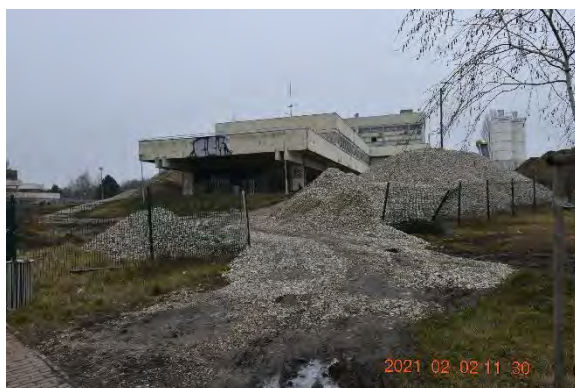
A szervizút felőli parkolófelületek közötti füvesítések és dísnövények tönkrementek, gondozásukra, védelmükre nem került sor.

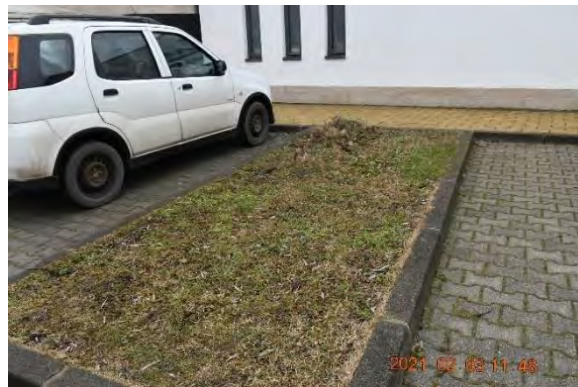
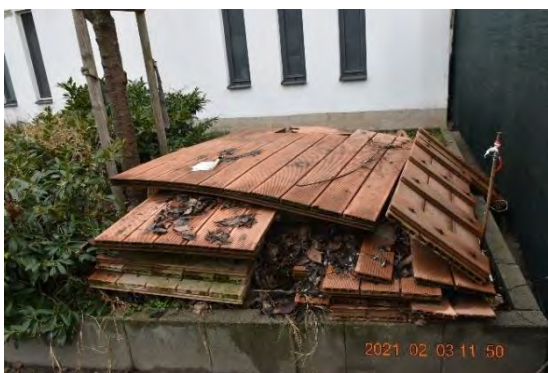
A területen WPC bontott burkolati anyagot találtunk, rakatban.

A felületek ápolatlanok, szemetesek.

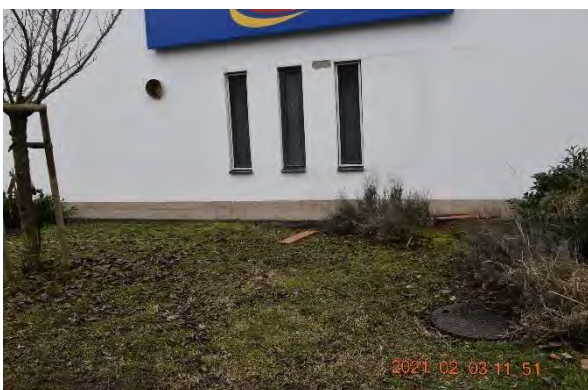
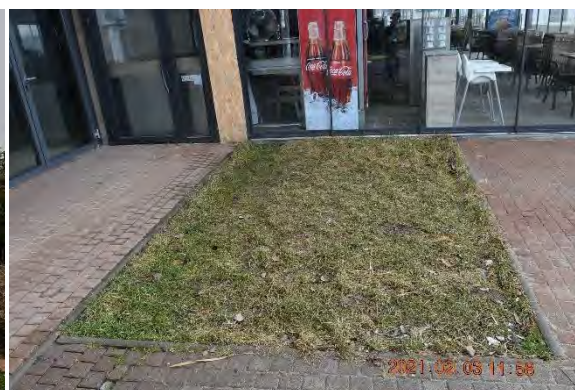
A sétány és a Főtér (díszter) környezetében lévő fűfelületek tönkrementek, védelmük, ápolásuk nem történt meg.

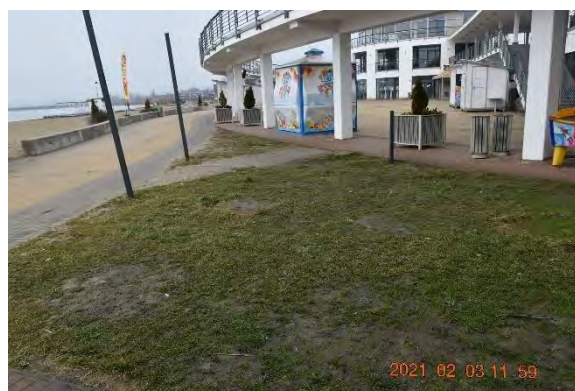
A SPAR-bejárat környéki idegen tulajdonú felületek környezetében a zöldfelület gondozatlan, a büfék megállító táblákkal is terhelik a közterületet.

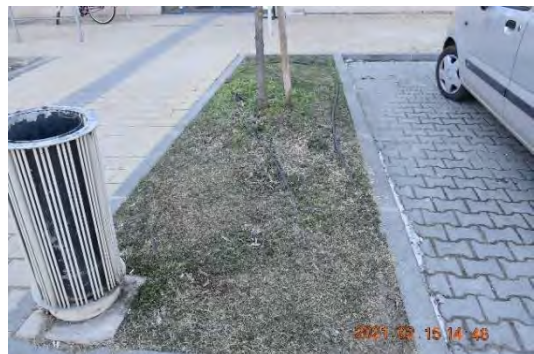
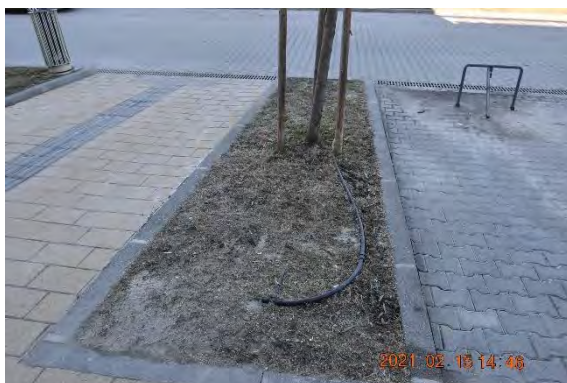
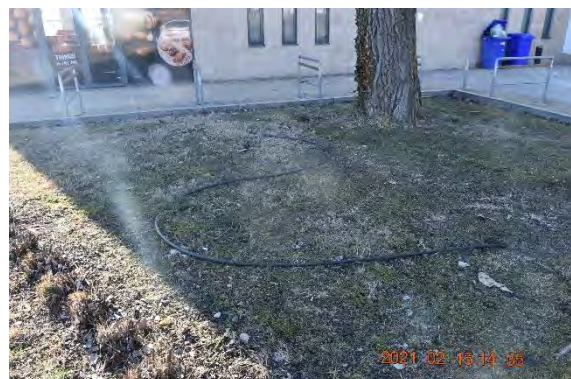
A kiviteli terv szakági fejezetében meghatározott helyeken Hunter-fejes locsolókörök és csepegtetőrendszerek kerültek kiépítésre. A 20 mm-es polipropilén csepegtető vezetékek a szervízút melletti zöldfelületek víz-utánpótlását hivatottak elsősorban megoldani. Ezek tekintetében a szemlekor azt tapasztaltuk, hogy a kiépítés óta azok nem üzemelnek és karbantartásuk nincs elvégezve.

A csőhurkok elsüppedtek a talajban, részben letaposottak, illetve azokon felhasadások láthatók. A rendszer nincsen üzemeltethető állapotban. Karbantartás huzamos időn át láthatóan nem történt (pl. csövek kiemelése a talajból, szakaszok kicserélése...).

A csepegtető csövek általános élettartama 2-5 év, a víz szennyeződéstartalmától függően. Esetünkben egy alkalommal a csepegtető hálózatot már teljeskörűen cserélni kellett volna és a nyári időszakban pedig üzemzerű állapotban tartani (programozottan).

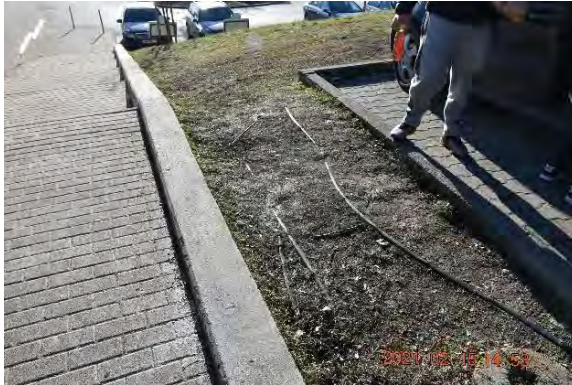
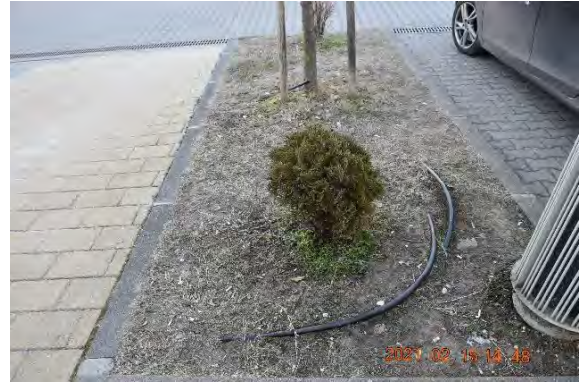
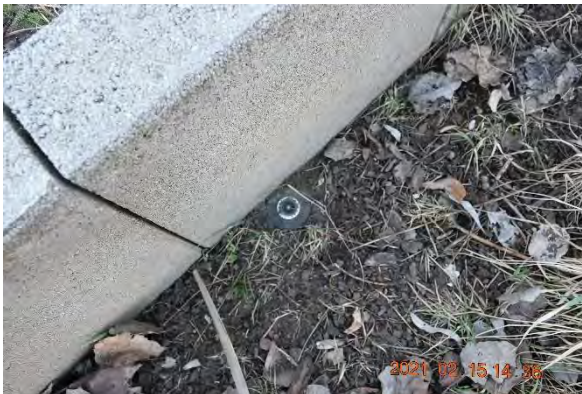
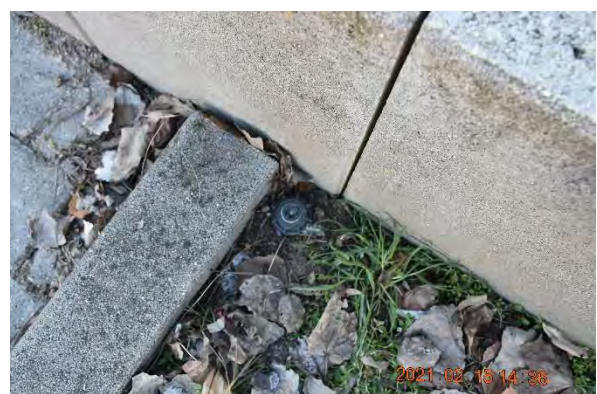
A rendszer Hunter-szórófejeket is tartalmaz, ezek kiépültek, működtetésük programozottan történik, azonban a jelen téli időszakban az üzemszerű állapotot ellenőrizni nem tudtuk (információs adatok szerint a locsolók nem működtek).

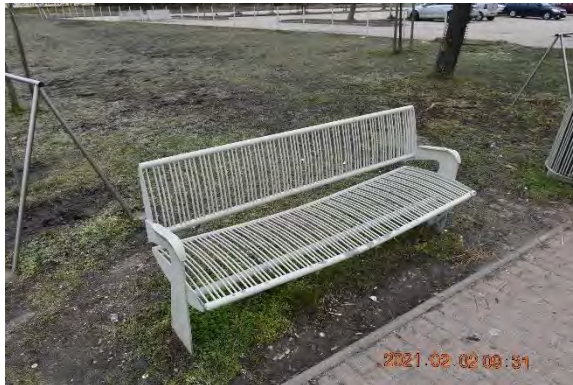
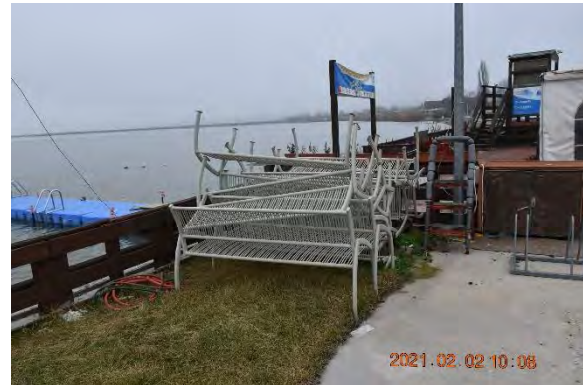
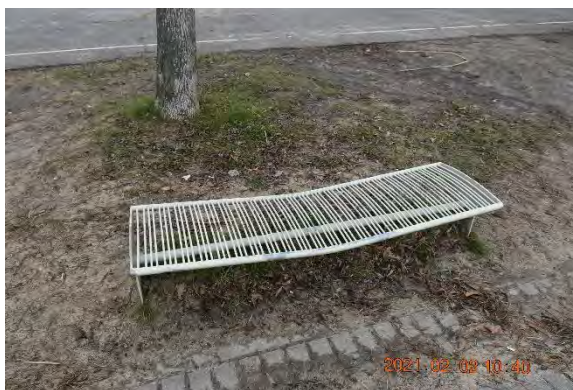
Illusztráló felvételek

A projekterületen elhelyezett padok azon elemei, amelyek a szabadban vannak, igen leromlott állapotúak. A károsodások két ok miatt állottak elő. Egyrészt abból, mert a betervezett és elhelyezett padok, mint eszközök a hó hatására és a súlyra együtt alakváltozással válaszolnak és deformálódnak.

Másrészről fennáll a rongálás. A garanciális időn belül egy részük cserélhető lett volna, időtartamon kívül erre már nincsen jogi lehetőség.

A karbantartás hiánya abban áll, hogy a padokon a szükséges javításokat sem végezték el. Egy részét összeszedték és az egyik dekk mellett rakatoltan tárolják, vélhetően a nyári időszakra nézve a dekk működési igényével.

**Garancia érvényesítésében egy részük kicserélhető lett volna, másrészen karbantartási hiányosság áll fenn.**

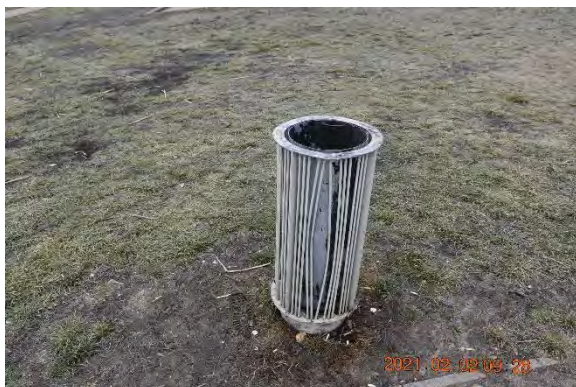
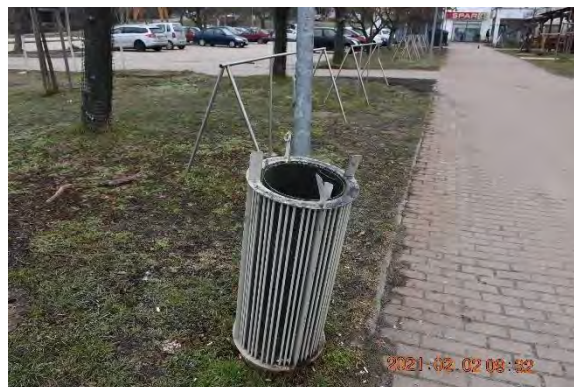
A kiviteli terv szerinti telepítéssel létrehozott eszközök jelentős része tönkrement. Ez **rongálás** következménye, azaz karbantartási kötelezettség elmulasztására vezethető vissza. Környezetük csikkekkel szennyezett, a fű letaposott.

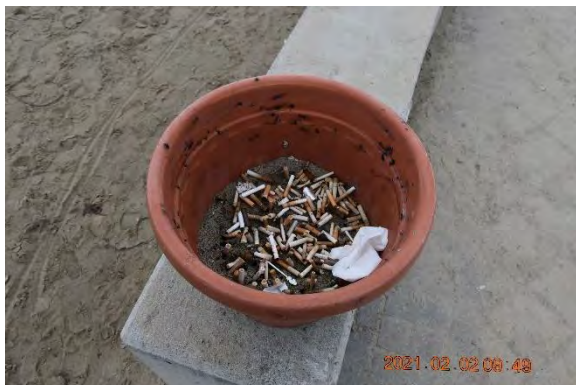
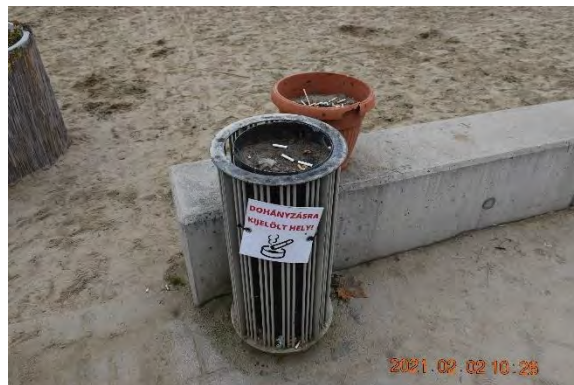
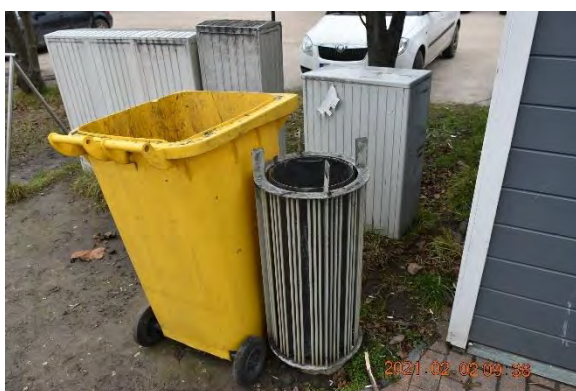
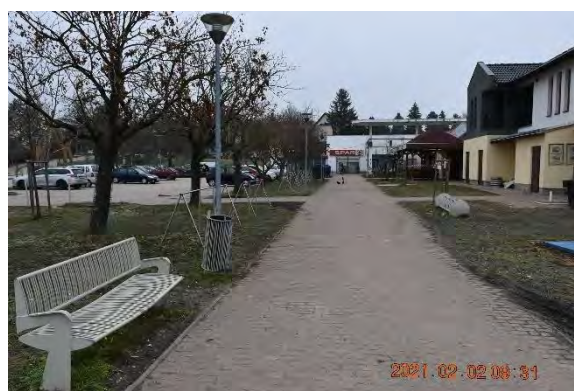
Esetenként a virágtartó edényt alkalmazták a csikkek gyűjtésére.

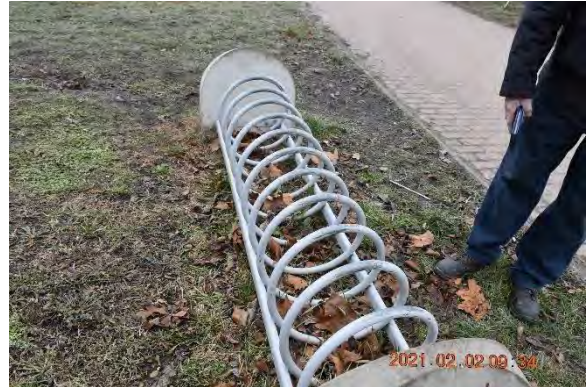
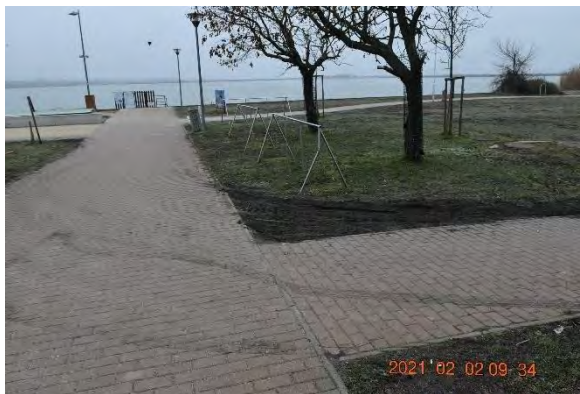
A telepített kerékpártárolók tekintetében a **karbantartás** hiánya állapítható meg. A felületi bevonaton (horganyzott) a természetes használat okozta leverődések kijavításával (pl. hideghorgannyal) a karbantartás elvégezhető feladat.

A járművek okozta mechanikai sérülés nem garanciális hiba, az az üzemeltető feladatkörébe tartozó.

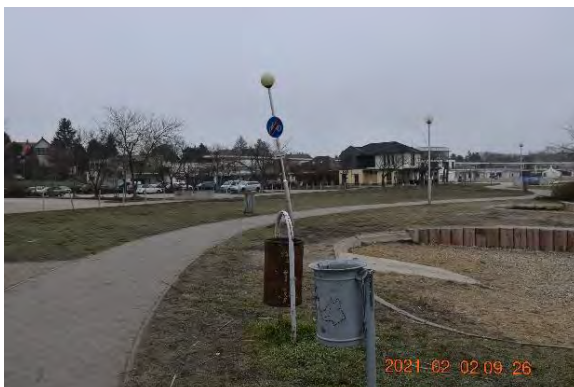
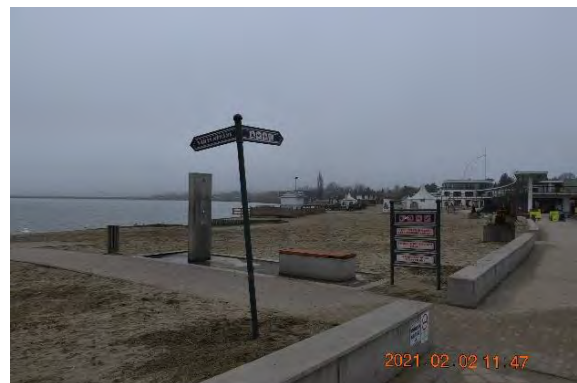
A strandterület és a sétány környezetében elhelyezett tájékoztató táblák és térvilágító oszlopok tekintetében garanciális hiba nem állapítható meg. Az észlelt jelenségek legtöbbje deformációs jellegű, amelyek a karbantartás elmaradásából állottak elő.

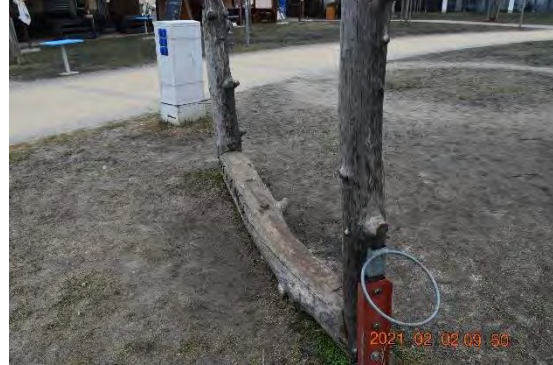
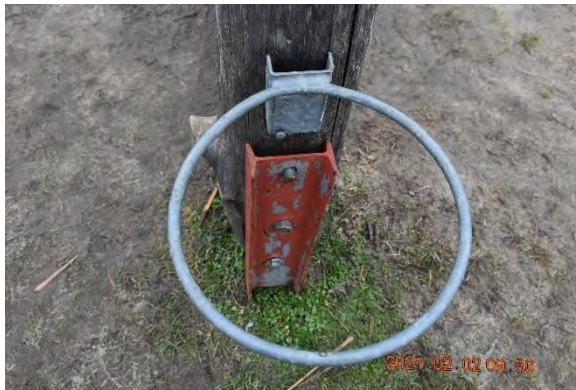
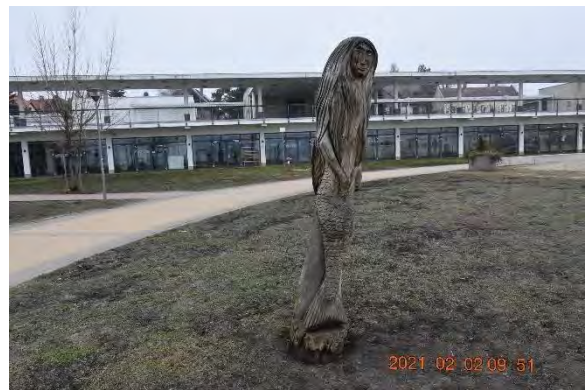
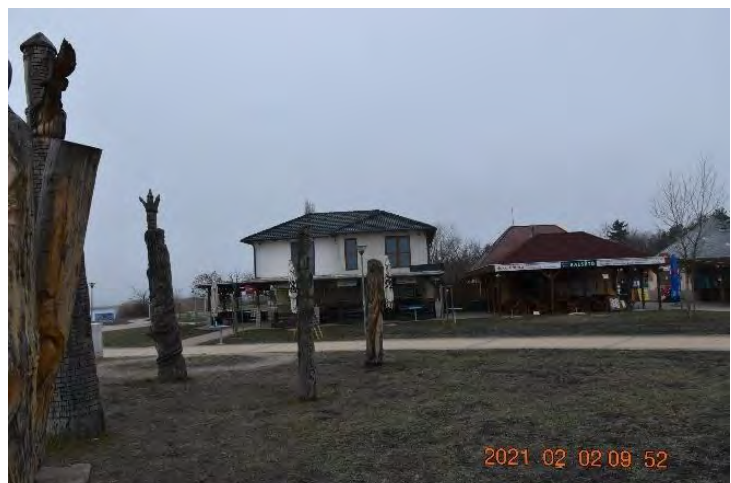
### 1.3. Szoborpark

A zöldfelületbe illesztett közterületi alkotások jellemző hibája, hogy azok a telepítésüket követően karbantartásban nem részesültek, azokon fokozott tönkremenetel állapítható meg. A lokalitáshoz tartozó elektromos szekrény sérült burkolatát dróthuzallal kötötték meg, amely alkalmatlan és balesetveszélyes, az érintésvédelmi követelményeknek sem megfelelő.

A fatartót gyámolító I-acél rögzítő csavarja hiányzik, védőkupak rajtuk nincsen. A faanyag időszakos védelme különféle lazúrozásokkal nem történt meg, helyzetük instabil, deformálódtak.

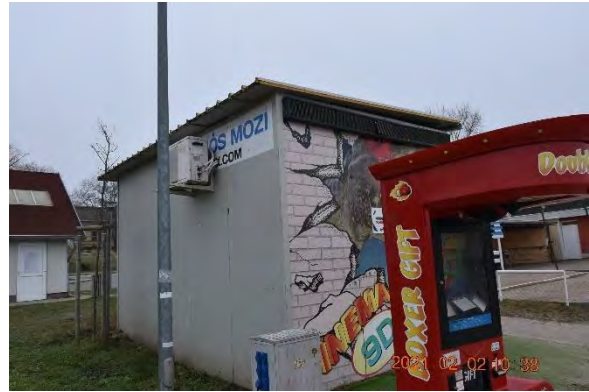
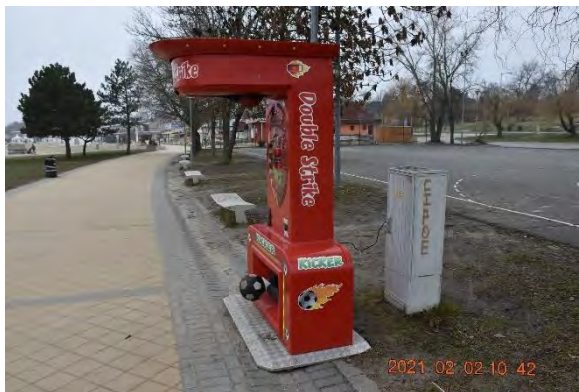
Az „autós mozi” feliratú építmény is a zöldfelületbe illesztett, a projektnek nem része, a zöldfelületet csökkenti.

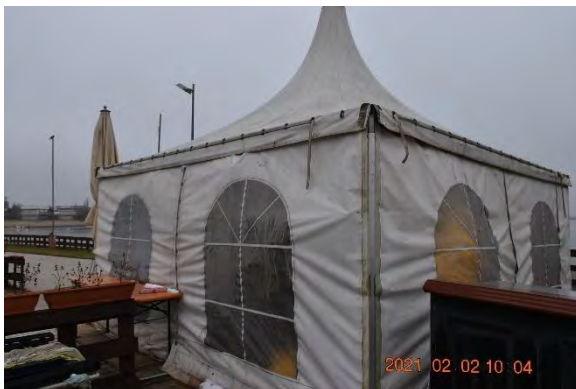
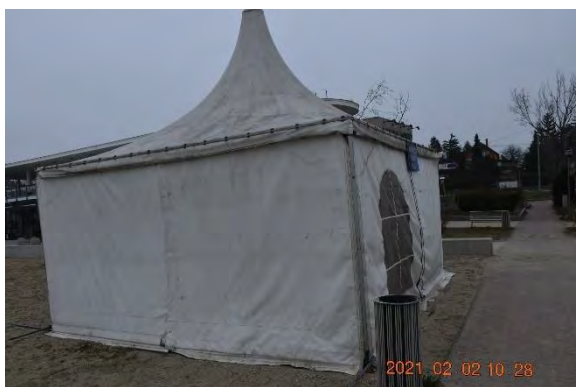
A „vattacukros” pavilon előtt az elosztószekrényről üzemel a „Double Strike” játékgép, amely a vízelvezető folyókára telepített és az érintésvédelmi követelményeknek való megfelelése így aggályos.

A strandterület környezetében több ponyvasátor került elhelyezésre. A különféle napozóágyak, árnyékolók tárolására szolgáló és raktározási funkciójú mobiliák a strandterületnél a sétányról a tóra való felnyílást leszűkítik, csökkentve az esztétikai élményt.

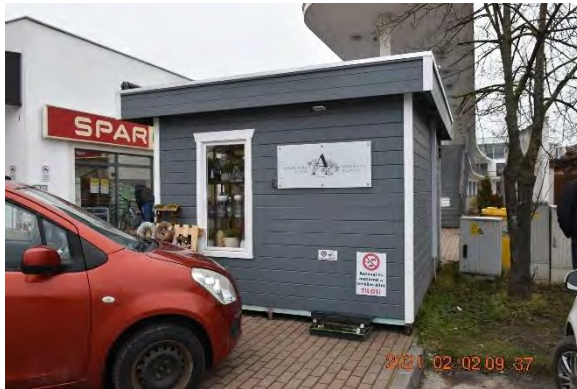
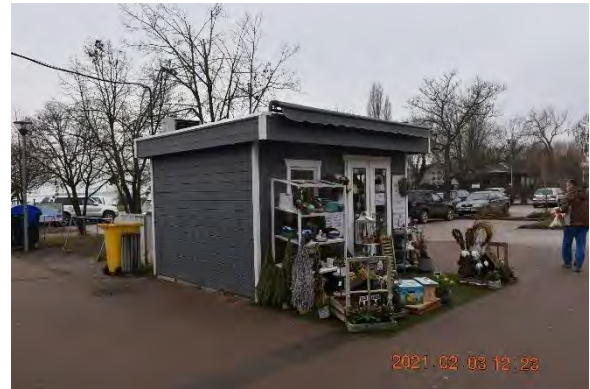
A SPAR bejáratánál a virágáros pavilon jellegű építmény sem tartozik a projekthez. Vélelmezhető, hogy a felépítését az üzemelő „engedélyezte”, a tulajdoni hozzájárulás rendelkezésre állását nem tudták okiratilag bemutatni a vizsgálatunk során. A bejáratí térkőburkolaton a gyalogosforgalmat leszűkítő megoldás az építészeti érték, épülethomlokzat felnyílását véleményünk szerint lecsökkenti.

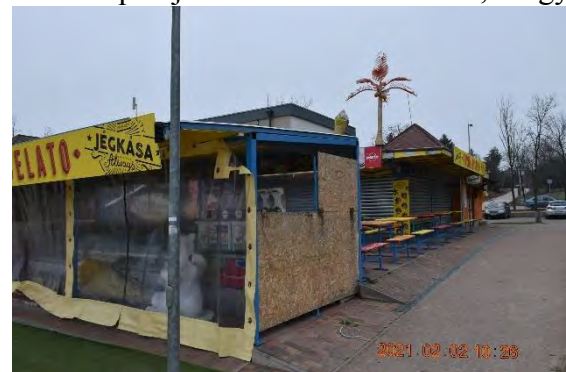
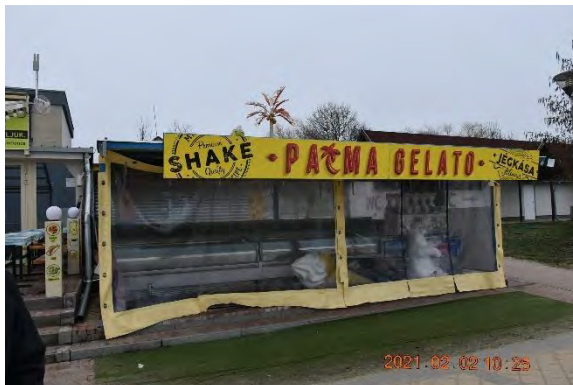
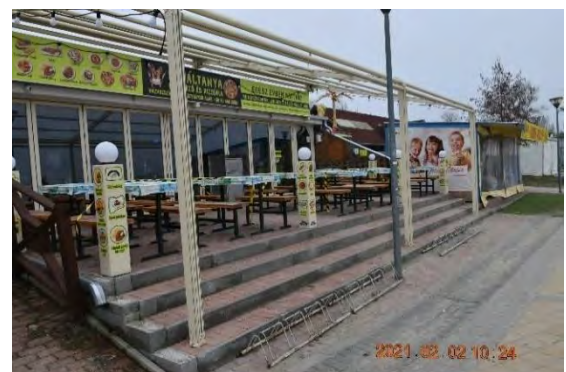
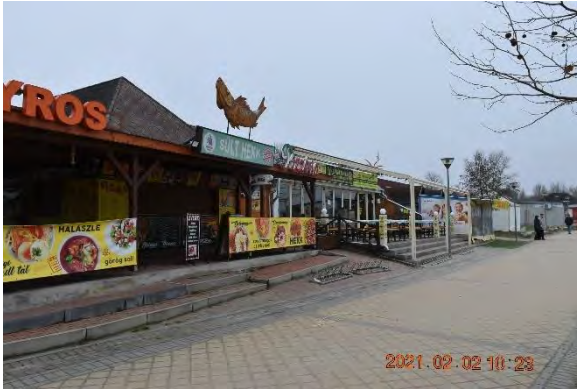
Hasonlókat rögzítettünk a Korzó épületegyütteshez tartozó vizesblokk környezetében lévő „Jégkása” kitelepülésnél is.

A jövedelemtermelő-képesség maximalizálása igényének láthatóan alárendelt projektterület eredeti koncepciójától már jóval eltérő provizóriumok sokasága az üzemelő monetáris igényei által motiváltak, de a projekt eredeti koncepciójához már nem biztos, hogy illeszkedő.

Ezen kitelepülésekre, mobiliákra vonatkozóan sem tudtuk a tulajdonosi hozzájárulás meglétét fellelni. Az esetleges betápok, víz- és szennyvízkibocsátások megoldásai ellenőrizhetetlenek voltak.

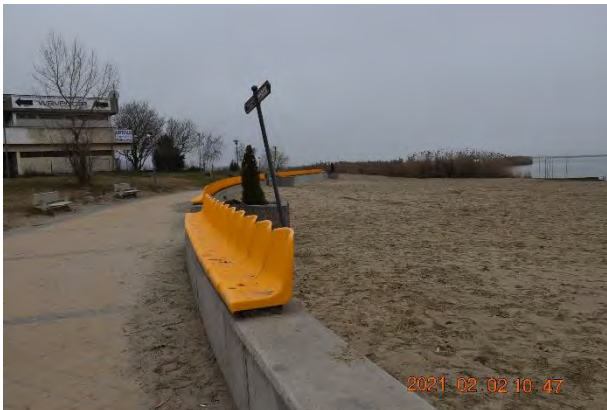
A parti sétányt a homokos strandfelülettől elválasztó előregyártott vasbeton fal tetejére illesztett sárga műanyagpadok előtt jelentős a szélhatásra kikerülő homokmennyiség, amelynek összetakarítására karbantartás (üzemeltetés) keretében lehet sort keríteni. A tájékoztató tábla itt is eldeformálódott.

A média által „vitatott” ülőkesor iránya a tervezési koncepcióhoz illeszkedő (a padon ülő személy fényképezése esetén a háttérben a tó látványa volt a célzott igény).

A homokfelület irányából a gyalogos megközelítés nem lehetséges a napozó funkciók zavarása nélkül. Karbantartási hiányosság áll fenn.

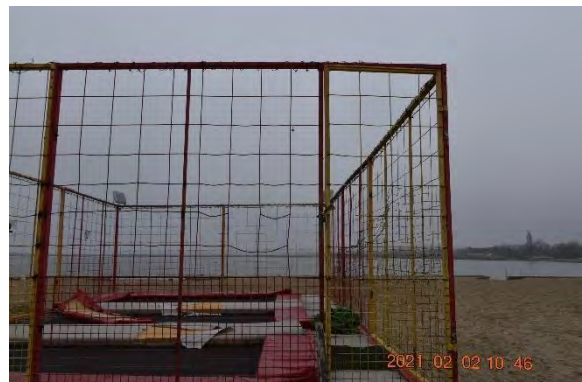
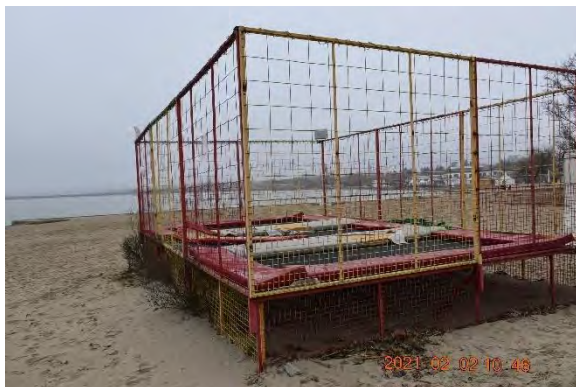
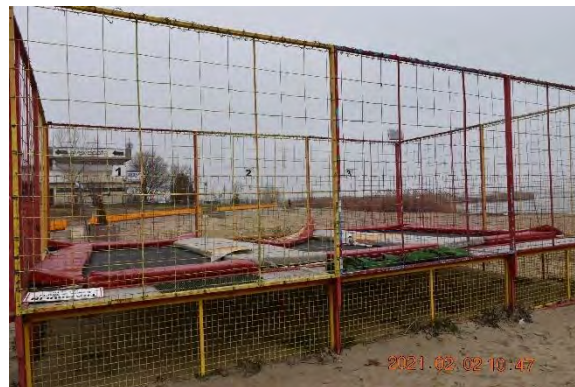
### 1.5.1. Ugrálóvár

A környezete homokkal, porral szennyezett. Acélvázában a háló hiányos, drótozás látható azon. A rugalmas aljzat párnái a téli időjárás elleni védelem céljából felszedésre nem kerültek, tönkrementek. Az eszköz a jelen állapotában a 78/2003. (XI.27.) GKM rendelet és az MSZ EN 1176/2008. szabvány szempontjából **alkalmatlan** az üzemeltetésre. Karbantartási hiányosság állapítható meg.

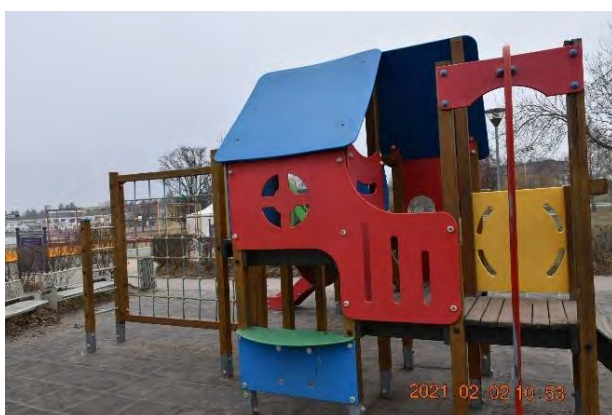
A gyerekcsúszda fabetéthez illeszkedő csavarozásánál a faanyag korhadás miatt károsodott.

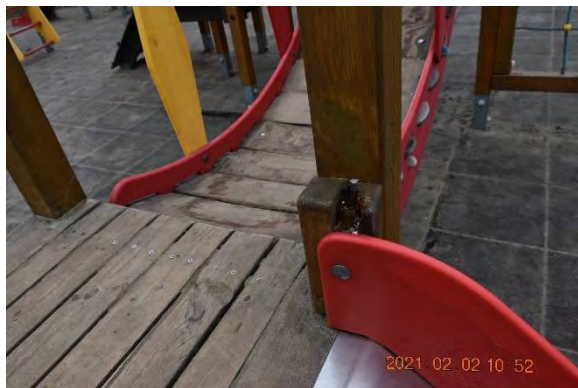
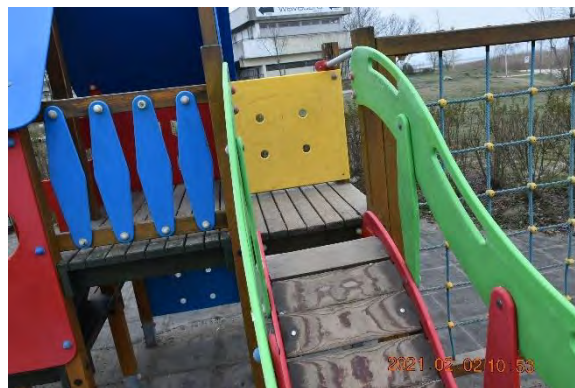
A feljáratnál elemhiány van, balesetveszélyes. A műanyag perem letörött.

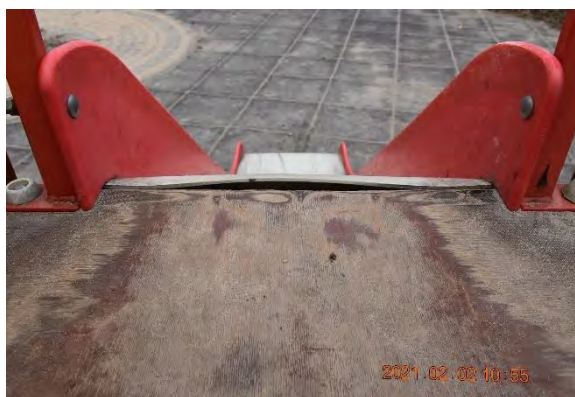
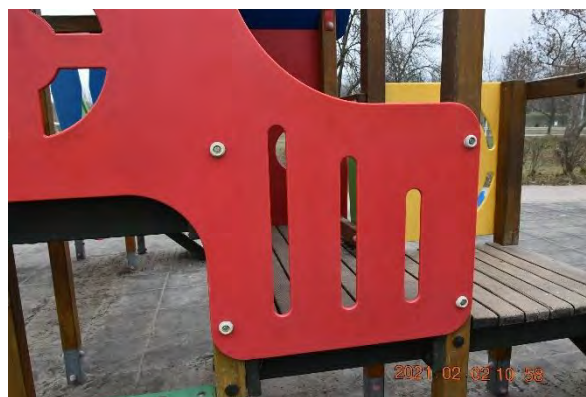
A csavarvégeken a műanyag kupak UV hatására tönkrement. A faanyagok felületkezelése nem lett elvégezve, a gumiburkolat kagylósodott.

A csúszda pályalemeze a síktól kb. 18 mm-re kiáll, balesetvesztélyt okozó.

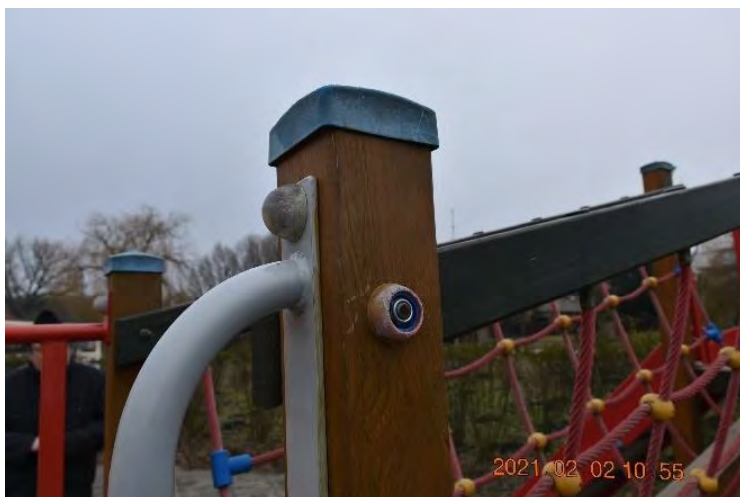
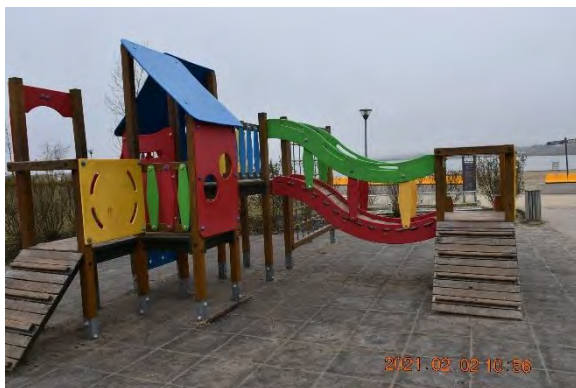
A feljáró rámpa deszkázata deformálódott, billegő. A gumifelület homokkal szennyezett, deformálódott, balesetveszélyes.

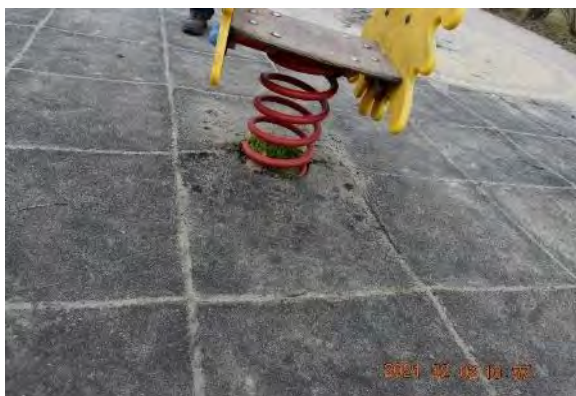
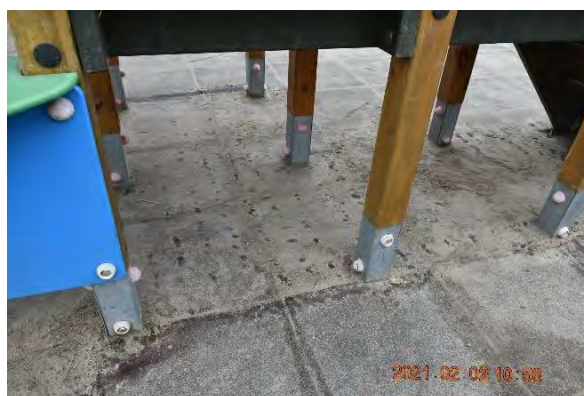
Az Ökopark területén lévő játszótérnél szintén megállapítható a karbantartási kötelezettség elmaradása.

A gumiburkolat elemei közé gyomok beékelődtek, gondozatlan, deformálódott. A hinta elemeit leszerelték.

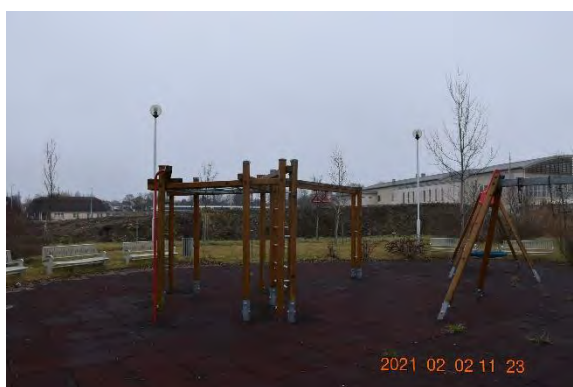
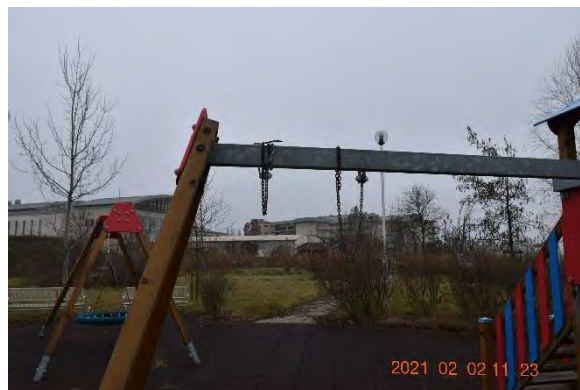
A fafelületek kopottak, faanyagvédelem láthatóan nem lett a felépítést követően elvégezve.

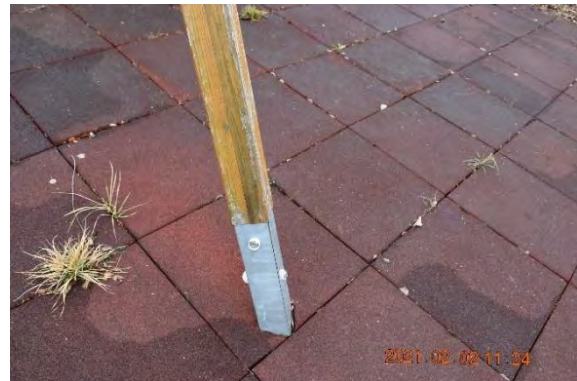
A csavarok takaróidomai itt is hiányoznak.

Időszakos (3 éves) ellenőrzési jegyzőkönyvet az üzemeltető megkeresés ellenére nem adott át, így a jogszerű használatból ki **kell** mindegyiket zárni. Egyébiránt az eszközök balesetveszélyes állapota miatt a rendelet 7. § (7) bekezdése szerint az eszközök használatát az **üzemeltetőnek meg kell akadályozni**. Ezt követően végezhető el az időszakos ellenőrzés, a szükséges karbantartási munkák elvégzése pedig még azt megelőzően.

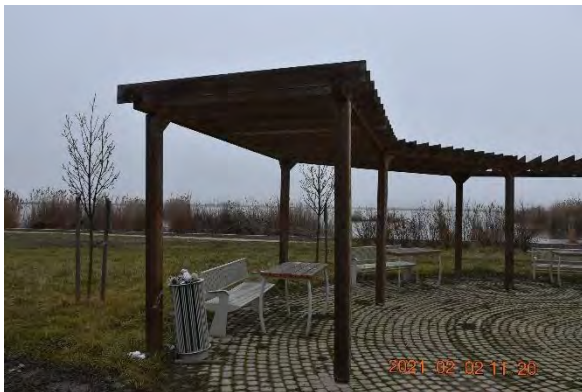
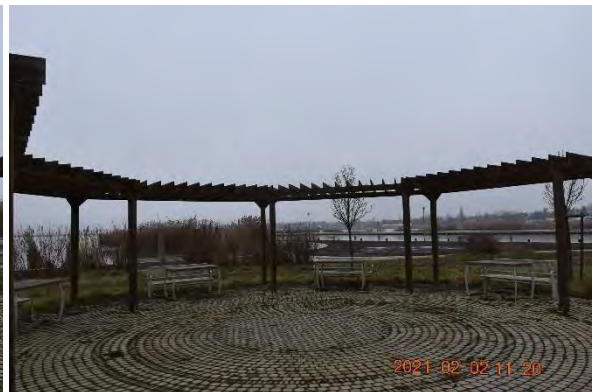
A térburkolatok és az eszközök karbantartása nincs elvégezve. A terület egészen megállapítható a gondoskodás teljes hiánya. A szemét nincs összegyűjtve, az asztalok és faszerkezetek felületkezelése nem lett rendszeressé téve. A pergola elemek hiánya nem látható, de a fakorrózió jelentősen előrehaladott a karbantartás teljes hiánya miatt.

Kifejezetten karbantartási hiányosság állapítható meg, garancia és szavatosság körében nem kezelhető.

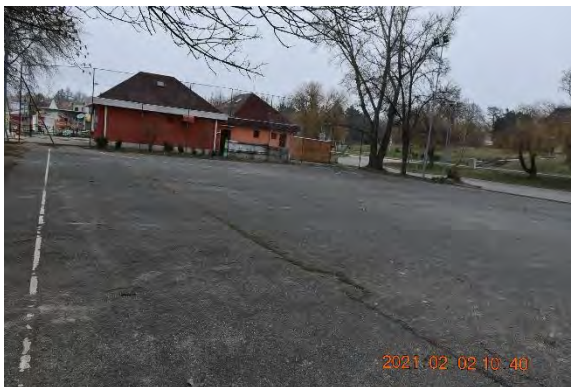
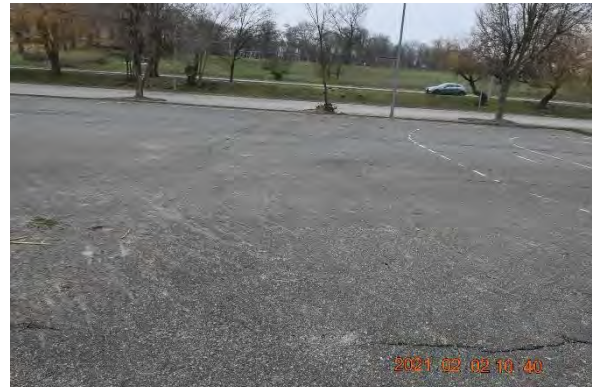
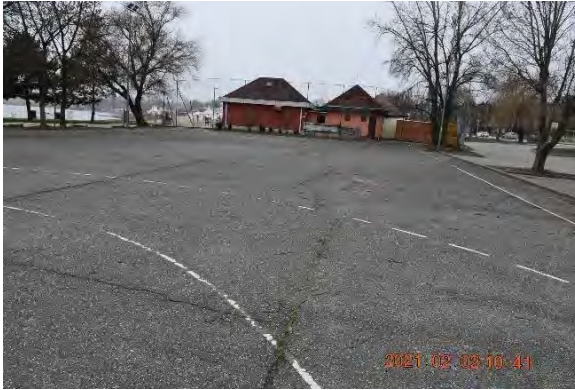
A projektben a kézilabda pálya meglévő aszfaltburkolatú futballpályaként szerepel, így garanciális hiba nem állhat fenn. Az aszfaltburkolat hosszirányban átrepedt, de ez garanciában nem érvényesíthető jog. A felfestés is lekopott, ezek a hibák a karbantartási kötelezettség elmaradására vezethetők vissza.

A pályatestben látható átrepedések hosszirányban is láthatóak.

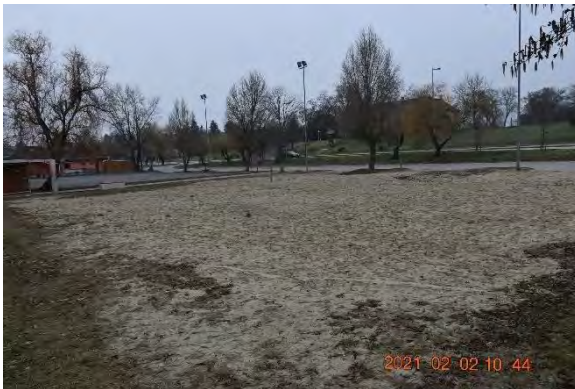
A **strandlabda pálya** és a füves rész elválasztó vonalán a növényzet elfajulása látható. Jelentős a homokhiány a szélhatás és kiszóródás miatt. A csatlakozó felületeken nincsen karbantartás (homok összesepreése), a lokalitás gondozatlan.
