## Egyesített igazságügyi szakértői vélemény

**42016/N/476/2020. sz.**

**(Velence Korzó ingatlan-együttes)**

Székesfehérvár, 2021. év március hó

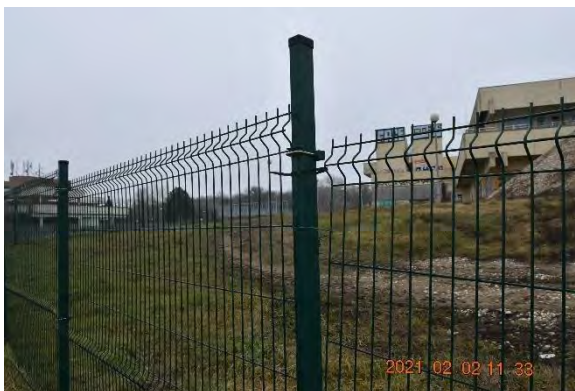
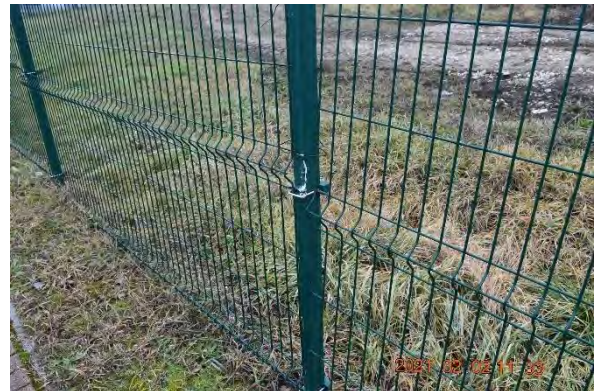
A sétány kikötő felőli határvonalánál többféle típusú kerítés létesített. A gyalogoshíd feletti parkközeli kerítés Bekaert-típusú, előregyártott szerkezeti rendszerű. Ennél több helyen (összesen 2) észleltük, hogy a kerítések oszlophoz rögzítésénél szakadás lépett fel, amelyet esetenként gyorskötözővel igyekeztek megoldani.

Véleményünk szerint ezek nem kivitelezési hibából adódóak, inkább átmászásból adódó rongálódás. Ezért ezek karbantartási hibának minősülnek.

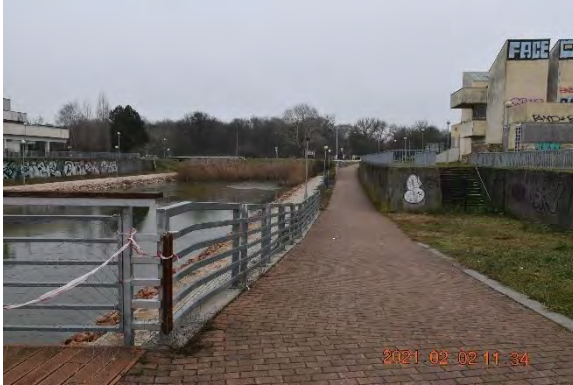
Az öböl melletti acélkerítés és korlát (horganyzott felülettel) színfoltos, csakúgy, mint a gyalogoshíd korlátszerkezetének felületképzése, amely azonban a horganybevonat sajátossága, így nem állapítható meg kivitelezési hiba.

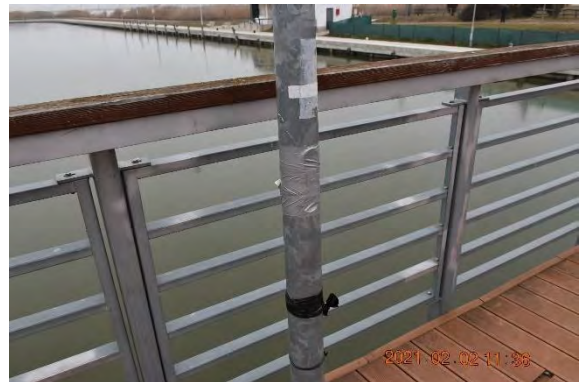
A híd korlátszerkezetének faanyaga viszont nem lett karbantartás keretében felületkezelve. A lámpaoszlopon az elektromos összekötési pont műanyag tartóelemét megrongálhatták, a kijavítás fémragasztó szalaggal történt. Karbantartási hiányosságnak minősül.

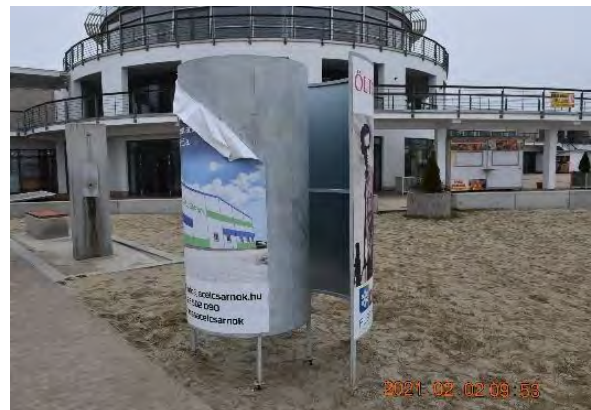
A zuhanyzóhely általános elhelyezését illusztráló fénykép:

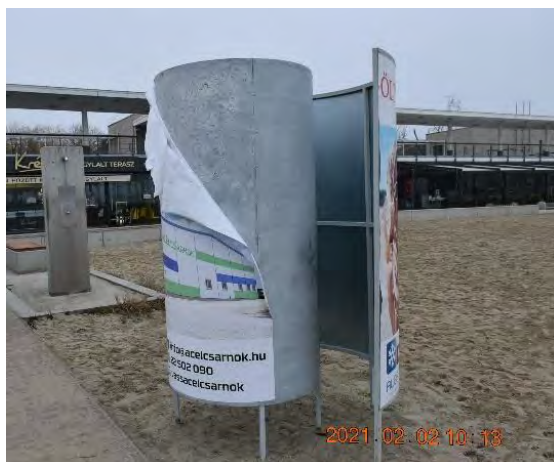
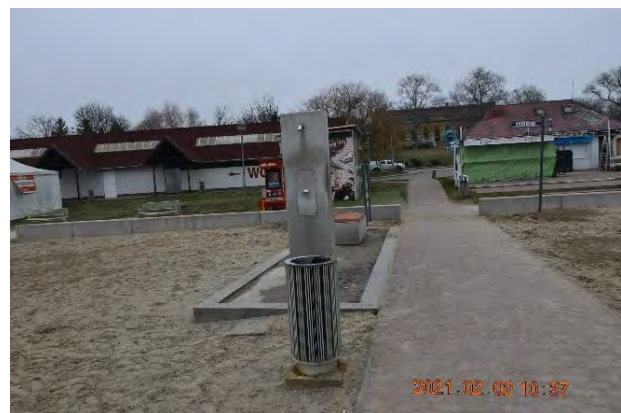
Az öltözőhelyek homokfeltöltéseit vissza kell tölteni. A kilátszó acélszál, rajta a ráhelyezett négyzetes talppal kiáll a terepfelszínből és balesetveszély forrása. Ez mindegyik esetben megállapítható.

A lemezszerkezeten és állványtartó fém vázán a leverődések hideg horgannyal nem lettek lejavítva.

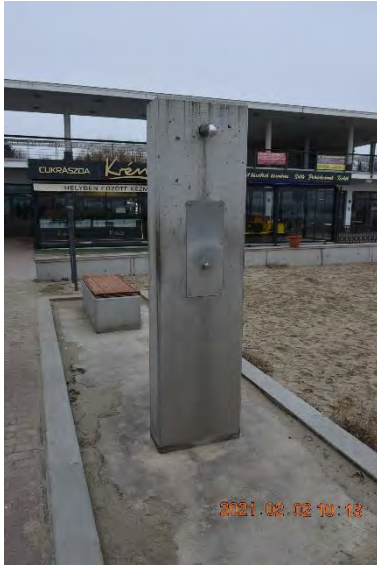
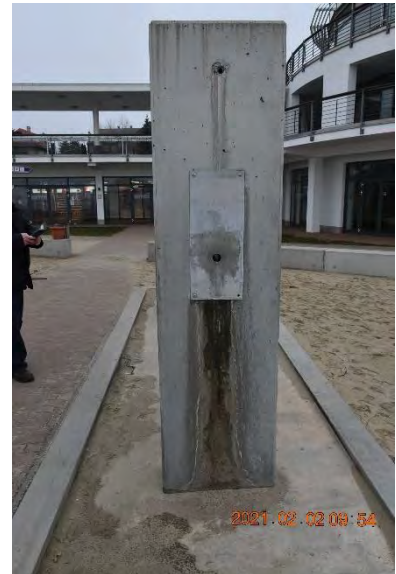
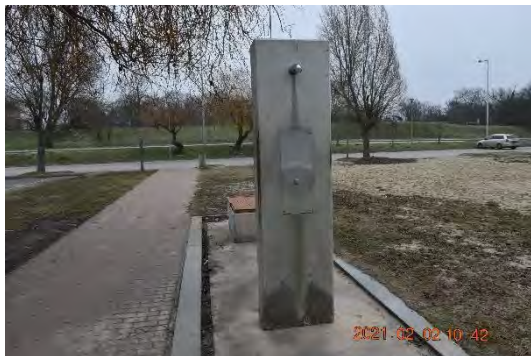
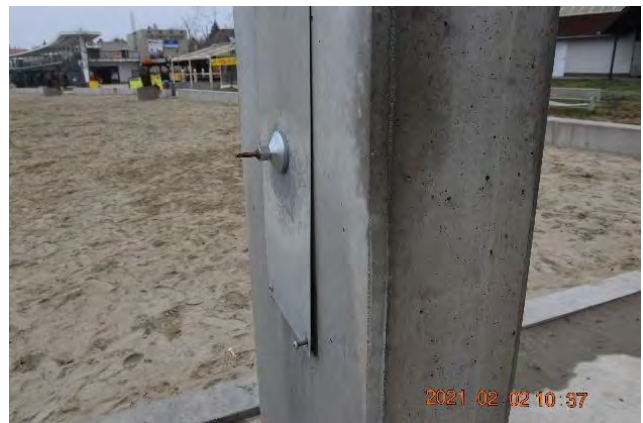
A zuhanyfej hiányzik, a csap hiányzik 3 blokk tekintetében, a másik kettőnél is javításra szorul. A betonszerkezeten látható a csap tömítetlenségének hiánya, amely elszíneződést okozott. Fémlemez-rögzítések fellazultak.

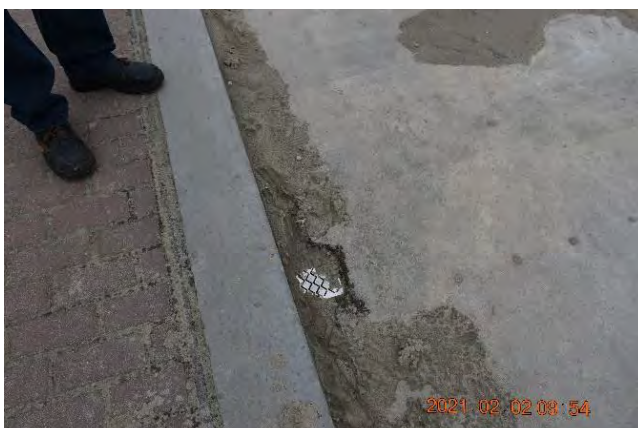
A medencéből a homok nincsen kitakarítva, a lefolyó eltömődött.

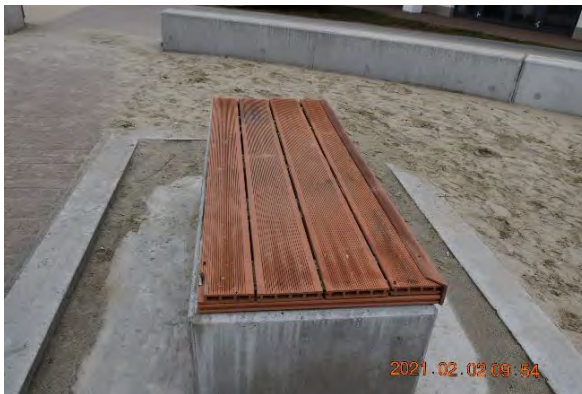
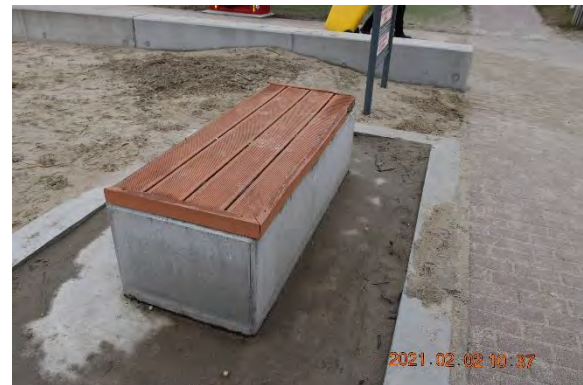
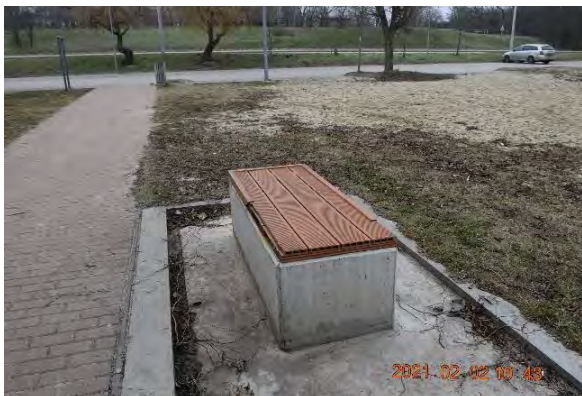
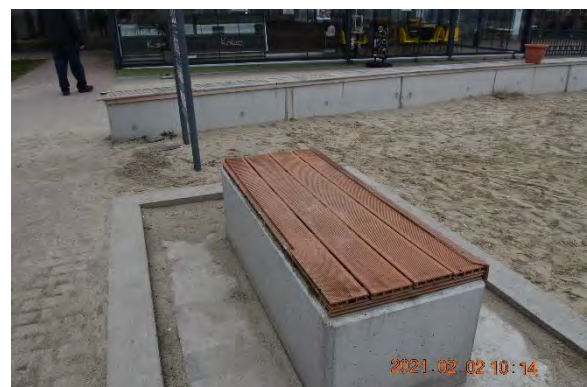
Az ülőpad WPC burkolata mindegyiknél meghibásodott. A burkolat szegélyezése letörött, amely kifejezetten karbantartási, de a garancia időszakában – a szegélyezést nem ide számítva – garanciális is lehetett. Ezek cseréjére nem került sor. Balesetveszély forrása a szegélyezés hibája, mert a burkolat érdes és testsérülést okoz. A WPC burkolattal a dekkek fejezet alatt külön is foglalkozunk.

Az ismétlődő hiányosságok a garanciális, illetve 5 éves szavatosság körébe tartozók voltak korábban, azt követően már csak karbantartás keretében kezelhető. A rongálás, szándékos károkozás esetei nem bizonyíthatók, általában a pad burkolata és a csapok, zuhanyzófejek a használat alatt károsodnak. Egy részük bizonyosan garanciális, illetve 5 éves szavatosságon belül kezelhető lett volna.

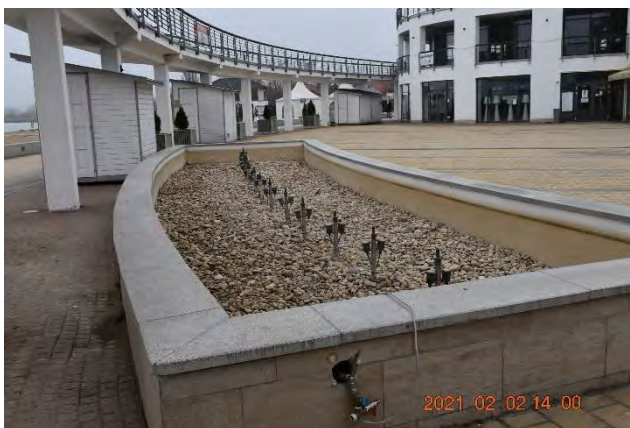
Az építmény oldalfalán a szellőző rácsozat korrodált állapotú, ez az alapanyag minőségére utaló. Általában a vízhatásnak kitett, bevonatos fémlemez nem alkalmas kültéri használatra (helyette saválló lemez tartósabb lehetett volna). A garancia keretében rendezhető, észlelés esetén, de nincs adat arra nézve, hogy a garanciális hibát az üzemeltető jelezte volna.

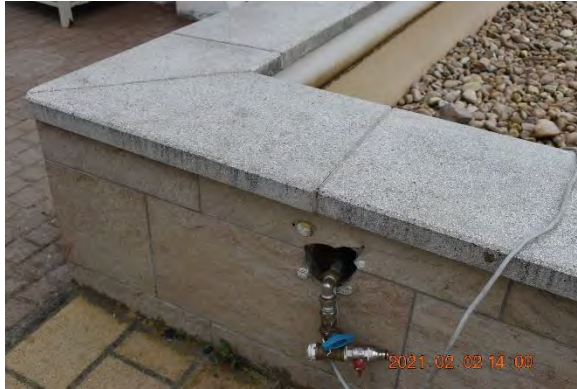
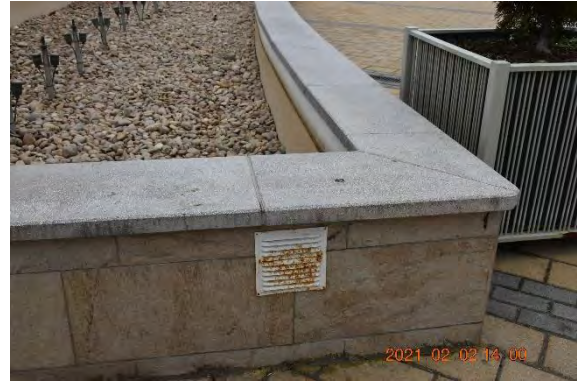
Az építmény oldalából kiálló vízvételi pont (vagy leürítő) takaróidom nélküli helyzete egy utólagos provizóriumra utaló és nem garanciális.

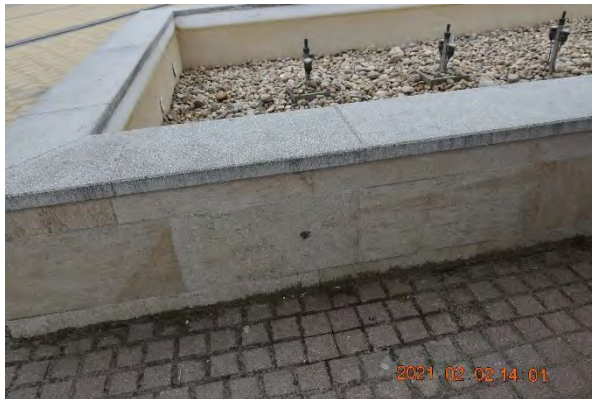
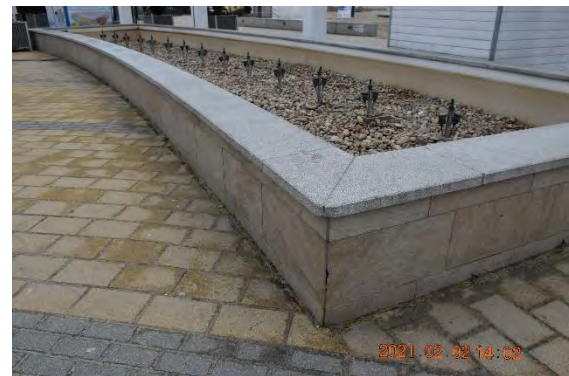
A kőlap burkolat oldalán beszakadási pont is van, továbbá az éleken kieső fugázás. Ezek a használatkor előálló sérülések, így a karbantartás keretébe tartozóak.

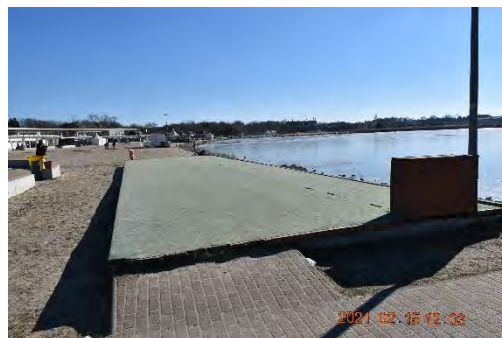
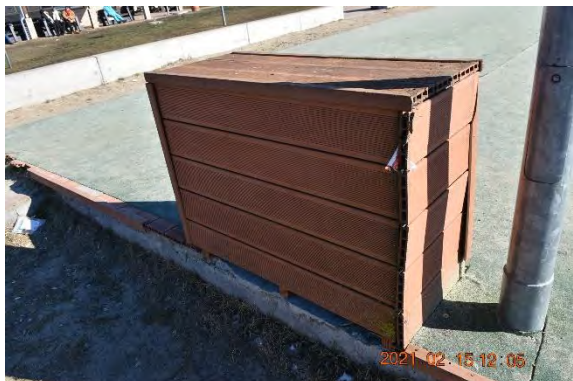
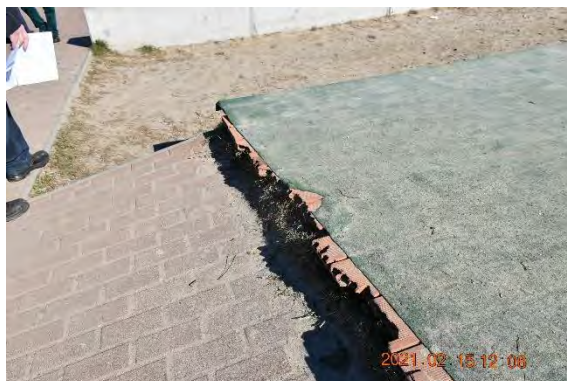
**a.**

A SPAR parkoló felőli sétálóút végén elhelyezett, WPC burkolattal készült a kiviteli tervek szerint és később az üzemeltetés keretében zöld szőnyeggel borították le. Alatta az elemek lokálisan eltörtek, peremeken letörések sokasága látható. A burkolat lényegében tönkrement, a szőnyegezés ennek takarását (is) szolgáló, de akadályozza a kiszellőzést és a takaríthatóságot.

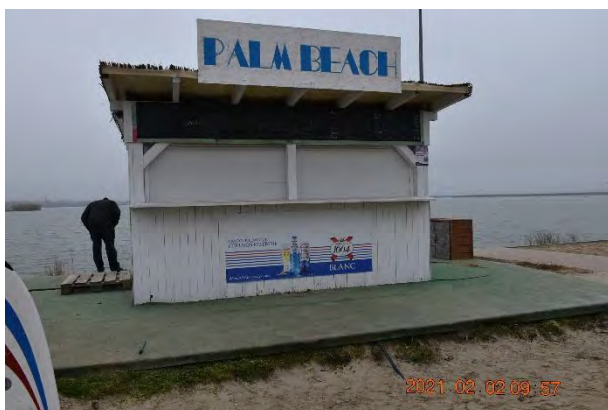
b.

A dekk felületére **épületet** létesítettek, ilyent azonban a kiviteli tervek nem tartalmaznak. Az épület alapozási szerkezete nem lehet a WPC burkolat! Ez óhatatlanul az elemek törésével jár. Felületén raklap tárolt, de a felületsíkot zöld szőnyegezéssel vonták be. Ez a már fellépett törések eltakarására szolgáló, amely alatt az elemtörések megállapíthatók voltak. Kiszellőzni nem tud, gombásodás, penészesedés folyamata akadálytalan.

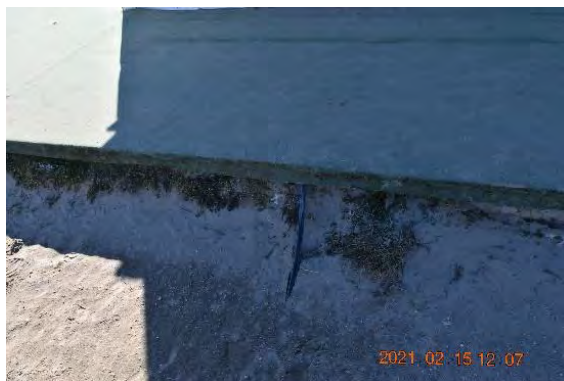
A dekkhez KPE csővel víznyomóvezeték épült ki provizórikusan, vélhetően a nyári időszak üzemeltetése keretében. A vezetéket a strandhomokba helyezték el, a dekkhez való felállás azonban takaratlan. Szennyvízvezeték a fogyasztási ponton nincsen azonban kiépítve. A keletkező mosóvizek (vegyszeres víz, öblítő víz...) a mederhomokba elvezetett, onnét a tóba jut (lásd: a IV. fejezet 5.2. pontját).

A karbantartás keretében a homokot, iszapos szennyeződést és egyéb szemetet nem távolítottak el, amelyet specifikáció előírt. Környezetében a terepszint hullámos, balesetveszélyes.

A szőnyegezést a burkolóelemekhez pozdorjacsavarral rögzítették, pedig az elemet tilos átfúrní (rögzítéshez saját rendszerű klipsz tartozik).

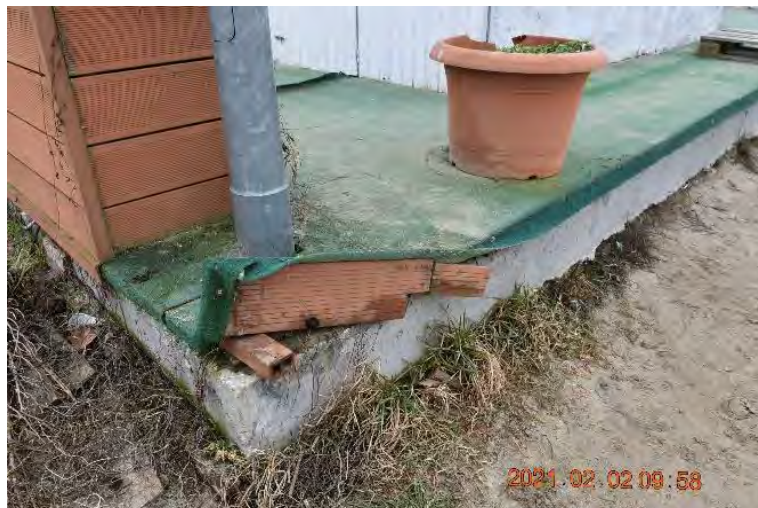
A burkolatra raklapokból „kerítést” és napsütés elleni védőszerkezet tartozékait is ráhelyezték, padokkal, lomokkal tovább terhelve.

A dekkekhez KPE csővel vezették rá az ivóvizet, amely takaratlan.

A burkolat szegélyeinek törésénél látható az is, hogy a rátét rögzítésekor az elemet átfúrták, de az is, hogy alatta szennyeződések tömege van. Ezt az „átalakítást” az üzemeltető tevékenységi körében tehették meg.

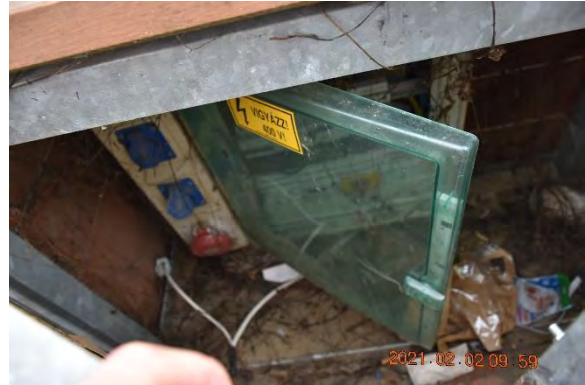
Az elektromos csatlakozószekrény nem zárható, szennyeződésekkel, hulladékkal telített. A burkolatot az üzemeltetés keretében tönkretették.

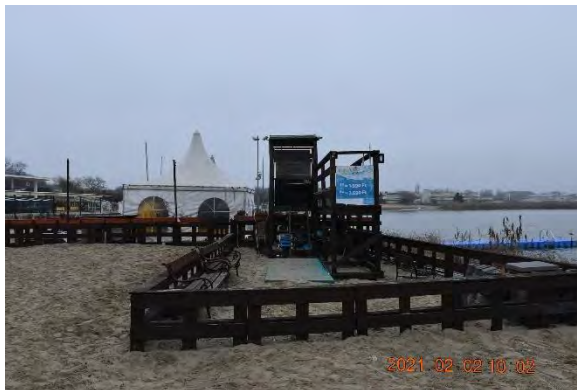
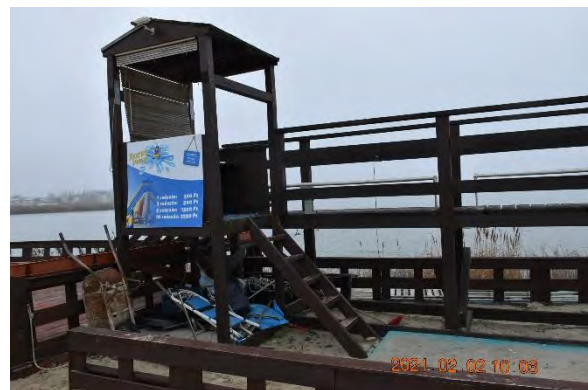
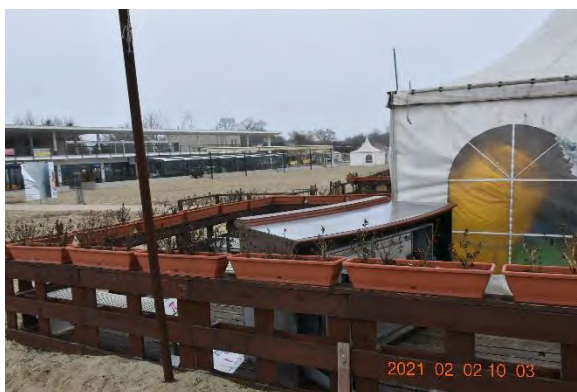
**c.**

A strandterületet csökkentve, a következő dekk mellé raklap kerítést is építettek, vélhetően vendégtartás céljából. Ez sátor, magas pódium és kerítés, mellette a csatlakozó terepfelszín rendezetlen.

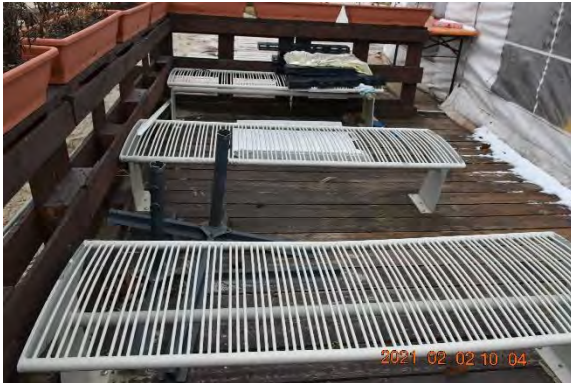
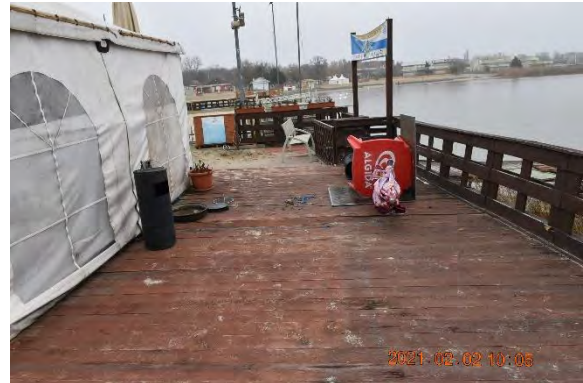
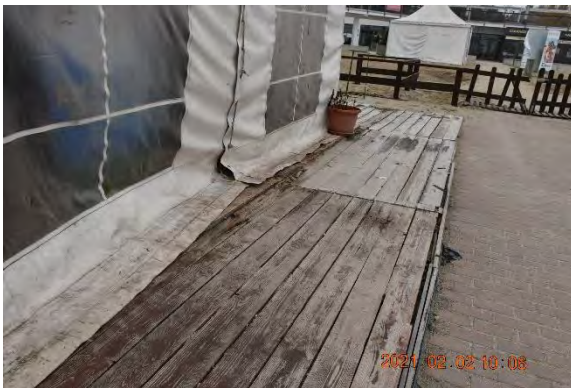
A bővített rész felületén sátor telepített.

A „bővített” részen fapadló burkolat készített, ehhez rögzítettek a padok csavarozással, ez korhadó, süppedéssé, balesetveszélyes.

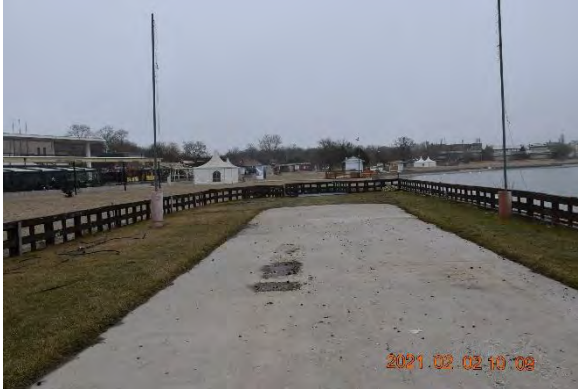
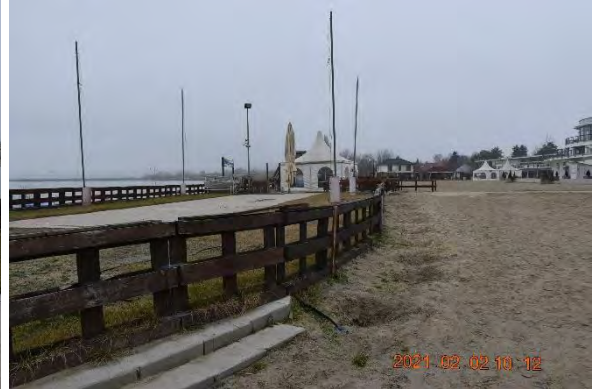
A „kerítés” tönkrement, kapuzata leszakadva, elemek a földön tároltak, kifejezett balesetveszélyt jelentve.

A terv szerinti dekk helyén a betonajzaton nincsen WPC burkolat, a terület raklapokkal körbekerített, a füves részeken hulladékokkal szennyezve, balesetveszélyes, gödrös felületű.

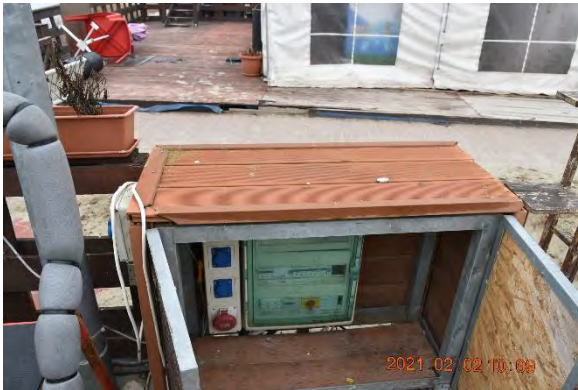
Az eredeti helyzetű kapcsolószekrény WPC szegélyezése törött és hiányos, ajtó nem zárható.

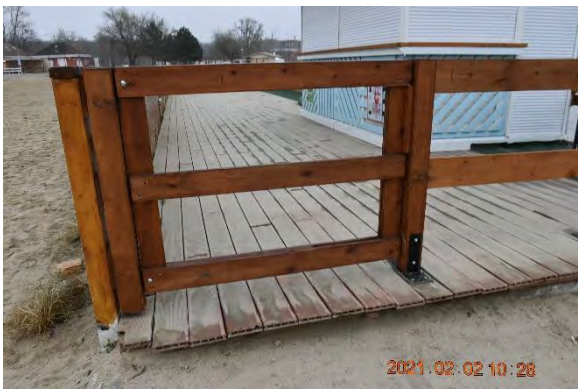
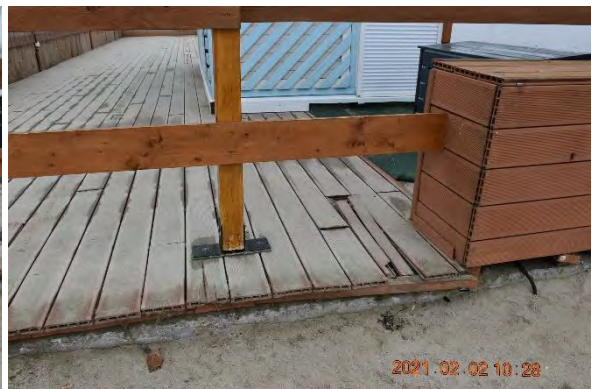
d.

A dekkre kerítést raktak a peremre, szegélyezése eltávolított, felületét **épülettel** terhelték meg. A burkolat az üzemeltetői szándéknak nem alkalmas eszköz. Elektromos csatlakozó szekrénynél az elemek töröttek. A rátápoló oszlopot a burkolathoz úgy rögzítették, hogy átfúrták, vagyis szakszerűtlenül tönkretették.

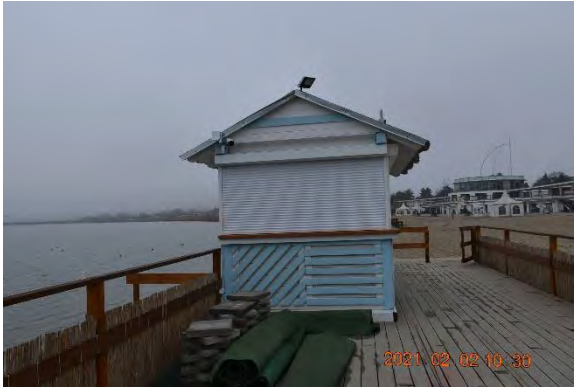
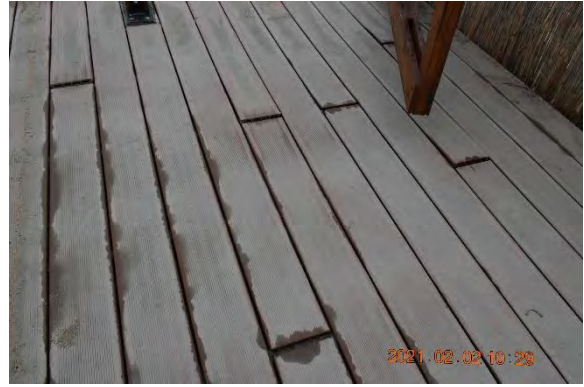
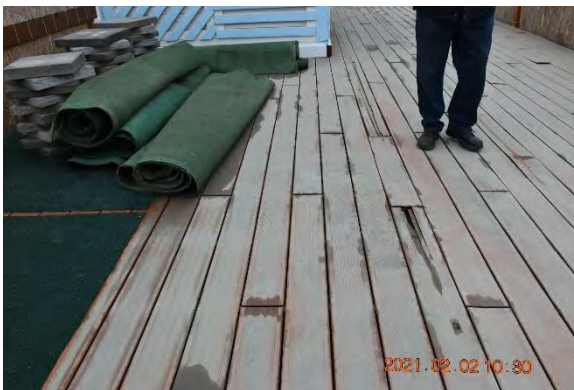
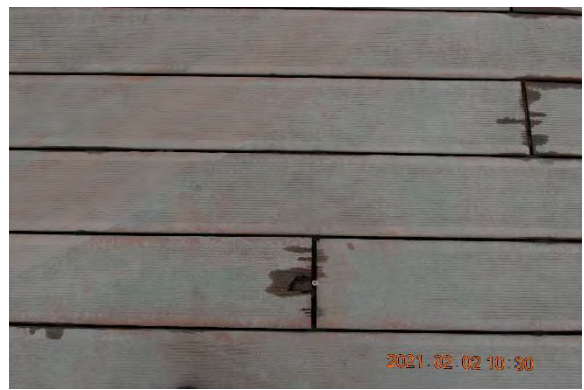
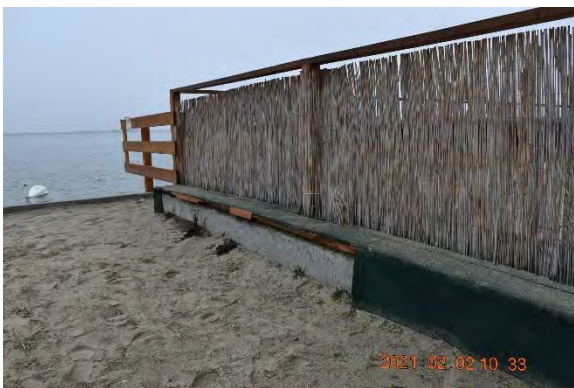
Az elektromos szekrény nem zárható, szeméttel telített. A WPC burkolat felszínére itt is szőnyegezést helyeztek fel részben. A burkolati elemek alatt áll a homok (iszap). A karbantartása láthatóan nem volt biztosítva, egyenes következménye a tönkremenetel.

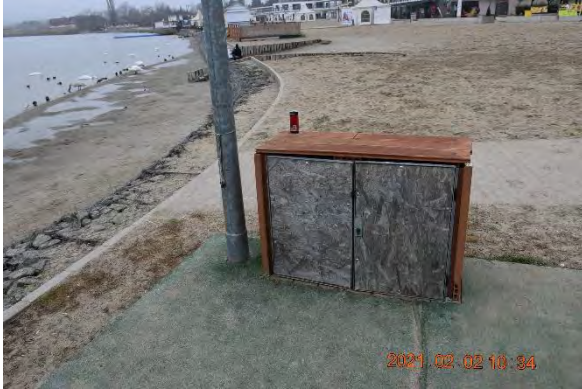
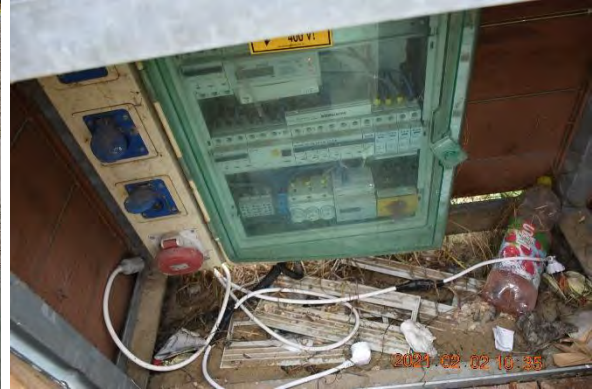
e.

Az elektromos szekrény nem záródó, hulladék nincs összeszedve. A tetején a burkolat szegélyezése károsodott, hiányos.

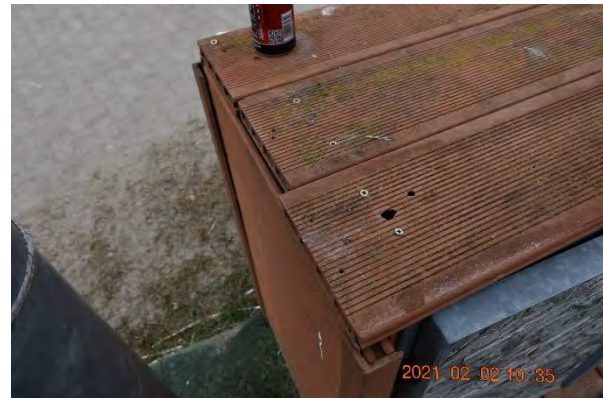
A burkolatot utólagosan csavarokkal átfúrták, a furatlyukak szakszerűtlenül is készültek, ezzel a burkolatot károsították.

Ez a lecsavarozás szakszerű karbantartásnak nem tekinthető, mert ez nem kijavítási mód.

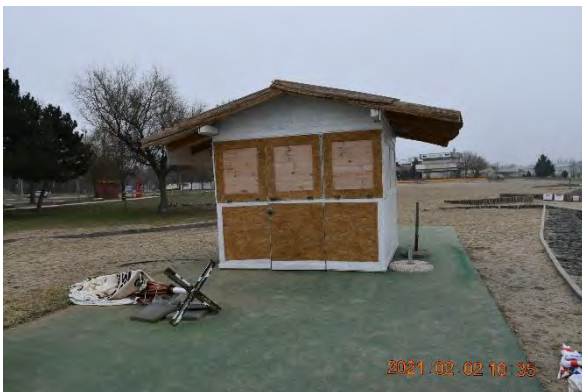
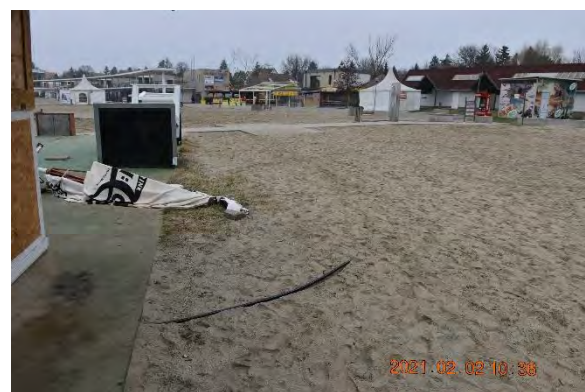
A felületén szőnyegezés, épület és lomok elhelyezettek, jógazda gondolkodásának nyoma nem látható.

Az ivóvízvezeték provizórikus rávezetése takaratlan, balesetveszélyes és szakszerűtlen megoldás. A szennyvízelvezetés gyakorlatilag megoldatlan a pavilonépítmény környékén (alapvezeték nincs kiépítve! – lásd: IV. fejezet 5.2. pontját is).

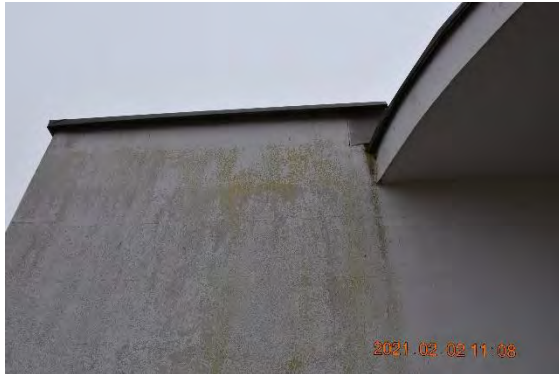
Az épület homlokzatain a csapó eső hatásai miatt elszíneződés lépett fel, valamint a falazóelemek „kirajzolódása”. Az épületsaroknál a vízelvezetés elégtelensége miatt elszíneződés látható, a téglasorok itt is kirajzolódnak.

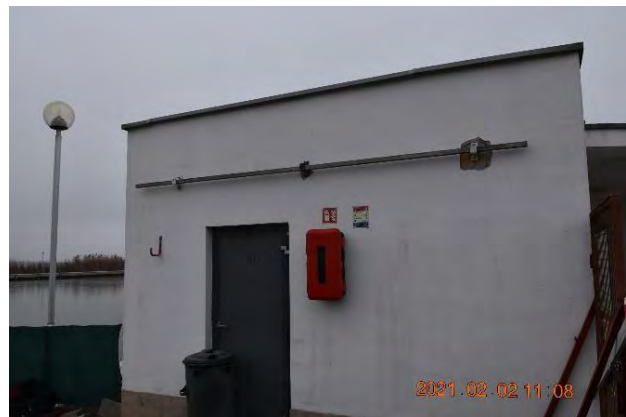
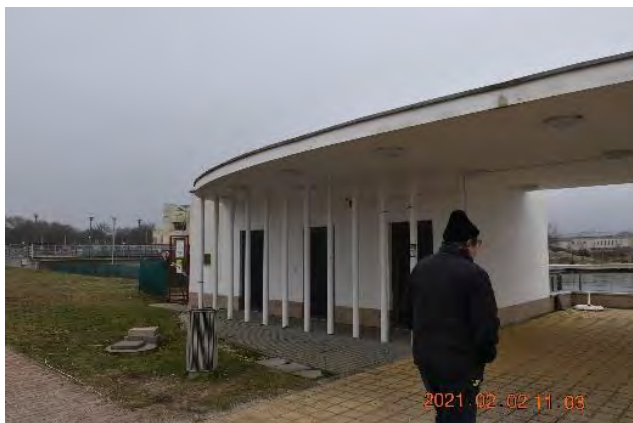
A párkány és a fal csatlakozásánál további lemezelés szükséges a homlokzati védelem céljából, e tekintetben garanciális jellegű a hiányosság. Karbantartás hiánya látható, hogy a külső falfestés huzamos ideje nem lett karbantartva. Vonatkozik ez a szükséglet az acéloszloposorra is. Vakolatsérülés is fellépett.

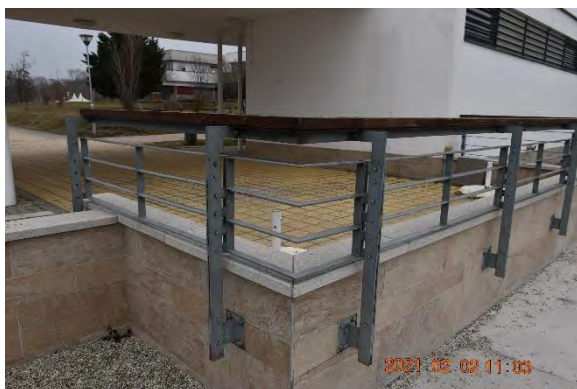
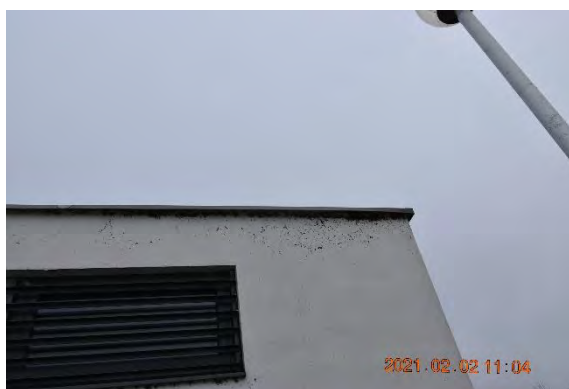
A büfé lezárt helyzetű volt a szemlekor, a pult graffitis, amely karbantartási hiányt jelez.

Íves előtetőnél a lemezpárkányon vízátfolyások láthatók (csapó eső). A korlát és műkö szerkezetek, teraszburkolatok megfelelőek. A fakorlátokon felületkezelés hiánya van.

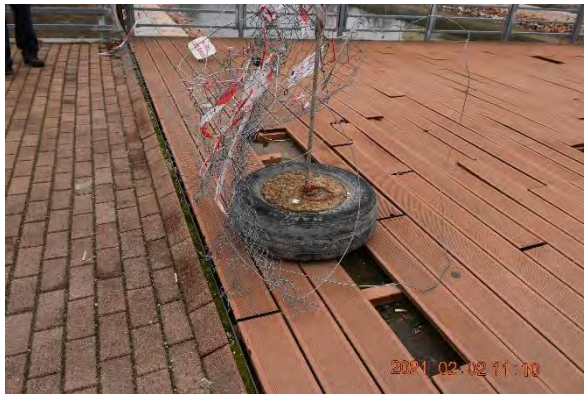
A járófelület az engedélyezett terv szerint 2,8 cm vastag WPC burkolattal készült. A járófelület több helyen megbomlott, feltöredezett, **közlekedésre alkalmatlan, balesetveszélyes**. A gyalogos híd forgalom előli biztonságos lezárása nincs megoldva, mindkét oldalon egy-egy jelképes elzárást biztosító akadályt helyeztek el a híd hossz tengelyébe. Közlekedést tiltó, a híd közlekedés előli elzárását jelölő, balesetveszélyre felhívó táblák nincsenek elhelyezve.

A híd járófelület burkolata teraszburkolat céljára készített, nem úttest burkolására alkalmas anyag. A híd használata folyamán nem akadályozták meg járművek hídra történő felhajtását sem tiltó táblával, sem fogalmi akadállyal, kisebb járművel át lehetett hajtani a hídon. Ezek következménye, hogy a híd járófelület burkolata az átadást követően rövid időn belül használhatatlanná vált.

A WPC burkolat rendeltetése a gyalogos közlekedésre méretezett, gördülő hatásokra és járműteherre nem alkalmas. Alatta takarítás láthatóan nem történt, különféle tárgyakkal terhelt.

Lecsavarozási pontok láthatóak, ott az elem letört (rögzítőklipszet kell használni).

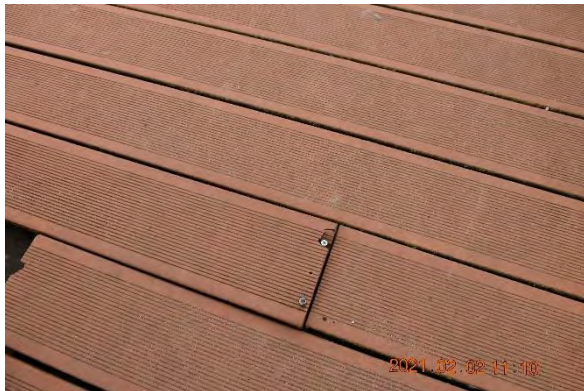
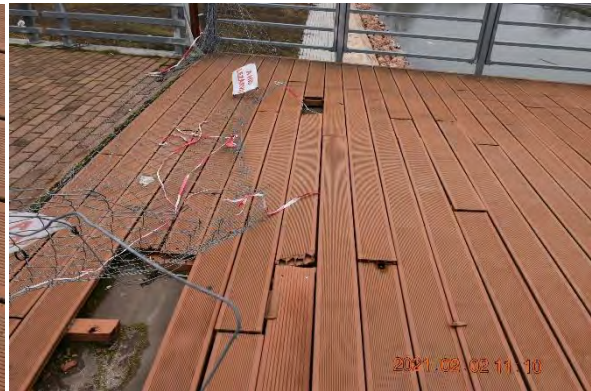
Az alátételek sérülése is látható, amely jelentős rongálódást jelez.

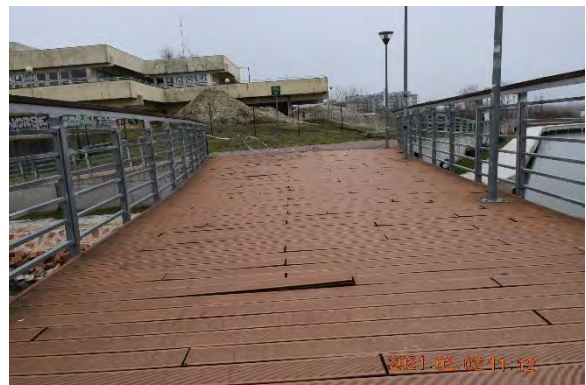
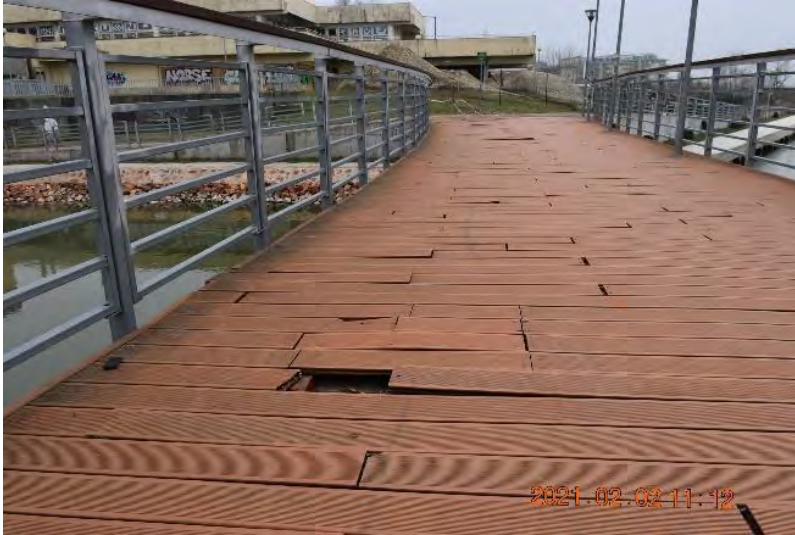
A burkolat elemei kimozdultak a helyzetükből, a rögzítő klipszek elengedtek és alakváltozás lépett fel. Tervezési szempontból, ha a burkolatot jármű forgalomra is figyelembe kell venni, ez a burkolattípus nem jöhet szóba. A rávezető térburkolatú (járda) felületekről valószínűsíthető legalább a kerékpár és kismotor beközlekedése, ez a burkolat számára a tönkremenetelt jelenti. Keréknyomok sokasága látható a burkolaton.

A garanciális időn túl karbantartás keretében – a jogazda gondolkodásával – az elemek kicserélhetők, a járműves mozgás lehetőségének egyidejű kizárásával. Ha ez nem lehetséges, javasolt másik burkolattípust választani és megépíteni.

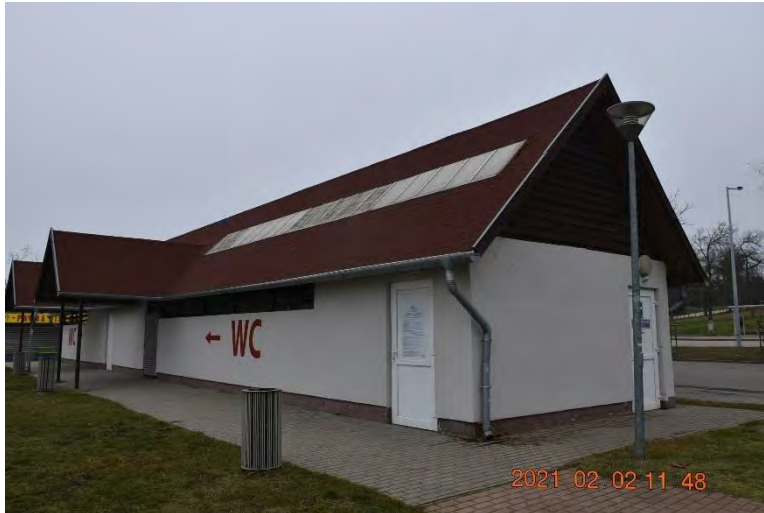
Ezen épületen a kivitelező szakipari munkákat végezhetett. A szemle során az alábbi tartalmú műszaki megállapítások voltak tehetők:

A fő szerkezetek repedésmentesek, állékonyak, beázásmentesek.

A lábazati falon vízfelszívódás miatti kisebb károsodások láthatók, amely karbantartási hiányossággal függ össze. Az oromdeszkázások, oromfali deszkaburkolat felülete foltosodó, felületkezelést igénylő. A faszervezeteket évente szükséges lazúrozni az időjárási hatások miatt. A lábazati élben növényzet megtelepülése is látható.

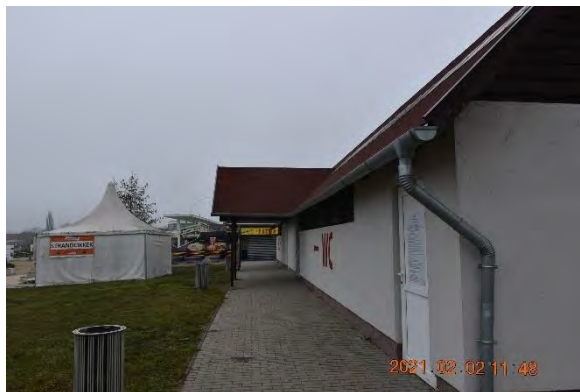
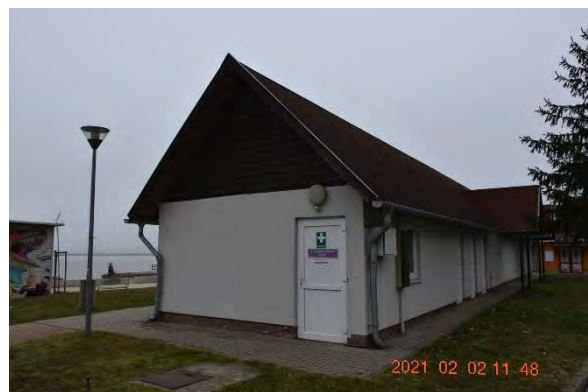
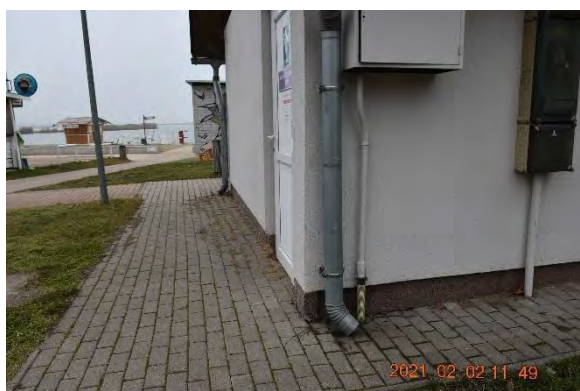
Károkozás miatti foltosodás van a felületen, karbantartás körébe tartozó.

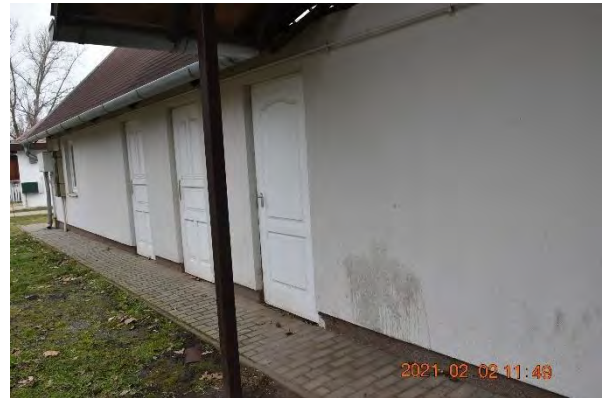
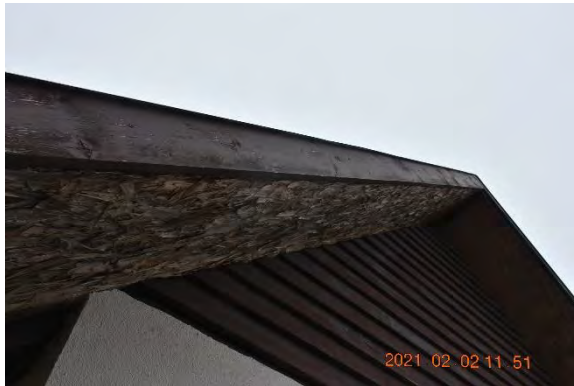
Az OSB tetőszerkezeti aljzatréteg csapóesőnek és UV-hatásnak kitett felületein látható elszíneződések és a burkolat felületének fellazulása karbantartás keretében orvosolható.

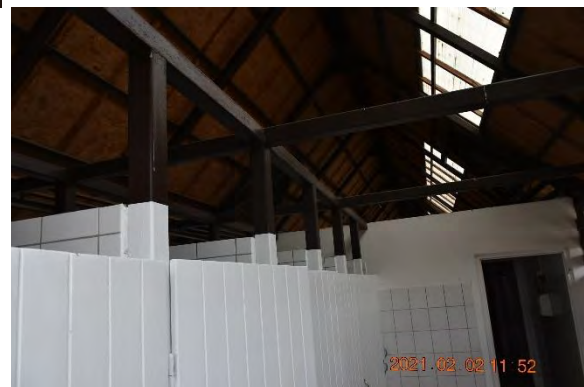
Beltérben az öltözőrekeszek burkolata és szerelvényei megfelelőek.

Az észlelt hiányosságok mindegyike karbantartás körébe tartozó.

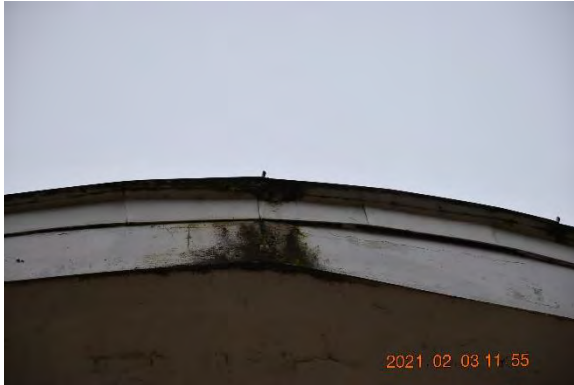
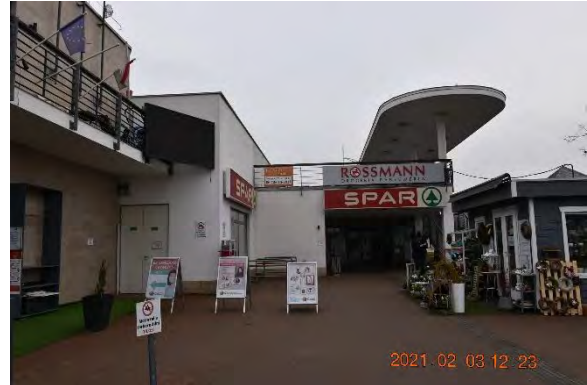
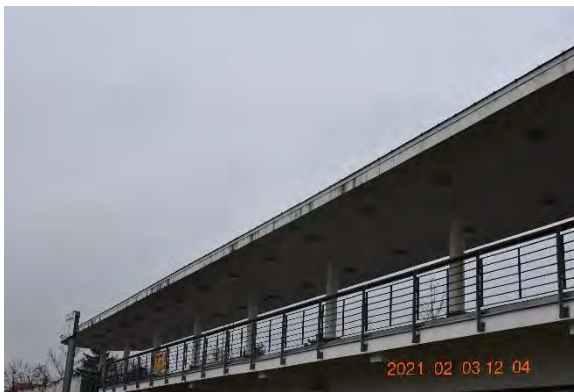
A helyszínen azonosított szerkezet illusztráló fényképfelvételei:

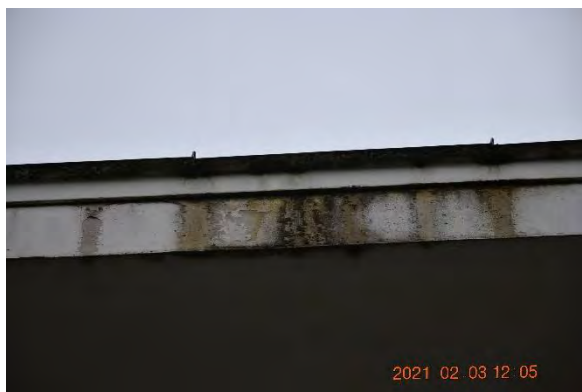
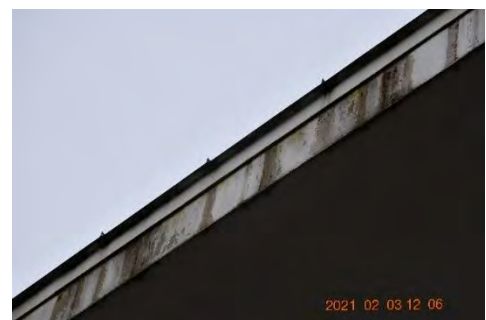
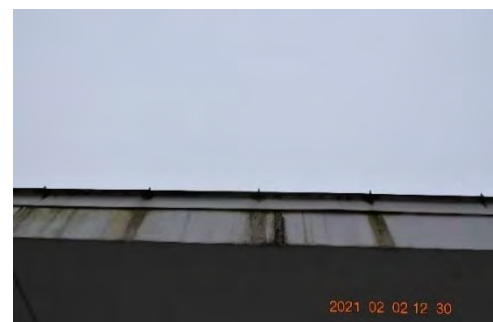
A műszaki átadás-átvételkor készített hibalistában a pilletető tekintetében rögzítésre került, hogy a pilletető szélein vízlefolyások vannak. Ez a jelenségkép **tömeges** méretű volt a szemle alkalmával.

Megállapítható, hogy a kiviteli terven jelzett 0,7 m vastagságú ereszsáv (kiterített szélessége 350 mm a fedéssel azonos anyagból), nem lett az ereszvégeken sehol sem beépítve. A korcolt lemezről érkező víz a 4 cm-es szélességű vízorron – a szél hatására és az alacsony hajlásszög miatt – a vízorr alá fordul (aláfolyik), onnét pedig a 12,5 mm-es Knauf Aqua panelre. A vízcseppentő profilidom korcolt lemezfedés alatt kell illeszkedjen, és feladata éppen a vízráfolyás kiküszöbölése.

A vízcseppentő funkciója a korcolt fedésről érkező víz irányította lefolyásának biztosítása, hogy az a csatlakozó szerkezeteket (itt: Aqua panel) ne tudja károsítani.

A műszaki átadás-átvételi jegyzőkönyvben hibaként szerepel is a leázási nyom megszüntetése, vélhetően az átfestést meg is csinálta a kivitelező, ugyanakkor a hibás szerkezeti részlet miatt az újra és újra eljön és eszkalálódik.

Tipikusan garanciális hiba, de szavatosságban is kezelhető lett volna az 5 éves időtartamon belül. Az ezzel való élés sem történt meg, a szerkezet kijavíthatatlanul maradt.

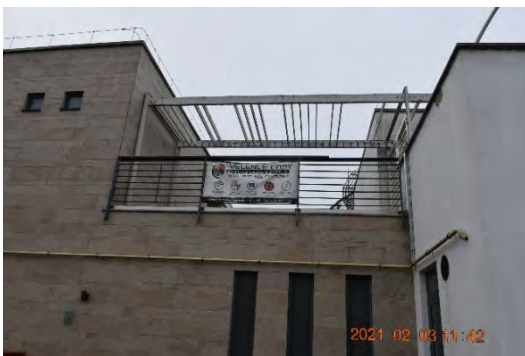
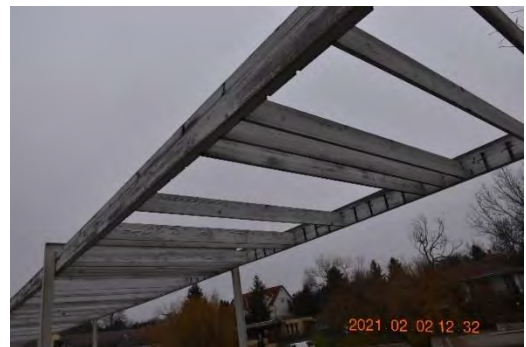
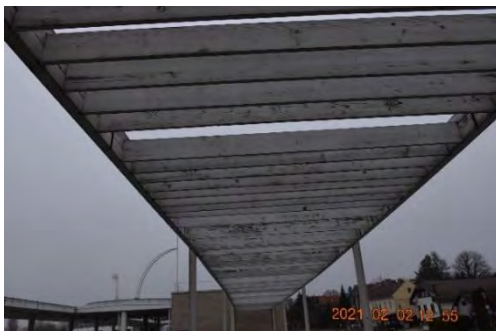
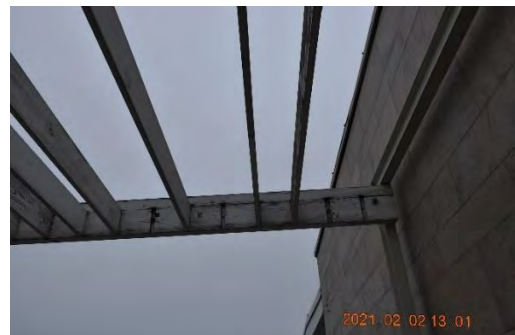
A helyszíni szemlén azonban ennél súlyosabb állapotromlást rögzítettünk, az összes épített pergolára kiterjedően.

A csak példálózóan beemelt fényképfelvételek és a szemle tapasztalásai szerint a jelenségek problémáikája:

- a pergola felületén a festés felpertgett, a deszkaanyag (colos gyalult deszka) alakváltozik
- több elem már kiesett a két pofatartó pallóból
- a hosszanti polaritású pergolánál 2-3 méterenként átkötő menetes acélszál – az oldalirányú kifordulás kiküszöbölése céljából – nem lett sehol sem beépítve
- a két palló közé beépített hosszanti irányú deszkaelemeket fordítva építették be, a deszkákat felülről kell tudni behelyezni és nem alulról

A kifordulás (alakváltozás) ellen nem biztosított pallókat fordított helyzetben kellett volna beépíteni, hogy az átkötő elemek véletlenül se eshessenek ki. A kifordulás elleni védelmet biztosító menetes acélszál (2-3 méterenként) sehol nincs beépítve.

Az időjárási hatásoknak erősen kitett szerkezetekben fellépő deformáció miatt az elemek szétesnek, a nut fordított helyzete a kiesést nem akadályozza meg.

A szemle tapasztalásai szerint a tönkremenetel bekövetkezett. Garanciális, szavatossági és karbantartási hiányosságok egyaránt fennállnak. Megjegyezzük, hogy az eredeti tervek szerint alumínium szerkezet volt e célra előírva!

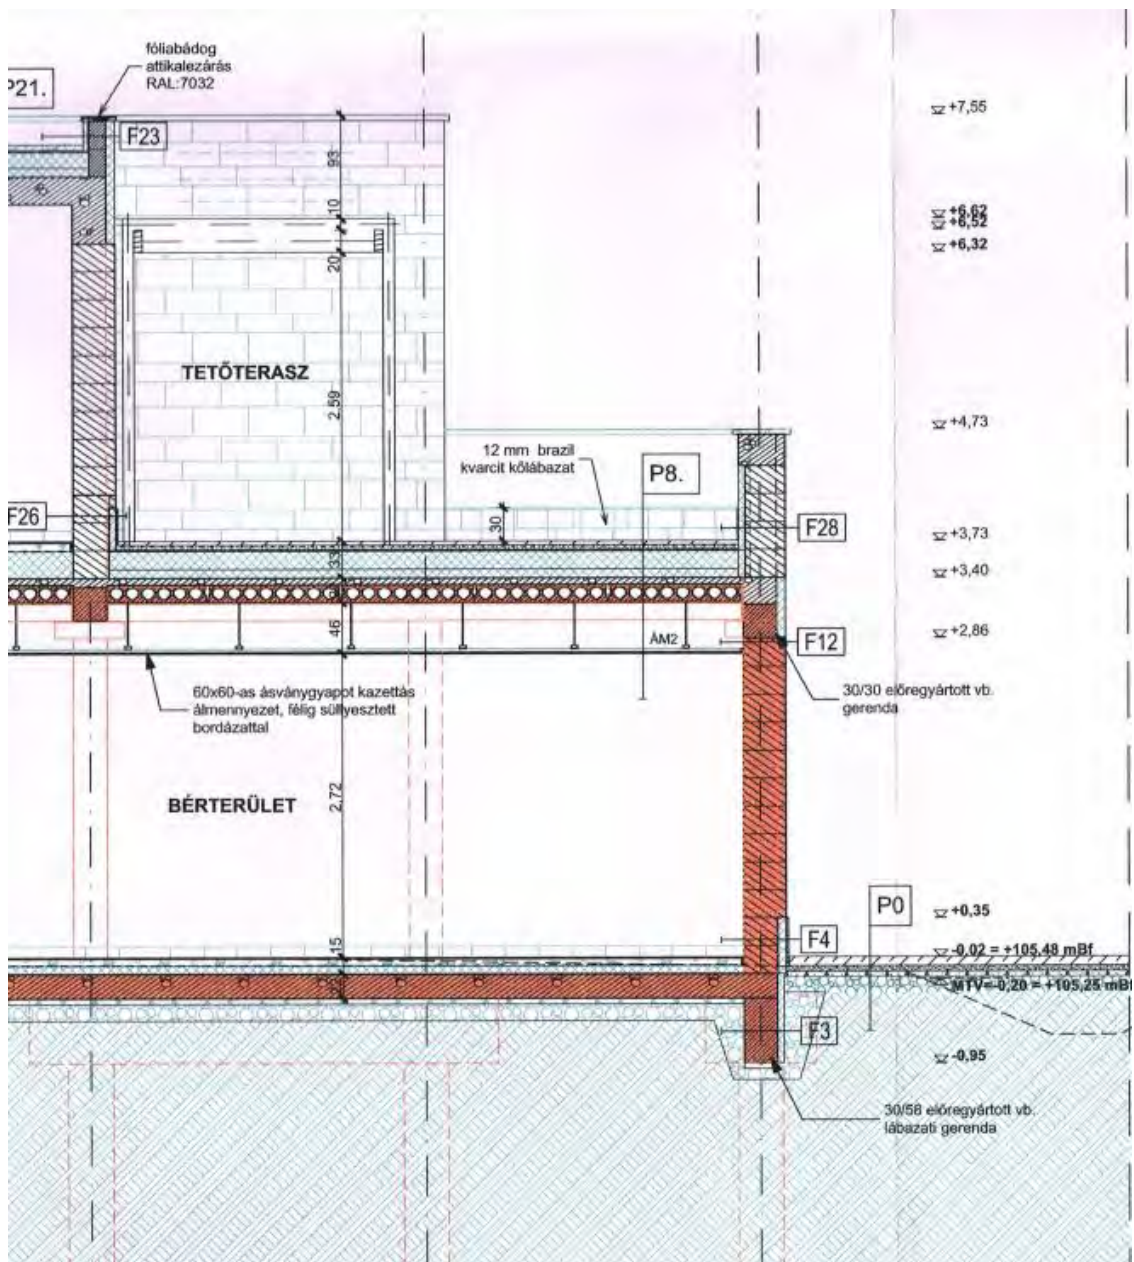
A megoldáskor a falazóelem belső síkján XPS hőszigetelő – kiegyenlítés célú – réteg kerül felhordásra, és az levakolva, kívül pedig fehér 0,5 cm Stolit MP vékonyvakolat.
