## Egyesített igazságügyi szakértői vélemény

**42016/N/476/2020. sz.**

**(Velence Korzó ingatlan-együttes)**

Székesfehérvár, 2021. év március hó

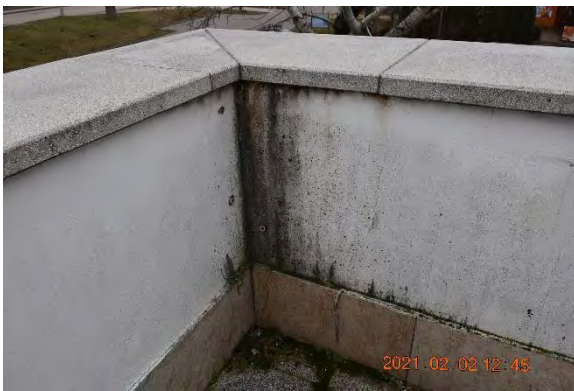
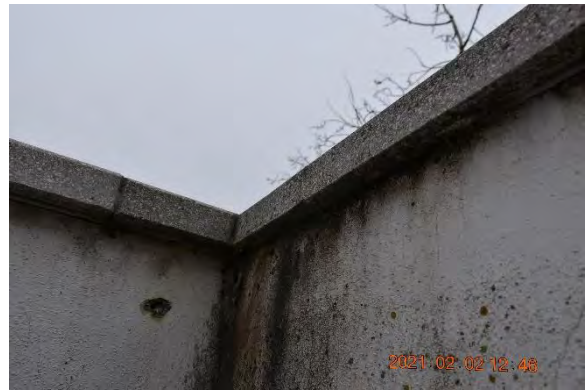
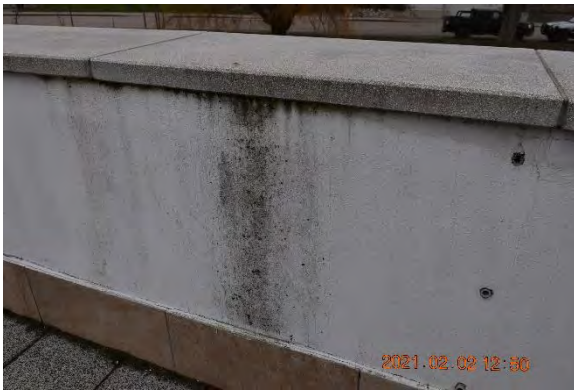
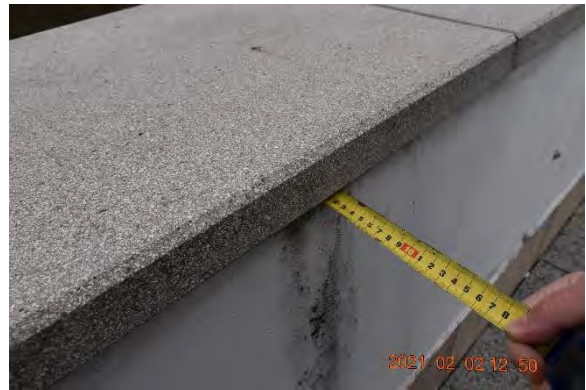
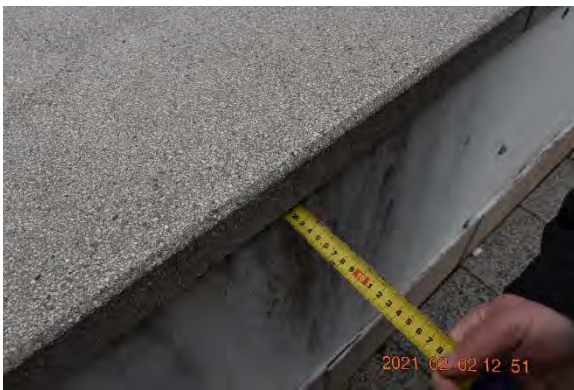
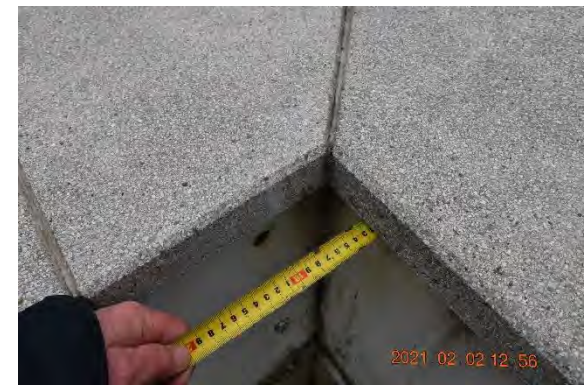
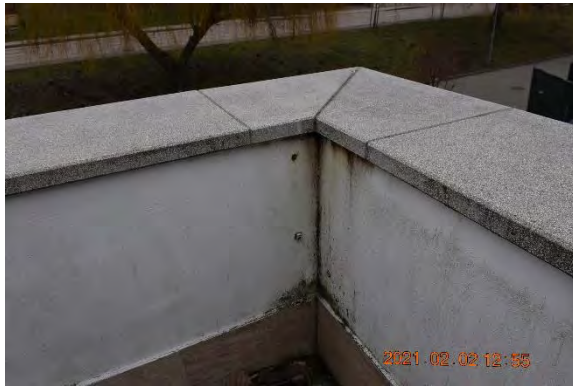
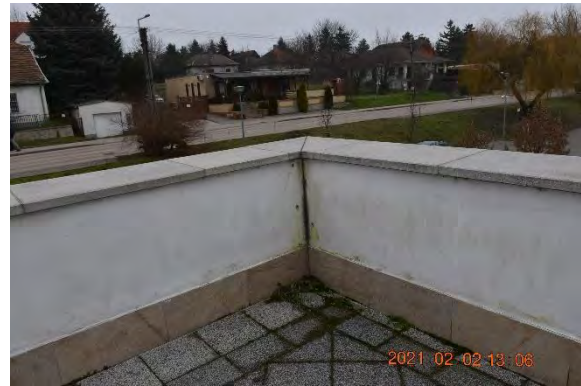
A helyszíni vizsgálatkor azt tapasztaltuk, hogy ez a jelenség mindegyik mellvédfal-szekció esetében fennáll. A mért méretek – különösen a sarkok – a fordulóknál – 25-30 mm és a működő alsó felében lévő vízvető csatorna ráér a falra.

Az aláforduló esővíz így akadálytalanul a falat áztatja és okoz vizesedési jelenségekpet. A műszaki átadás-átvételt követően teljes körű kijavításról nem lehet beszélni.

A bekövetkezett károsodások oka a **belső** és a **külső** oldalon egyaránt az, hogy nem megfelelő a vízzor, a műkö elem alsó vízvezető nutja illeszkedik a falra.

Üzemeltetés keretében tömítések készítése, a falsarkok tisztítása nem látható, a mohásodás kiterjedő, penészesedés mindegyik mellvéd-szekcióban fellépett, növekvő tendenciájú.

Kivitelezési hiba, hiszen a belső XPS réteget úgy kellett volna megválasztani, hogy mindkét oldalon a műkö fedés alsó vízvető nutja a felülettől legalább 3 cm-re elálljon, amely a vízkivezetést tudja biztosítani. Garanciában kellett volna javítani.

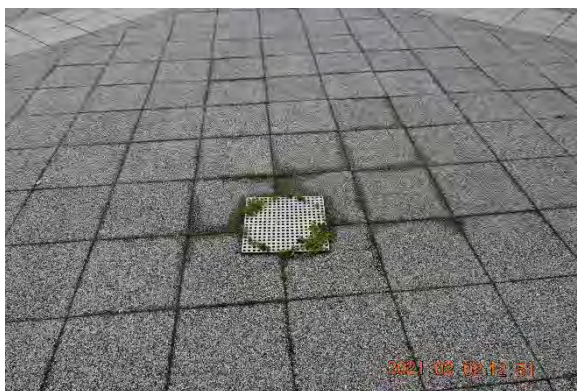
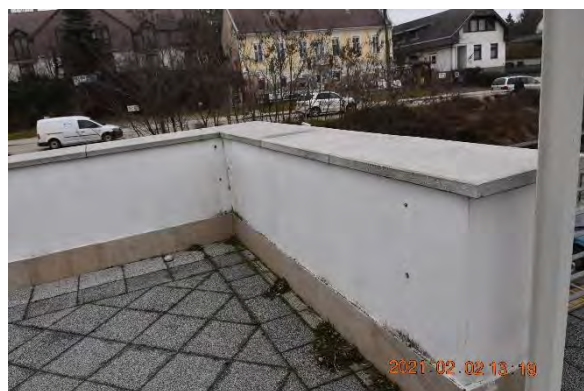
Takarítás nyoma nem látható, szemét, kavics, lombohulladék látható a felületen.

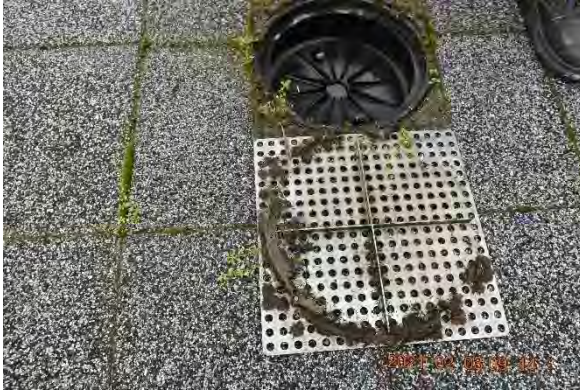
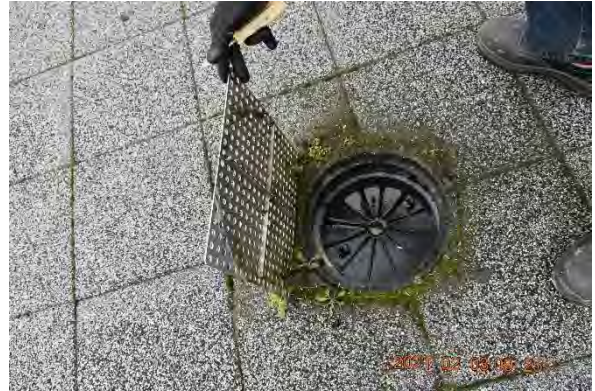
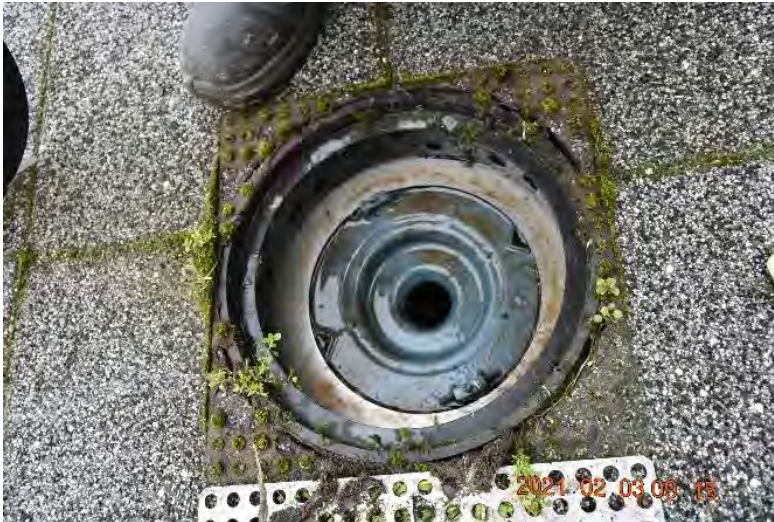
A burkolati rétegben elhelyezett összefolyó idomok rácsozatánál kisebb iszaplerakódás, növények megtelepedése látható, de a rendszer nincs eltömődve, vízelvezetésre alkalmas.

A tisztításból álló karbantartási munkák további elmulasztása, a föld/homok üledék bemosódását okozza, amely a csővezeték eldugulásához vezet.

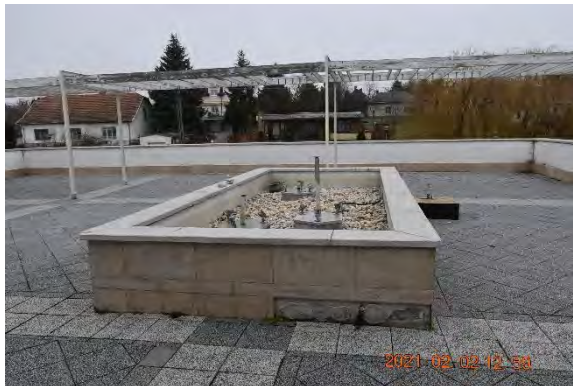
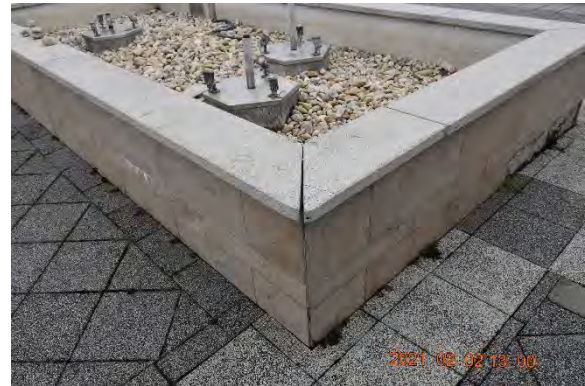
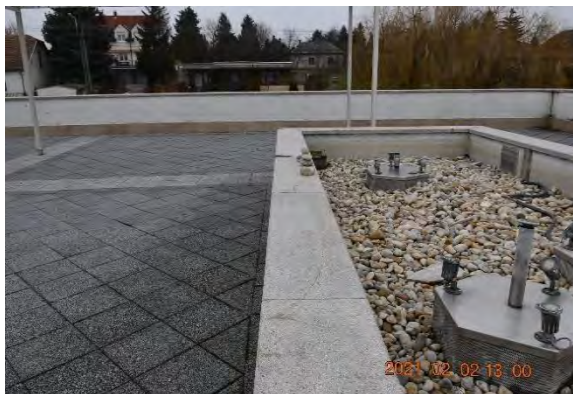
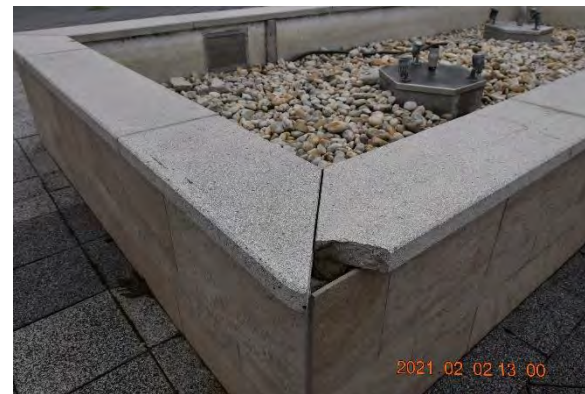
A terven jelölt helyen az emeleti szinten kivitelezettek. Műkö fedkő és kőlap oldalsó burkolatú szerkezetnél elemhiányok láthatók. Ez lehetett garanciális időn belül is, vagy azt követően, de pótlásra, kijavításra nem kerültek.

A műkö fedkőlap gérbevágásánál kivitelezői hiba is látható, ezt garanciában lehetett volna érvényesíteni.

Egy műkö fedkőlap eltört, vélhetően ez rongálás következménye, amely jelzi, hogy üzemeltetői körbe tartozik a későbbi kijavítás is.

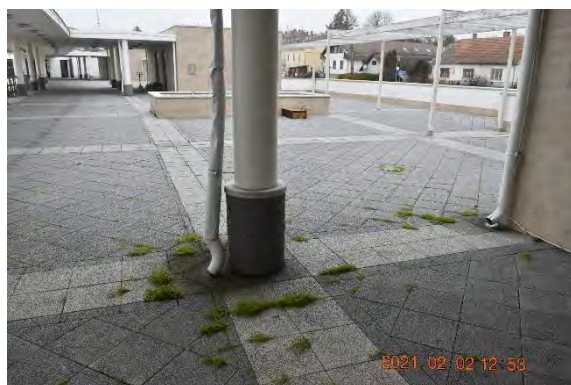
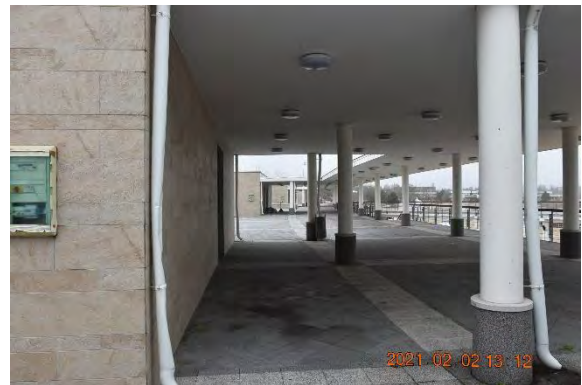
Az emeleti terasz a felső szinti szerkezetekről (pilletető és lefedések) érkező vizek a teraszburkolatra, onnét pedig a beépített összefolyó idomra kerülnek gravitációsan elvezetésre. A szekciók mindegyikénél rongálásból eredő károsodások vannak, amelyek csakis az üzemeltetés körében értelmezhetők, de kijavítva ezek nem lettek. Karbantartás elmaradásából fakadó.

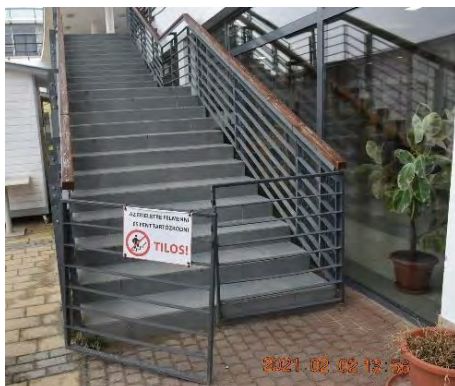
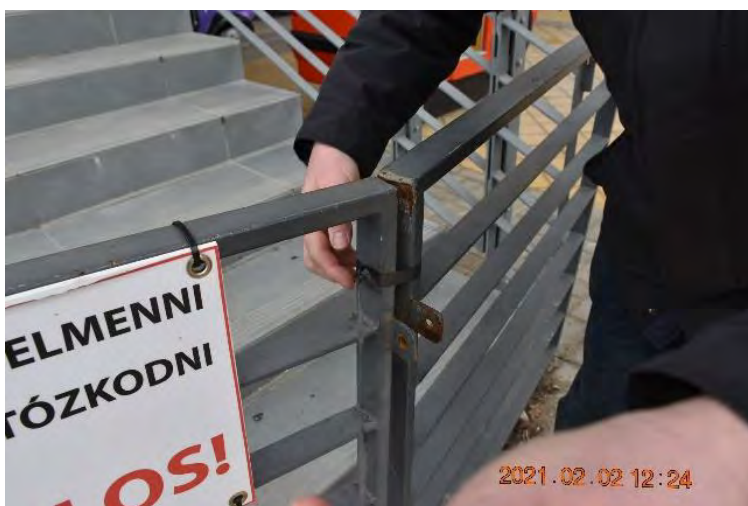
A kapu zsanérja letörve, a rögzítés szigetelőszalaggal történt. Üzemeltetői feladatkörbe tartozó javítási munka.

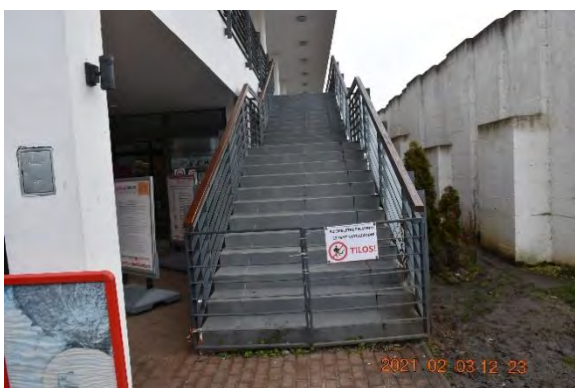
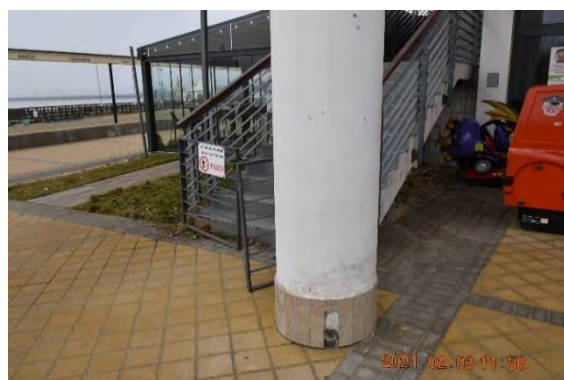
A SPAR felőli lezáró ajtók gyorskötőzővel összekötött, az ajtószárnyak deformálódott helyzetűek, A keleti főbejáratnál is azonos a helyzet.

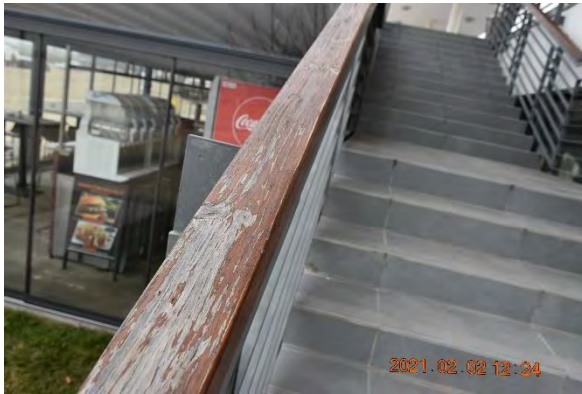
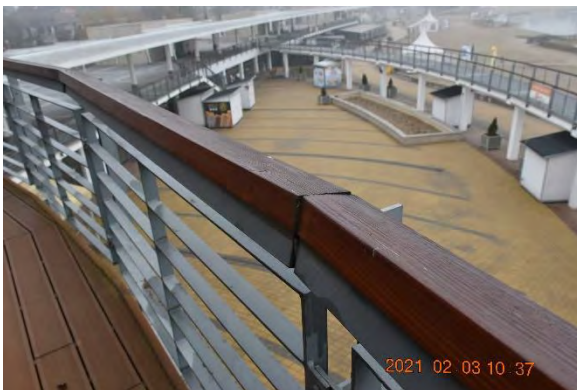
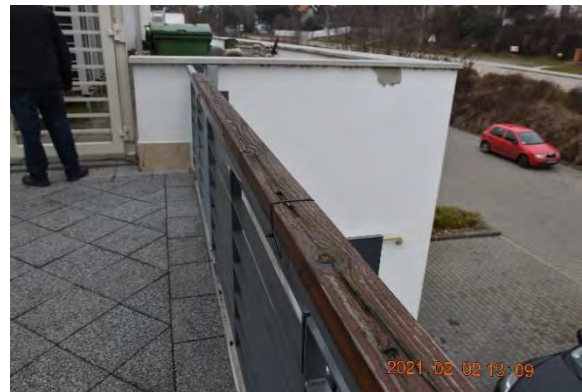
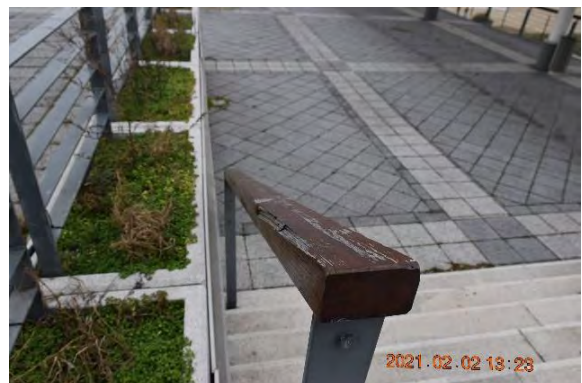
Az acélszerkezetű lépcsőkorlátokra épített fa kézfogók felületekezelése évente teljes bizonyossággal nem lett elvégezve, a felületek berepedtek, részben már anyagihiányok is felléptek, jóllehet a karbantartási útmutató felhívta erre a figyelmet (lásd: pergola). Láthatóan a karbantartások elmaradtak.

A kézfogóknál balesetveszélyes az állapot, ahol anyagihiányok láthatók. Üzemeltetői feladat ezek javítása, karbantartási ütemtervhez illeszkedően. A felületi bevonat elvégzése, illetve anyagpótlások – a jó gazda gondosságával – karbantartási feladat. Egyes szakaszokon drótozással „javított”. Az anyag itt is korhadt.

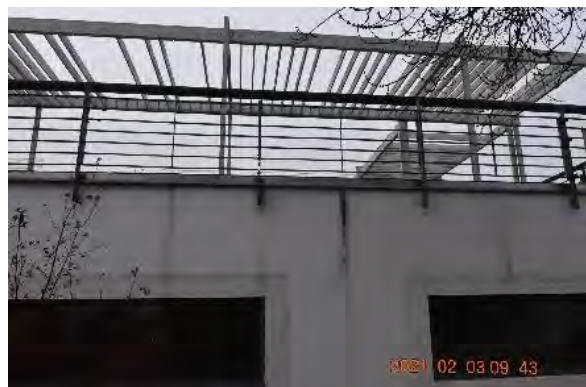
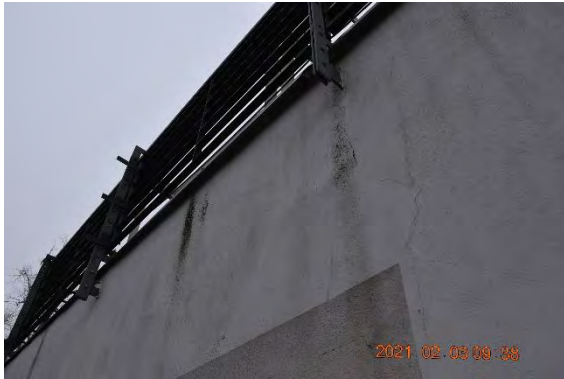
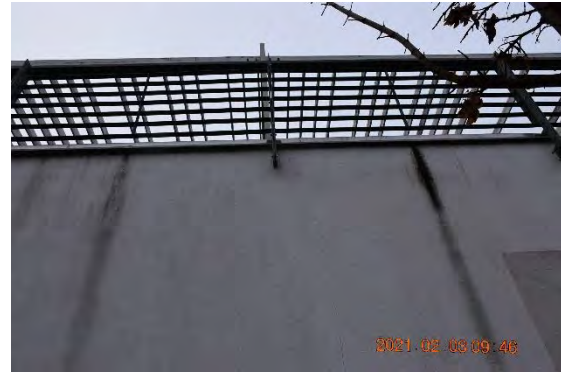
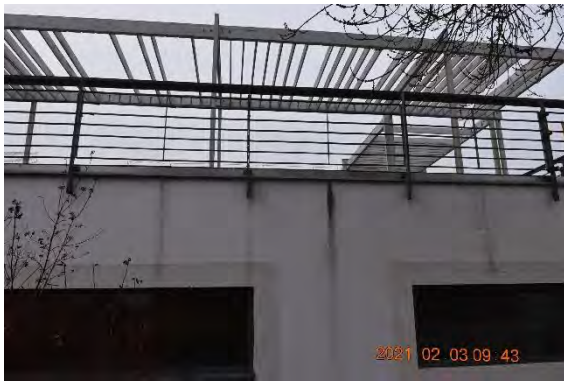
A fémkorlátoknak valójában a homlokzati kialakításokkal összefüggésben van komoly jelentőségük. Vizsgálatunk során szembetűnő volt, hogy a homlokzatok vakolt (festett) felületein észlelt leázási képek **mindig** a korlátmező középső, függőleges polaritású „pálcája” függőleges tengelyében áll elő. Kevésbé van a korlátoszlopnál csatlakozó felületen leázás.

A korlátszerkezetről a csapadékvizek lecseppentése az oszlopokon és a középső függőleges pálcákon történik. A vízorr változó, 30-50 mm közötti, de a függőleges síkban a korlát bordáról lecsepegtő víz elvezetéséhez szélesebb vízorra van szükség.

A bordáról lefolyó (csorgó) víz a vízorr szélén landol és a turbulens szél hatására a falra csorog.

A hiba kivitelezési, így garanciában, később a szavatosságban lehetett volna érvényesíteni (5 éves). Karbantartás körében nem történt kísérlet a káros jelenség orvoslására.

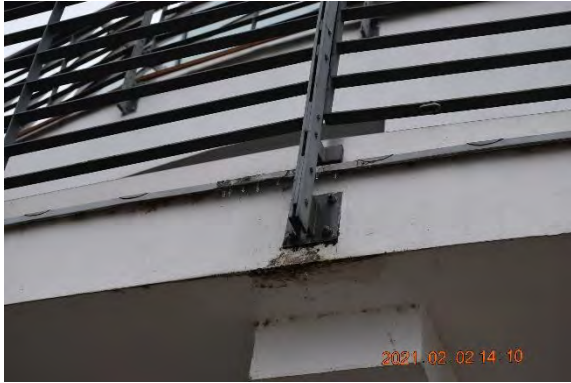
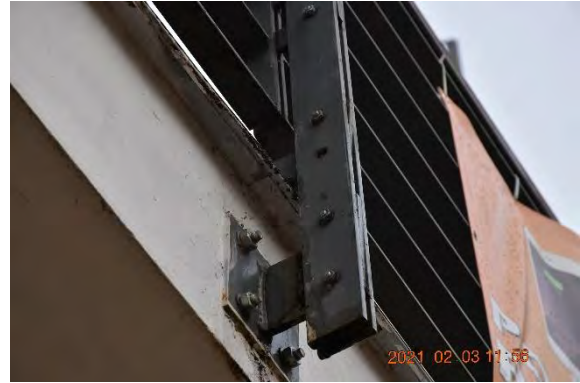
A beépített vízvető vízorrja méréseink szerint átlagosan 20-35 mm közötti. A vízkivetés a széltámadta (nyugati) oldalon nem látszik elégségesnek. Ahol kicsi ez a vízorr, a korlátoszlop környezetében – azon lefolyva - a falburkolati szerkezet ázik és foltosodás keletkezik. Ahol 35 mm környéki és szélvédett, ott a vízkivetés megfelelő. A korlát csomóponti kialakítás esetenként olyan, hogy a vízorr nekiér az oszlophoz, ahonnan pedig aláfolys következ be.

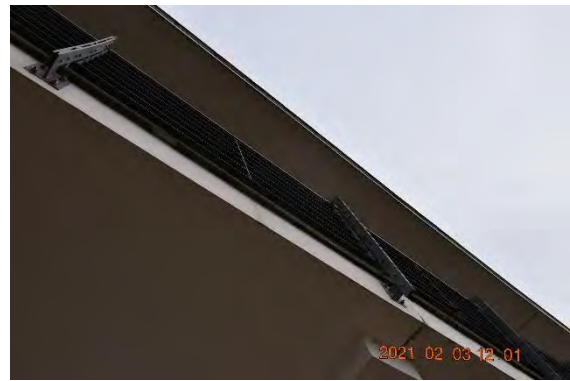
A korlát-falsík tekintetében az 5.9. pontban foglaltak itt is helytállóak. Látható, hogy a függőleges pálcáról leérkező vízfolyam nem a vízorron landol, hanem eléje, onnét pedig a turbulens szél a burkolati rétegre fújja. Garanciális hiba, szavatosságban is érvényesíthető jog az 5 éves határidőn belül. Jelenleg karbantartásra előirányzott, de ennek mértéke olyan, hogy eltolódik a felújítás irányába.

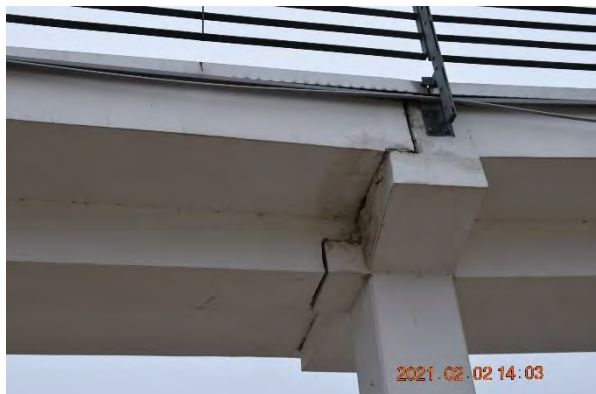
A kolonnád tartószerkezetei előregyártott vasbeton szerkezetekből és panelelemekből összeállított. Dilatált szakasszal is rendelkeznek. Az oszlop és a földem csomópontjában a kolonnád ÉNy-i oldalánál észlelhetők a pillér- és falmozgásokból előálló repedések.

A szerkezeten alakváltozásból adódó mozgás keletkezett, a vízorr lemezelésének szétnyílásával aláfolyás is bekövetkezett. Tartószerkezeti értelemben veszélyhelyzet nincs, de a vízráfolyást meg kell szüntetni a szerkezetenél.

Az ívesen, de rudakból összeállított szerkezeti részek egymáshoz való csatlakozása miatti rés keletkezése nem feltétlenül hiba. Szavatossági időtartama 10 év a tartószerkezet esetében.

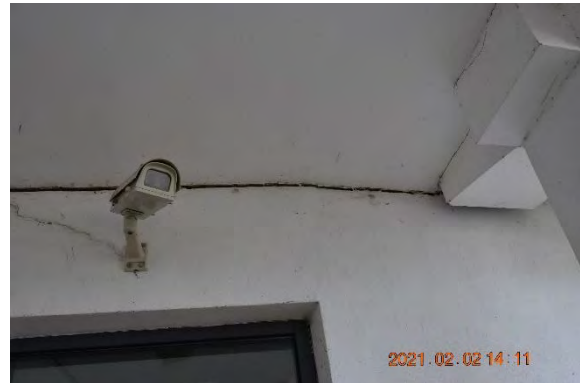
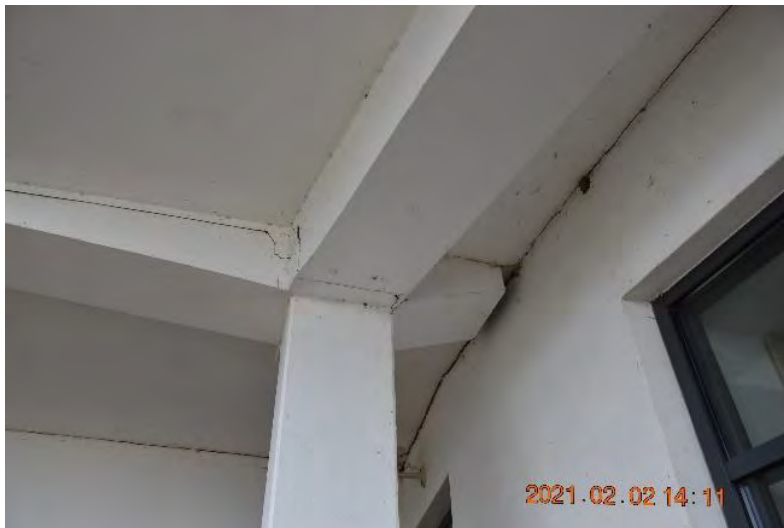
A kolonnád vízbe forduló részénél a vasbeton szerkezeten kisebb alakváltozás miatti lerepedés látható. A cölöpalapok kisebb süllyedése generálhatta a repedésképet. A csatlakozó tömőrfalas részen viszont a mozgás nagyobb 12 mm-nél, amellyel foglalkozni kell és 10 éves szavatosság körébe tartozik. A vízszintes polaritású repedéskép süllyedésre utaló!

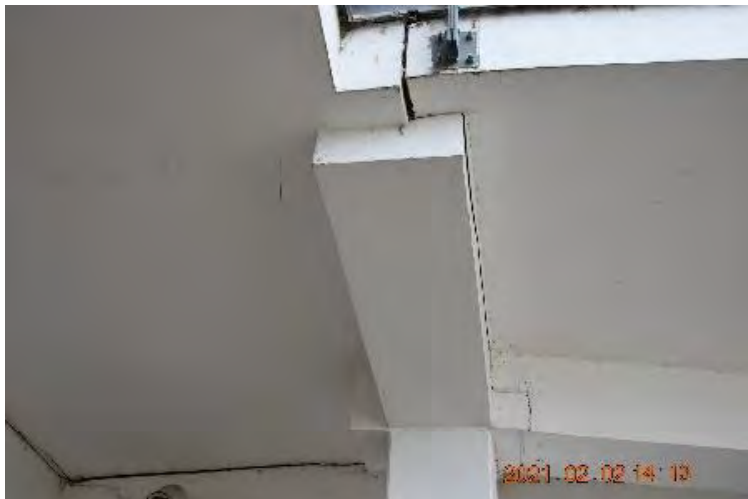
A kisebb mozgás miatt a csomópontban (oszlop-födém) a vakolaton is kirajzolódó. Ugyanitt a korlátoszlop környezetében jelentős vizesedési pont is kialakult, a víz a belső szerkezeti részekből (a lemez alól) folyik ki, de a rövid vízkivetés miatt ráfolyik a vasbeton szerkezetre.

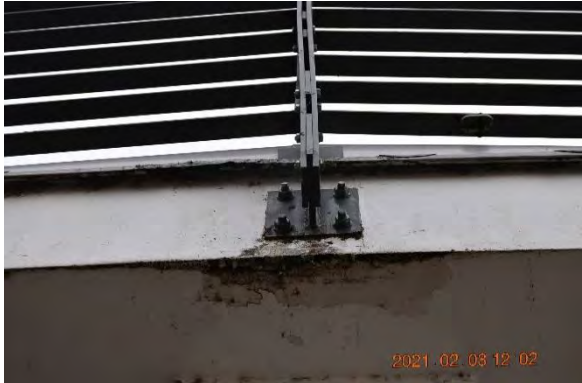
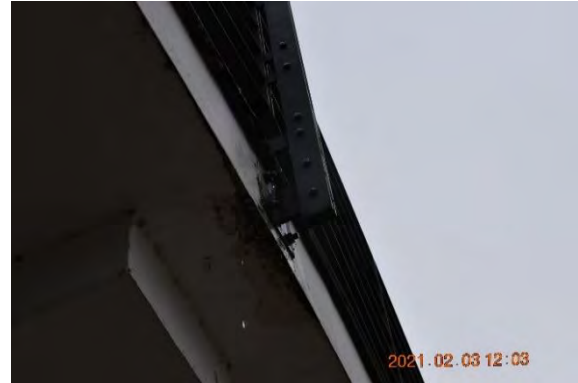
A korlátszerkezet térbeli elhelyezkedését illetően itt is megállapítható a rövid vízkivetési helyzet, de ráfolyás a vakolt részekre a korlát oszlopnál is.

A vízvető nekiér a korlátnak, a víz rácsorog a falra. Garanciális hiba, az 5 éves szavatosság letelt. Oka itt is, hogy a korlát és a vízorr síkját nem megfelelően alakították ki.

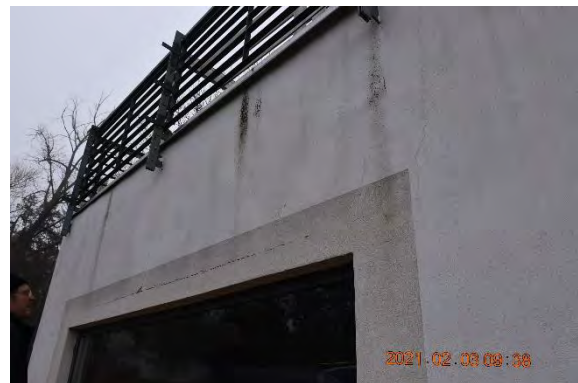
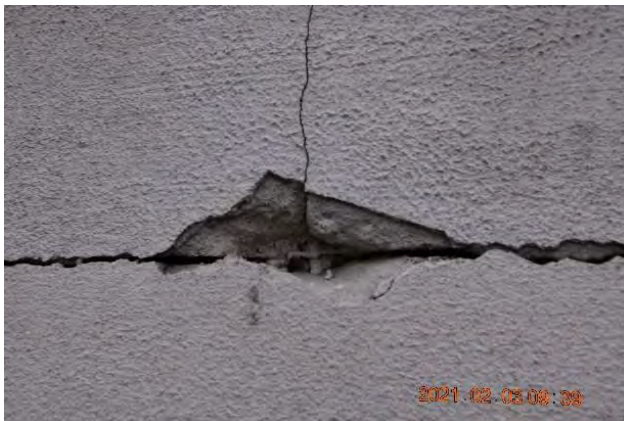
A SPAR épület külső homlokzatán a korlátoknál vízfolyási kép látható (lásd: 5.9. pont). A vakolat feltáskásodott, amely a vizesedéssel oksági összefüggésben álló.

Az áthidaló szerkezet felett horizontális repedéskép is látható.

Megállapítható volt, hogy az üvegszövet-hálózás a repedés síkjában megáll és nem fordul be az áthidaló alá a vakolat alatt. Kisebb mozgás is fennáll, statikai hiány nincs, de az esztétikailag kifogásolható repedést meg kell szüntetni, illetve a hibás részletet kijavítani. Garanciális hiba időszakában, vagy szavatosság

keretében javítható (lett volna). Jelenleg üzemeltetői feladatkörbe tartozik a jó gazda gondoskodásának szellemében.

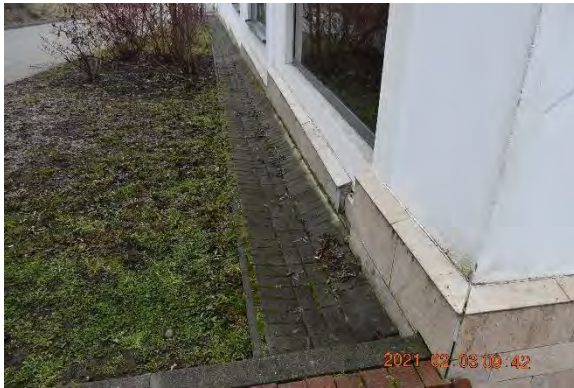
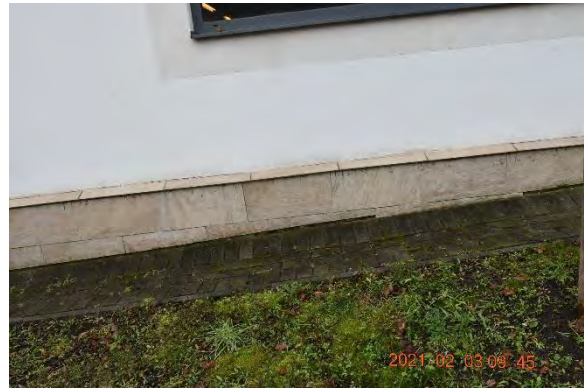
- A lábazatnál a burkolat fugája kiesett és lapburkolási hiányosságok a vízvezető környezetében garanciában kezelhető lett volna.

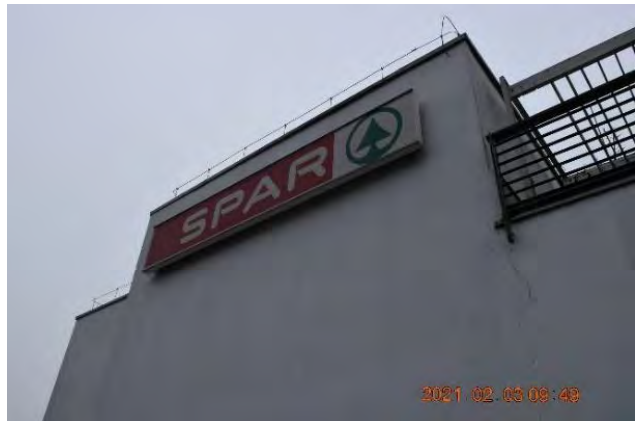
- A SPAR épületegyüttesénél függőleges lefutású repedések keletkezett a korlátszerkezet magasságában. Eltérő mozgás miatt kialakult, de vízvezetési hiba is jelen van.

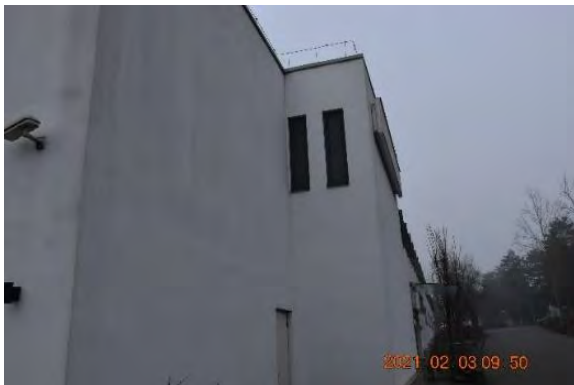
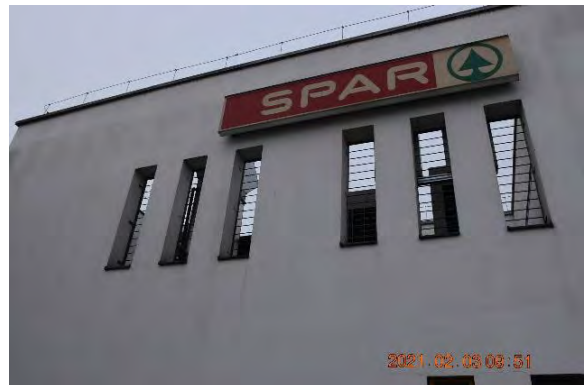
- A falfelület-foltosság szavatosságban nem kezelhető, karbantartási, javítási.

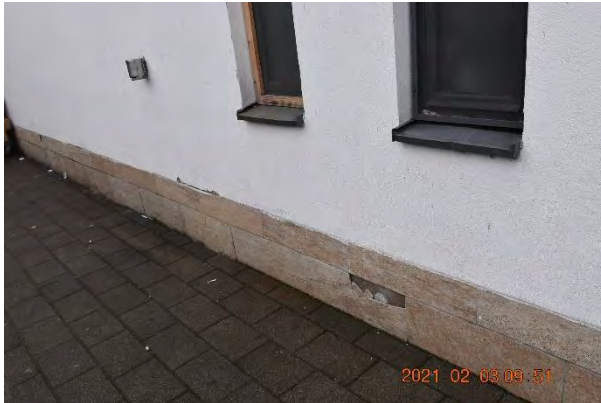
- A lábazati elemek törése rongálás eredménye, üzemeltetői feladat kijavítani.

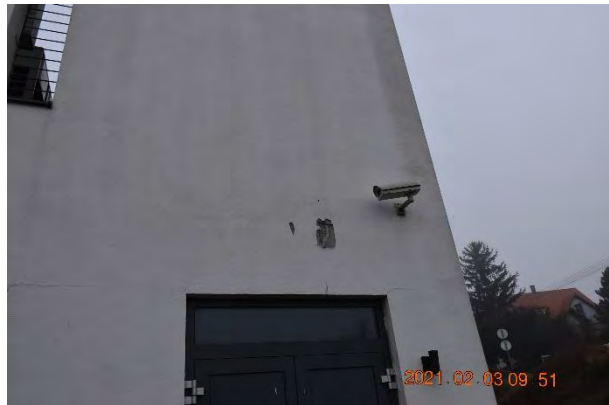
- A SPAR gazdasági bejáratánál vakolat-leverődés, vakolatrepedés és elszíneződés van, javítási körbe tartozik jelenleg.

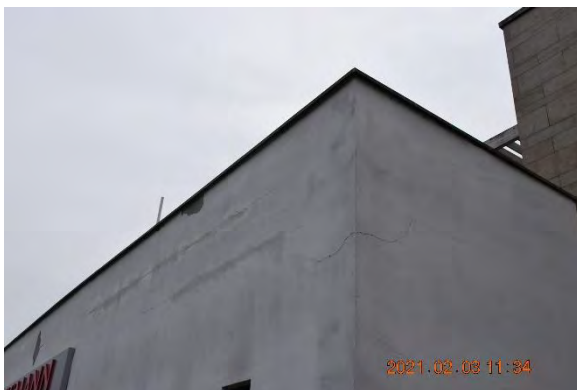
- ROSSMANN

A felület színfoltos. A műkö párkány alatti leázás és vakolat-lehullás az 5.3. pont alatt részletezettek következménye. Garanciában kezelhető lett volna, jelenleg csak karbantartás keretében, ilyen munkák láthatóan huzamos ideje nem lettek elvégezve.

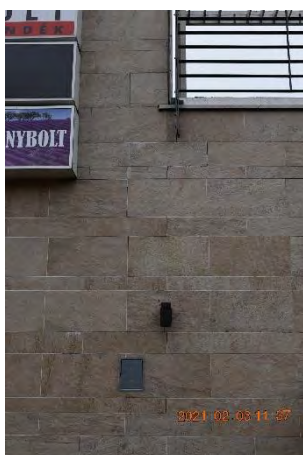
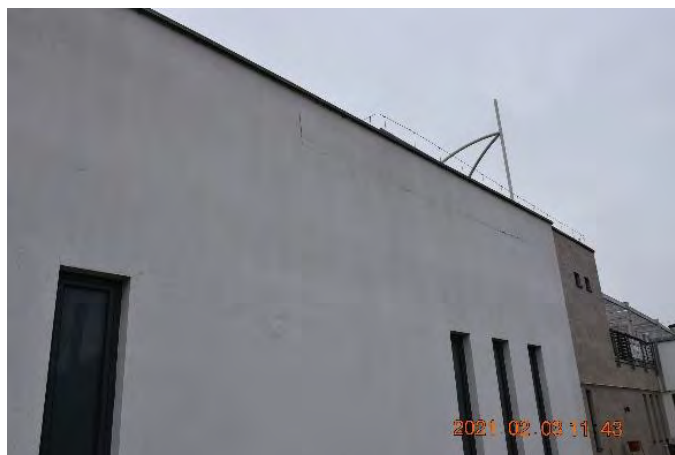
- Korzó bejáratánál a terasz magasságában a kőlap burkolatok szétnyíltak az eltérő mozgás és vízelvezetési hiányosságok miatt. Az eltérő mozgás okozta alakváltozásra 10 éves szavatosság áll fenn. Karbantartás keretében nem történt beavatkozás.

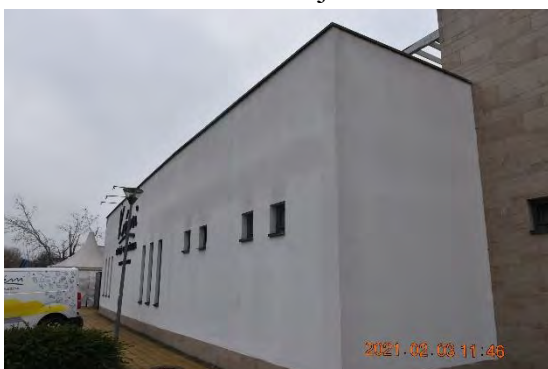
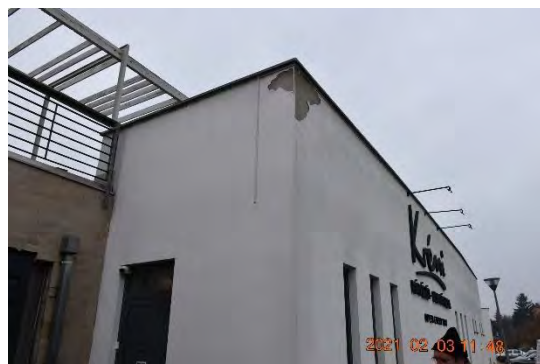
- Krém cukrászda

A külső felületen foltosság látható, garanciális körbe tartozott, amelyet követően üzemeltetői feladat. Leázási kép a működő párkánynál itt is látható. Garanciális hibán és szavatosságon túl karbantartási feladat a kijavítás.

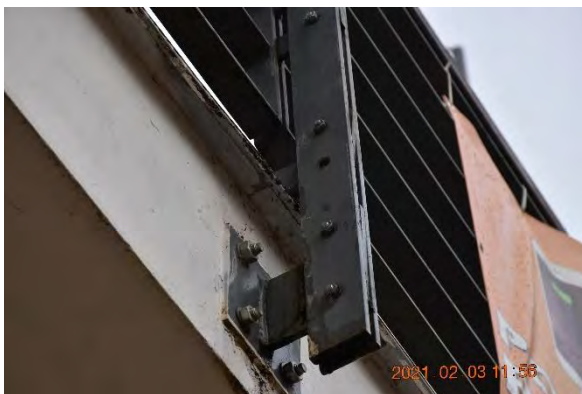
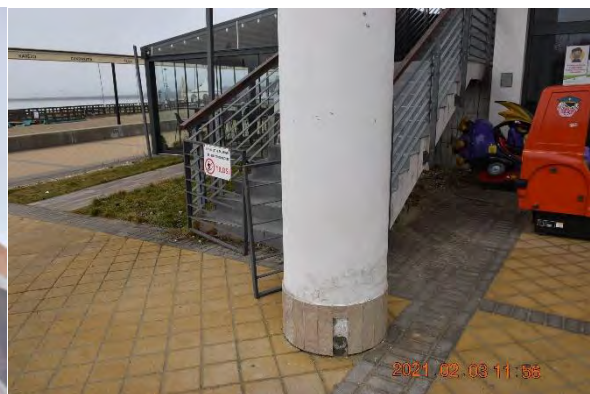
A korlátszerkezet és a vízkivetés azonos típusú jelenségképet okoz (lásd: 5.10.4. pont).

Laphiány van az oszlopokon. Karbantartásban rendezhető.

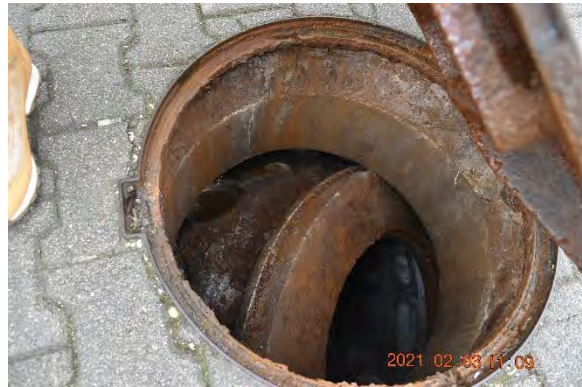
A szervizútban épített olajfogó (SPAR-nál) az aknában elfordult helyzetű. Az üzemeltető feladata a kijavítása, de erre nem került sor.

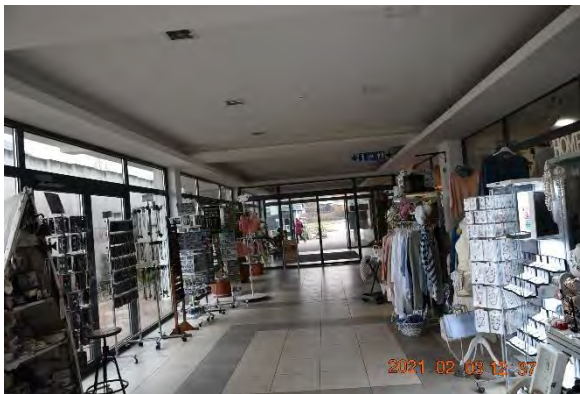
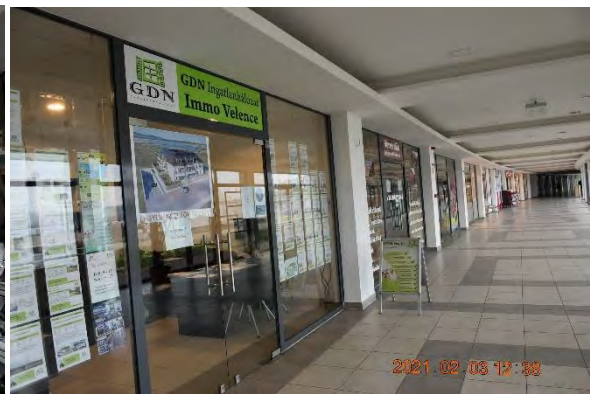
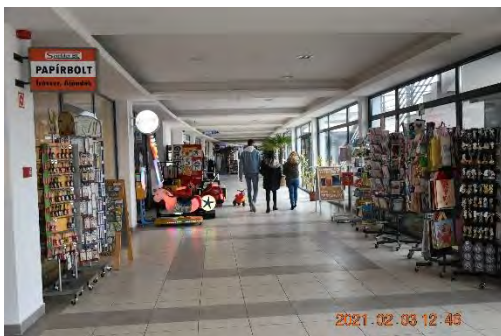
- A passzázs és az üzlethelyiségek vonatkozásában a padlóburkolati rendszerek (burkolatok) megfelelőek. A kirakodás az OTSZ-nek **nem** megfelelő.

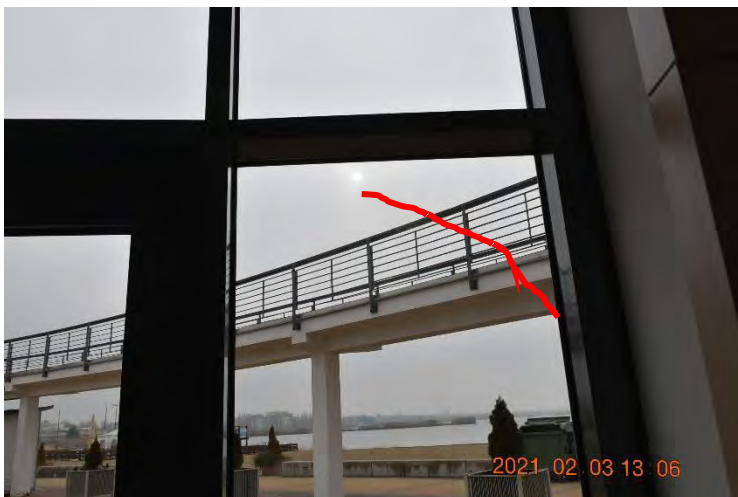
- Üvegtörés van az aula tó felé néző fix nyílászárójában. Üzemeltetői feladat a kicserélése.

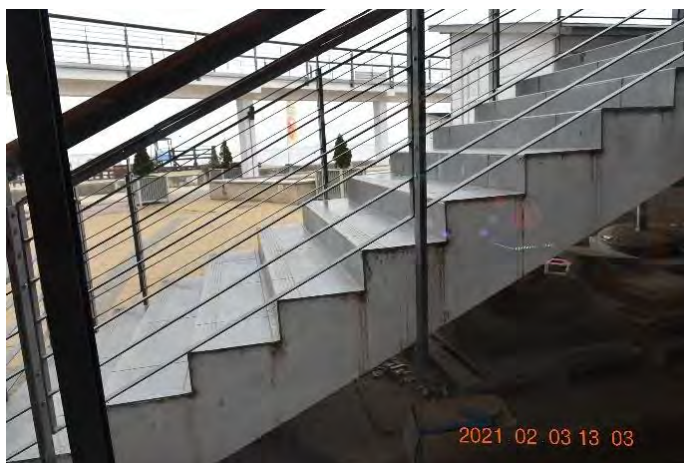
- A lépcsőkaron megfolyó víznyom karbantartás keretében javítható.

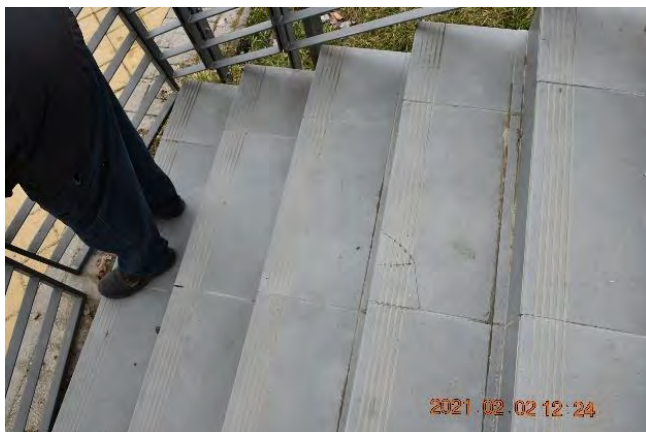
- A törött járólap szintén karbantartás keretében orvosolható.

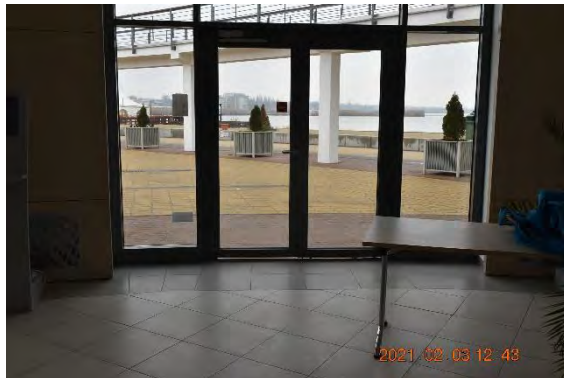
- Az ajtó küszöbszerkezete javításra szoruló.

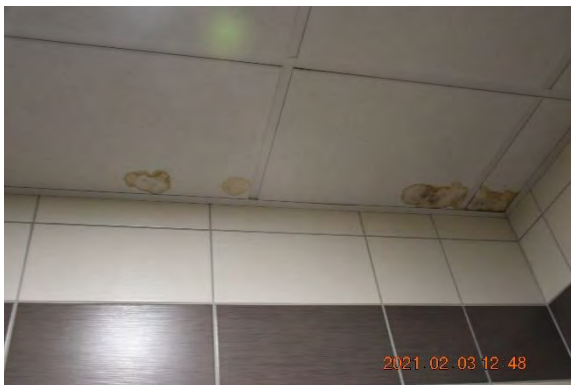
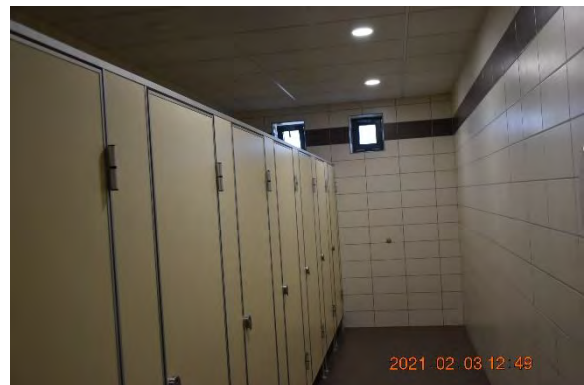
- A vizesblokkban az álmennyezetén kisebb beázási nyom látható (korábbi). Garanciába tartozó, jelenleg karbantartási feladat. Oldalfali burkolatok megfelelőek.

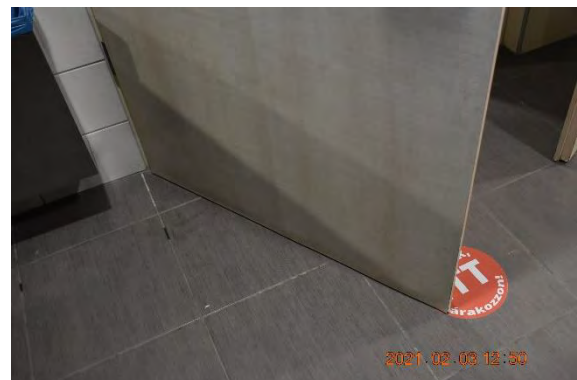
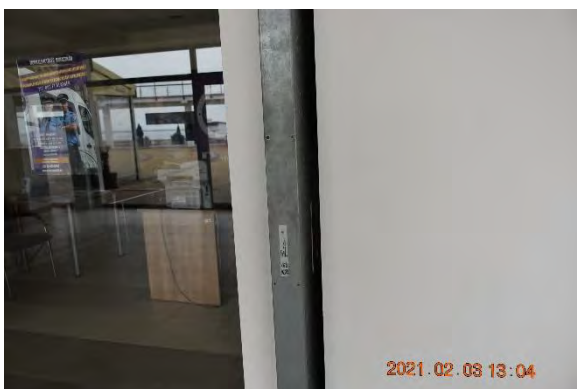
Az ajtó nem nyitható, a burkolathoz súrlódik. Karbantartási kötelezettség a kijavítása.

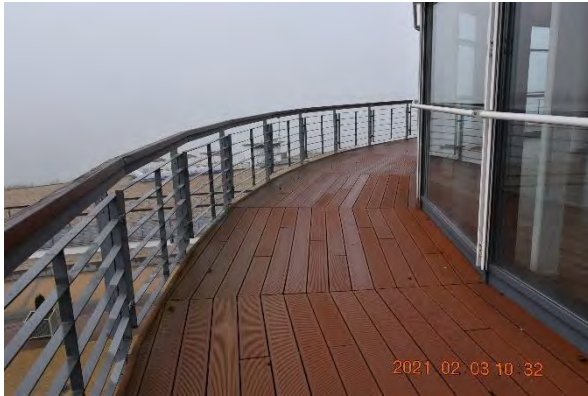
- WPC burkolat a második szinten megfelelően bizonyuló.

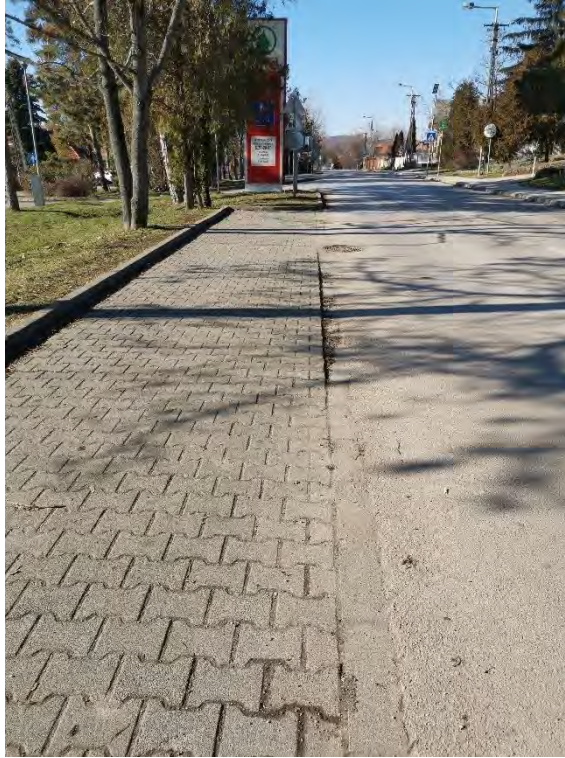
2. fotó

A Tópart utcai parkoló sáv melletti szegély jelentősen megsüllyedt.

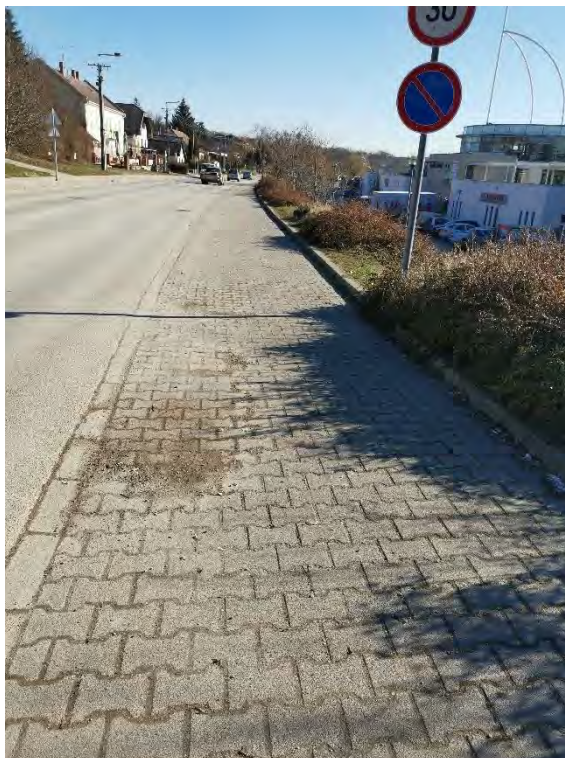
3. fotó

A fotó közepén a folt vízállás helyét mutatja, ahol megsüllyedt a térkő burkolat. A szegély melletti takarítás is már időszerű lenne.

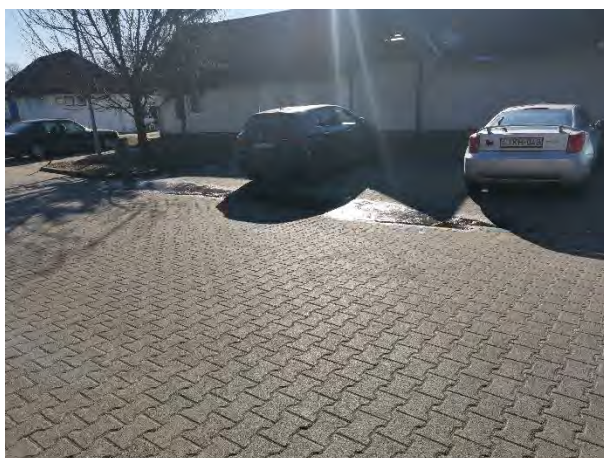
7. fotó

A hátsó sétányon a parkoló, és a folyópálya csatlakozásánál szintén jelentős süllyedés látható. A benne álló víz csak fokozza a süllyedést.

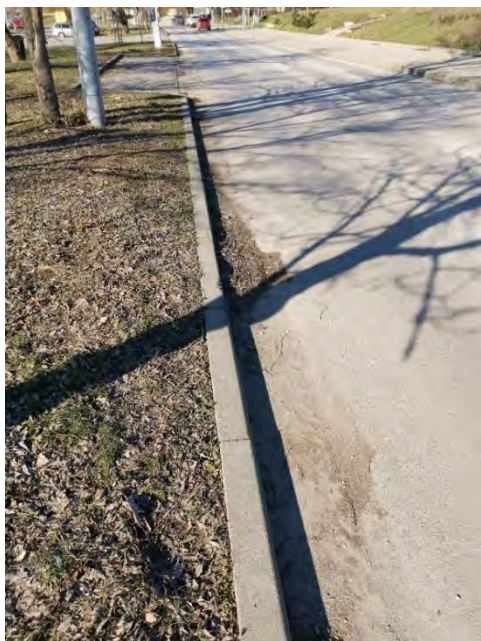
9. fotó

Víznyelő „rejtőzködik” az őszi lombhullás idejére tehető vízfolyás által összehordott hordalék alatt.

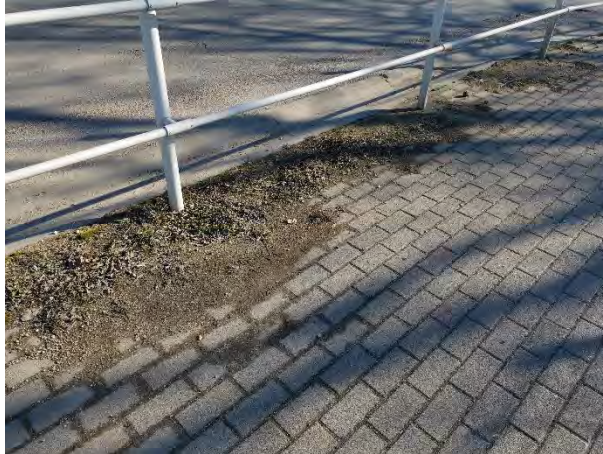
10. fotó

A Béke úton, az egyesített kerékpárút és gyalogút burkolatán is jelentősen nagyobb a környező területekről származó hordalék, mint a közúthoz tartozó folyókában.

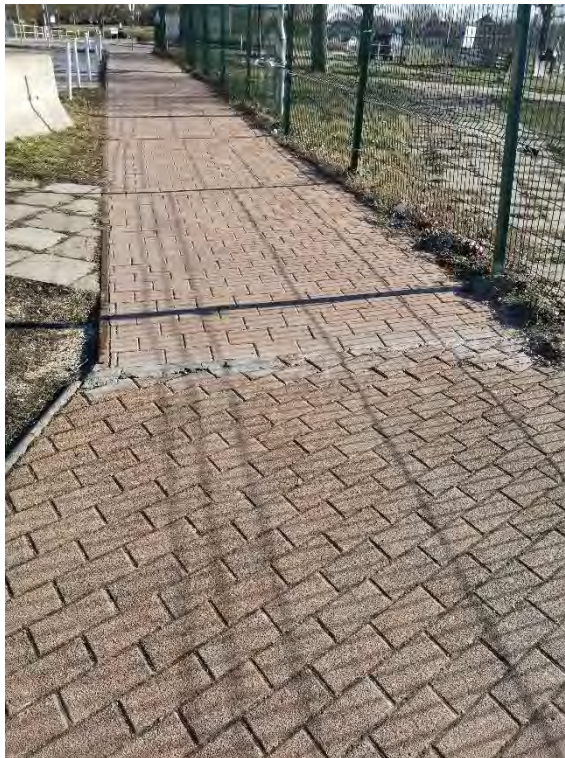
11. fotó

A kerékpárút burkolata a meglévő burkolathoz való csatlakozásnál megsüllyedt, és az ideiglenes – pár évvel ezelőtti – javítást még nem véglegesítették szakszerű javítással.

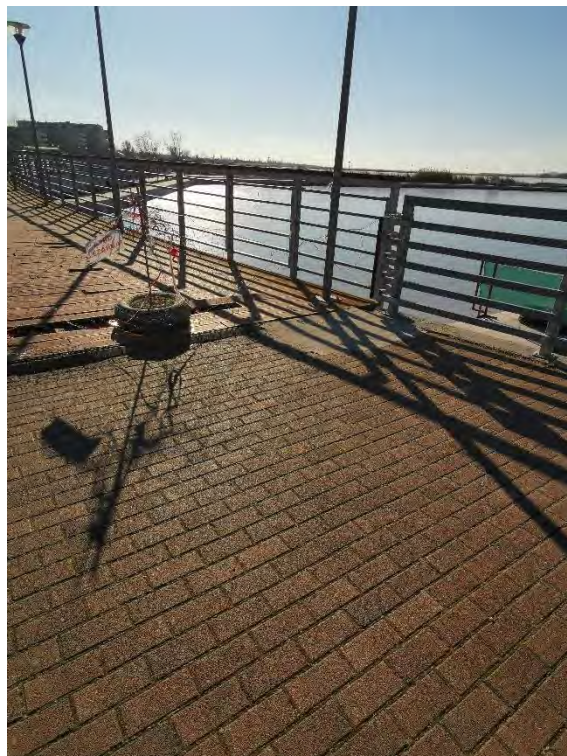
13. fotó

Jól megfigyelhető, hogy a veszélyesen sérült burkolatú híd lezárásánál felállított eszközök sincsenek karbantartva. Továbbá jól látszik, hogy a híd burkolata előtt a sétány burkolata jelentősen, 5-10 cm-rel is megsüllyedt.

Egyáltalán nem „mozgáskorlátozott-barát”, de a jobb oldalon némi habarcs „kikenéssel” próbálták kiküszöbölni az akadályt. Botlásveszély van jelen a nem szakszerű elkorlátozás miatt.

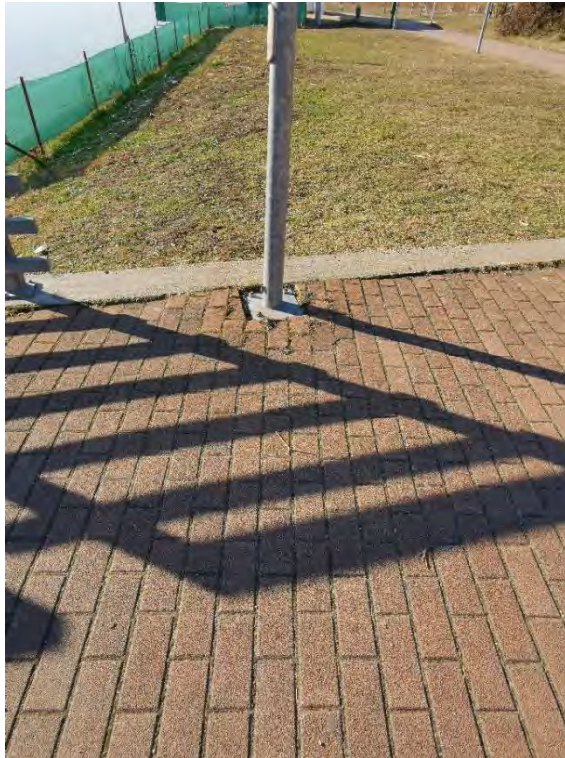
14. fotó

A kandeláber megsüllyedt, így a környezetében lévő burkolat deformálódott, botlásveszélyt generálva.

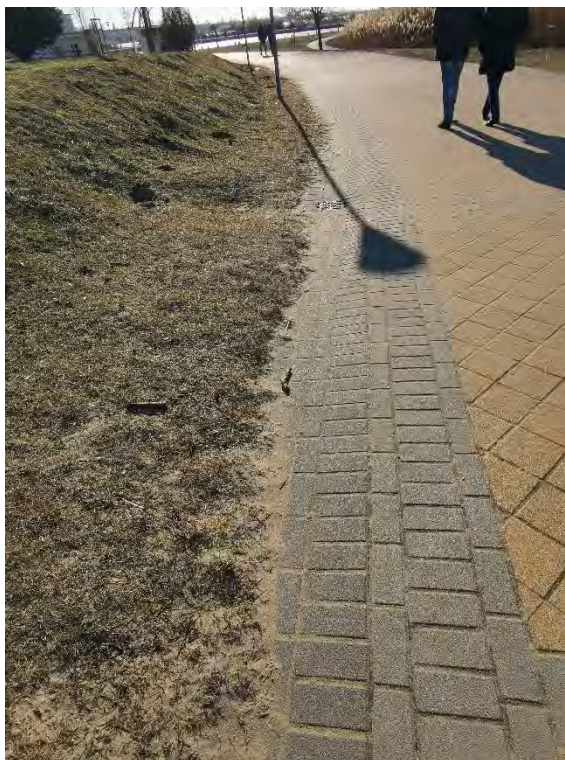
15. fotó

A folyóka megsüllyedt burkolatában a strandról származó homok jól megfigyelhető. Már a növényzet is belakta a folyóka felét, így vélhetően már több hónapja nem volt takarítva, karbantartva.
