## Egyesített igazságügyi szakértői vélemény

**42016/N/476/2020. sz.**

**(Velence Korzó ingatlan-együttes)**

Székesfehérvár, 2021. év március hó

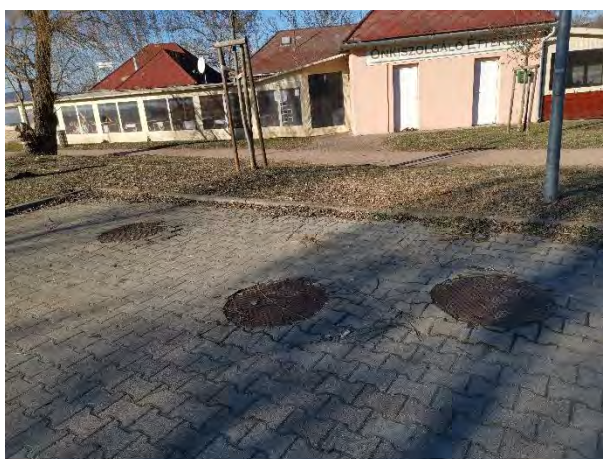
17. fotó

Mindhárom aknafedlap környezetében megsüllyedt a burkolat. A kiemelt szegély mellett még az őszi lehullott lomb maradványai láthatóak.

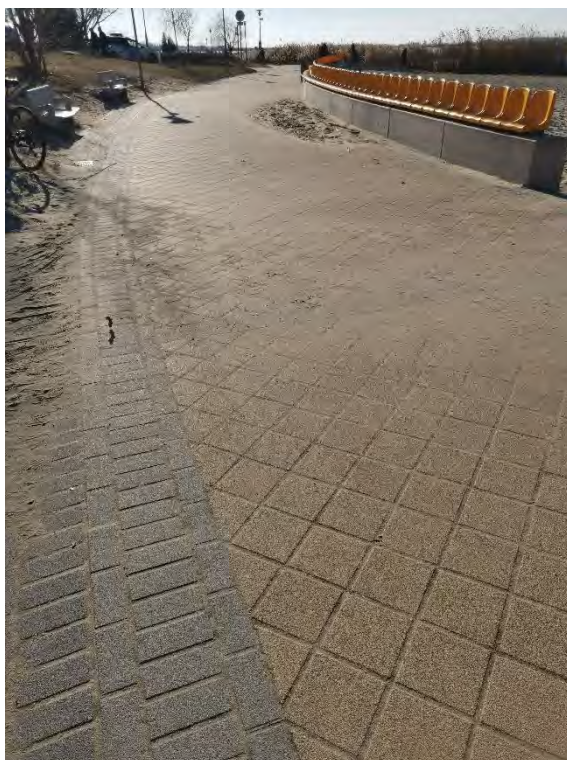
19. fotó

A burkolat üzemeltetése azt jelenti, hogy a burkolaton hordalék nem lehet. Baloldalon a folyóka is jelentősen feltöltődött, így az eső a rendszerbe is jelentős mennyiséget bemoshatott, ha a víznyelőig eljutott a csapadékvíz.

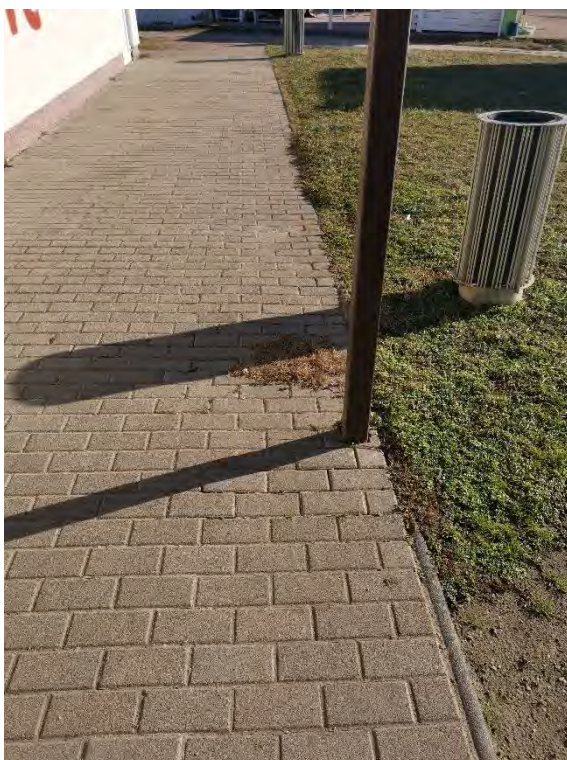
21. fotó

A WC előtti burkolat szélét is – részben – elhódította a növényzet és a burkolat is hullámos.

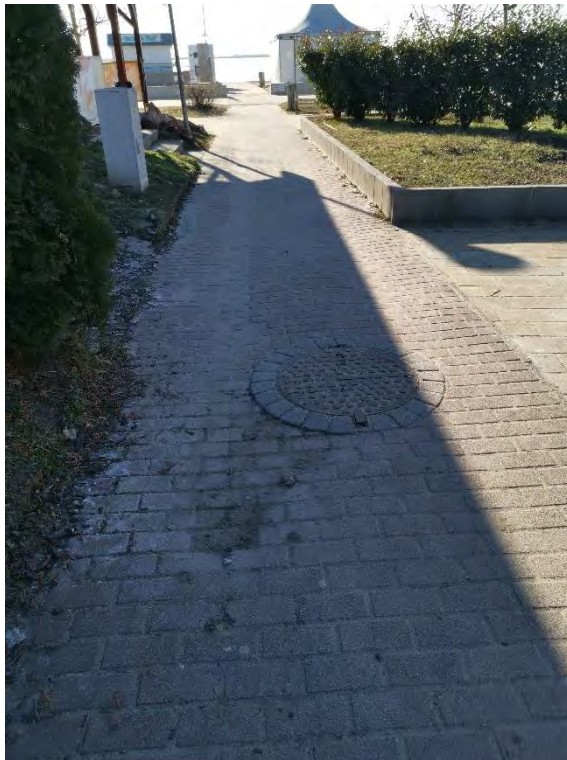
22. fotó

A Korzó épületének D-i végénél lévő sétány burkolatának egy részét is elbitorolta a homok és a rajta burjánzó gaz. A baloldali részben egy süllyedés vonala is jól megfigyelhető.

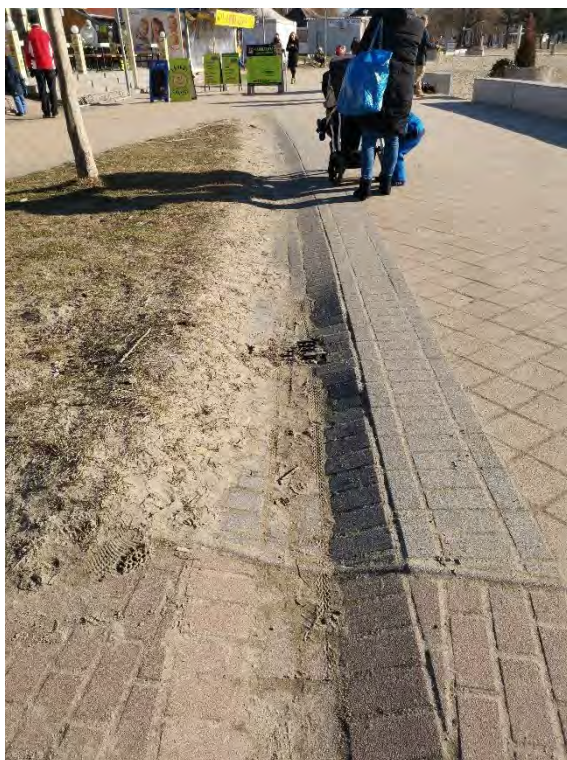
23. fotó

A folyóka burkolata erősen rongálódott, süllyedt, és a víznyelő is alig látszik ki a homok alól.

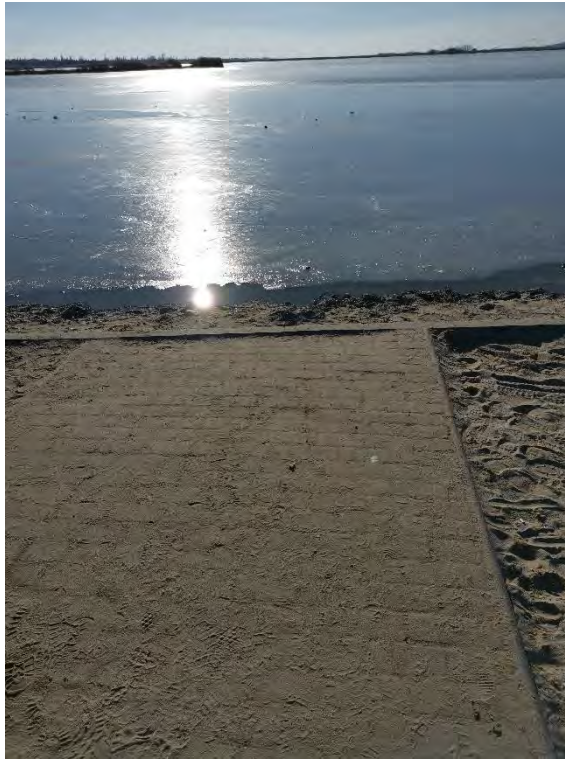
24. fotó

Jól megfigyelhető, hogy a sétány végén a burkolat jelentősen megsüllyedt.

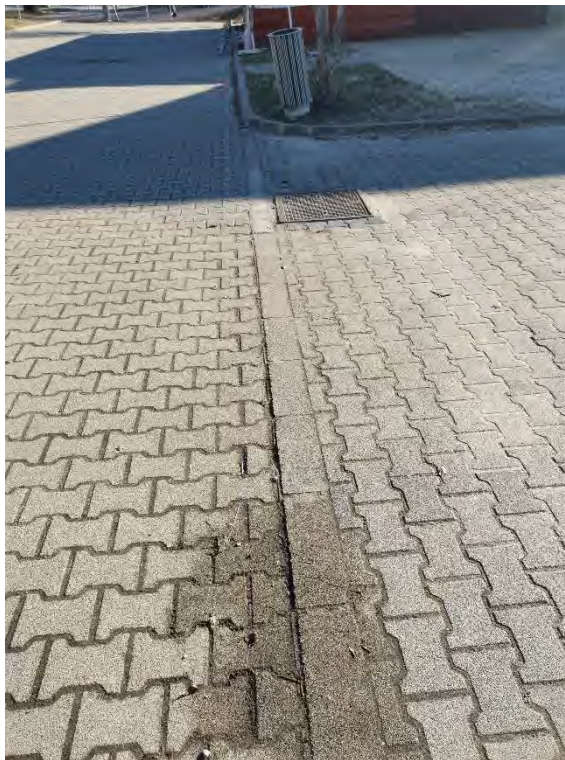
25. fotó

A hátsó sétány aknája környezetében, és helyenként a szegély mellett jelentősen megsüllyedt a burkolat.

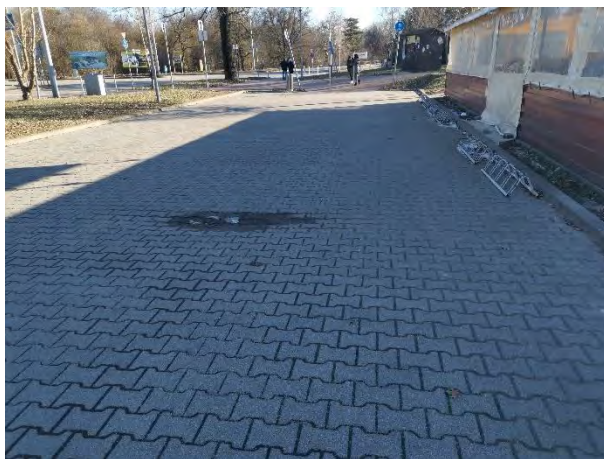
26. fotó

Egy közmű vezeték felett beszakadt a burkolat. Jól megfigyelhető itt is, hogy a veszélyes helyet az üzemeltető nem jelezte a közlekedők számára.

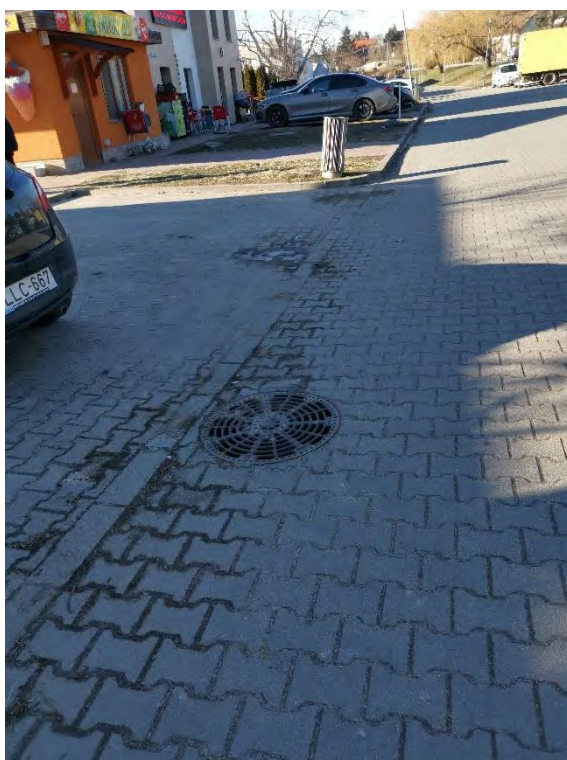
27. fotó

Itt is több helyen megsüllyedt a burkolat, amiről a foltok árulkodnak.

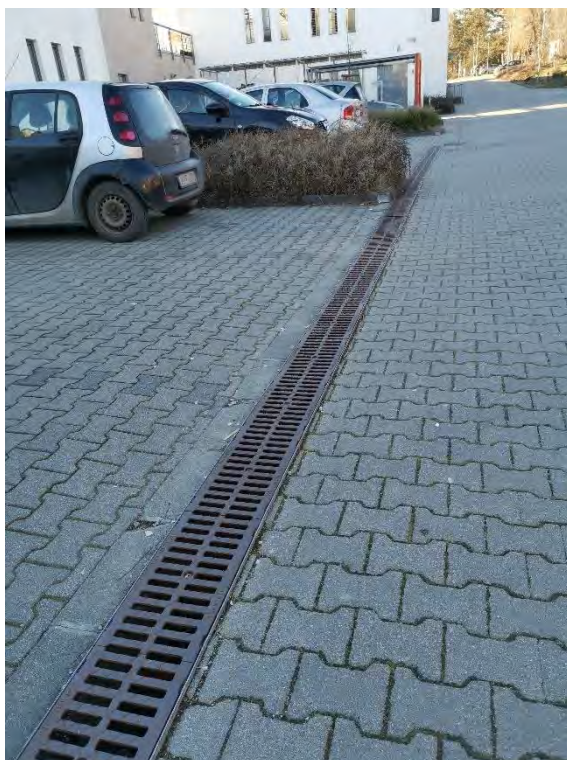
33. fotó

Ezen a szakaszon is jelentősen „kiáll” a rácsos folyóka a burkolat felszínéből, így esélye sincs a csapadékvíz szállítására. Esetleg arra, amelyik csöpp fölülről beetalál.

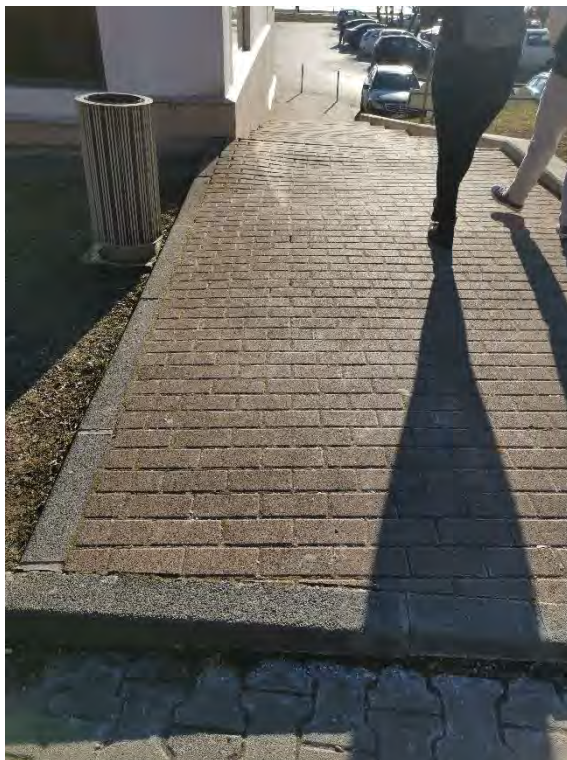
34. fotó

A SPAR épületének sarka környezetében a térkő erősen egyenetlen, mivel megsüllyedt.

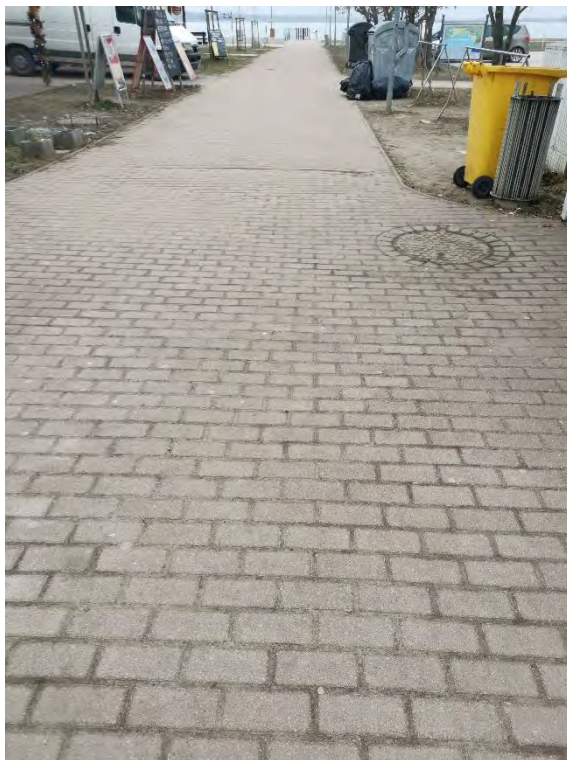
36. fotó

A Korzó É-i részénél a part irányába húzódó sétányon keresztben szintén közműből származó süllyedés látható.

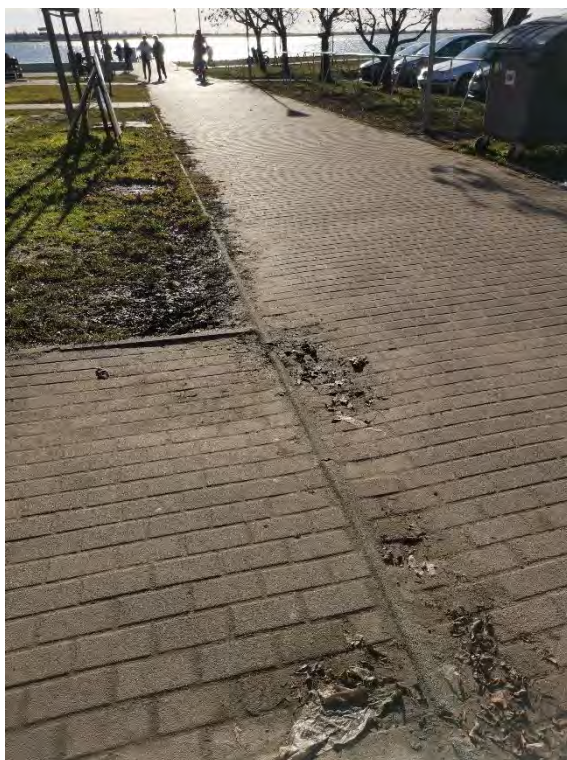
37. fotó

Balról a 1367/23 és 1367/27 hrsz-ú területek közötti térköburkolat csatlakozik. Jól megfigyelhető, hogy erősen egyenetlen, botlásveszélyes a burkolat.

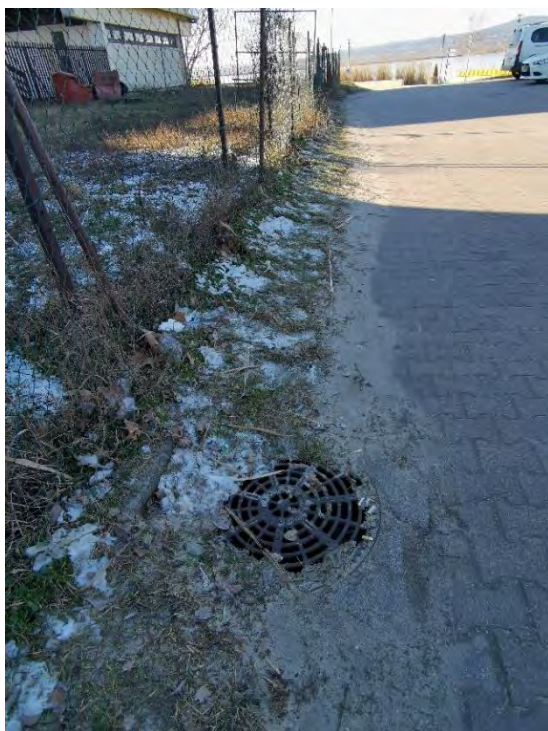
Jól megfigyelhető, hogy a kiemelt szegély csak nagyon kis felületen látszik ki a már begazosodott, szél által ide hordott homok alól. Biztosan nem volt takarítva egy éven belül.

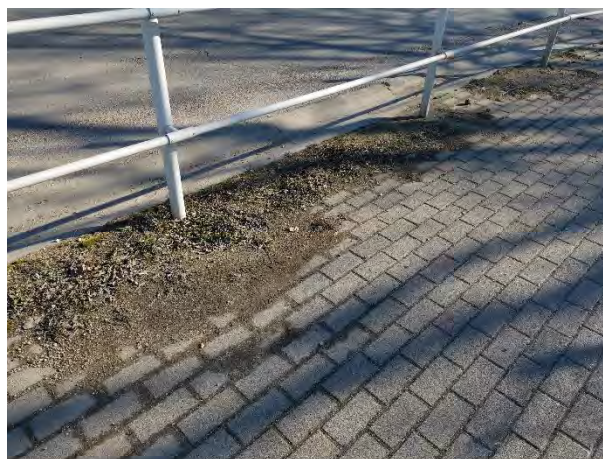
Jól megfigyelhető a Béke utcai gyalogos, és kerékpáros összevont út burkolatán a már begazosodott föld, és sár.

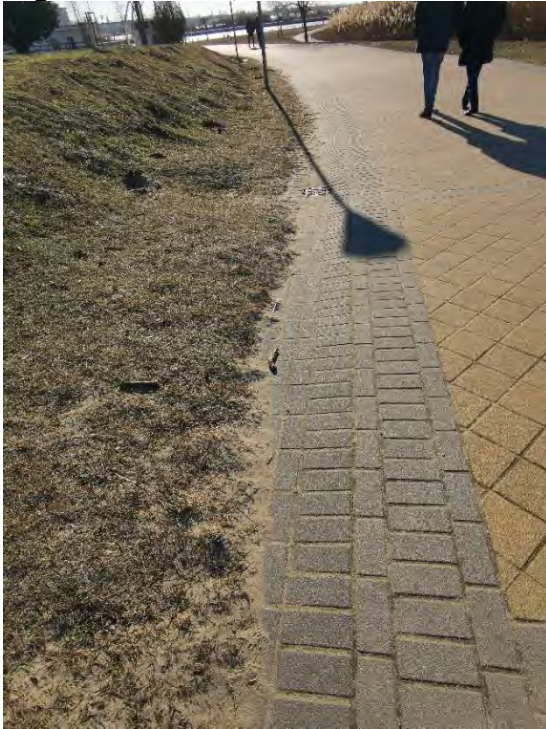
A parti sétány jelentős hosszában, a folyókában a vízelvezetést akadályozó kigazosodott homok található – évek óta.

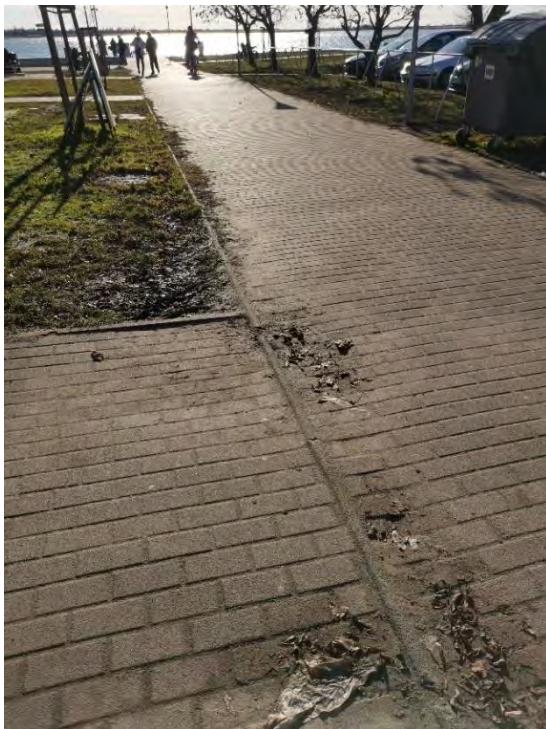
Jól megfigyelhető, hogy itt a mélyedésekben, süllyedésekben az őszi lomb megtelepedett. Kulturált közlekedést nem nagyon biztosít.

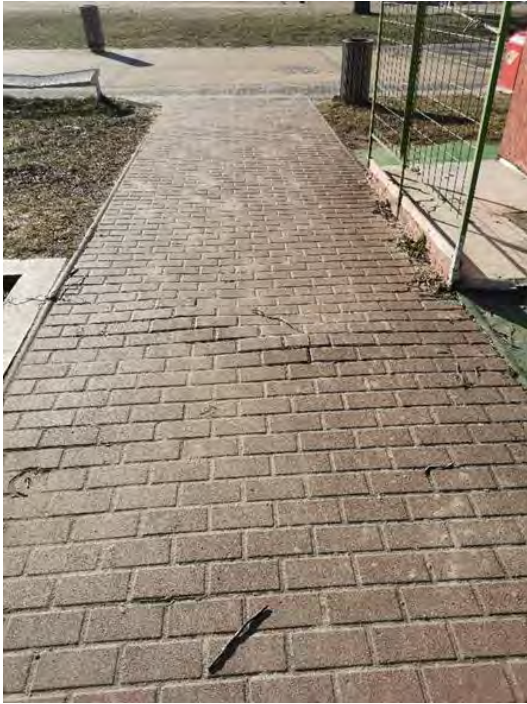
A fotó közepén, a járdán, sétányon jelentősen, 10 mm-t meghaladóan felpúposodott a térkő, balesetveszélyt generálva. Jól látható, hogy a veszélyt nem jelzi semmi.

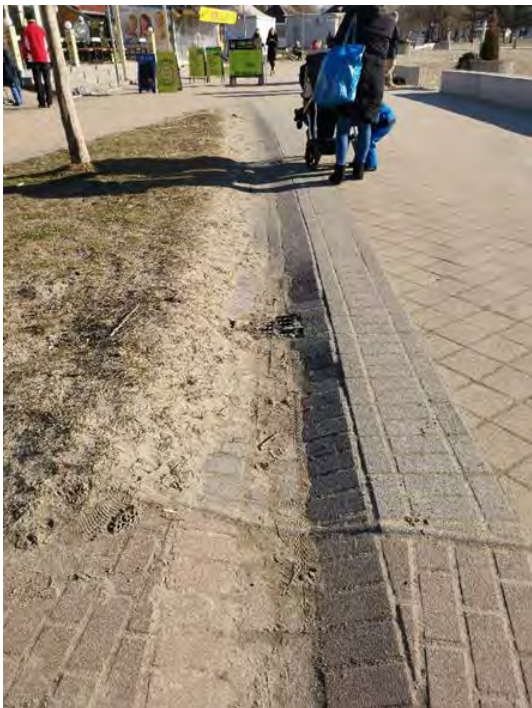
Ezen a fotón is látható egy balesetveszélyes hely, mivel a leszakadt folyókaelem balesetveszélyt okozhat a járókelőknek. Itt sem látható figyelemfelkeltő jelzés.

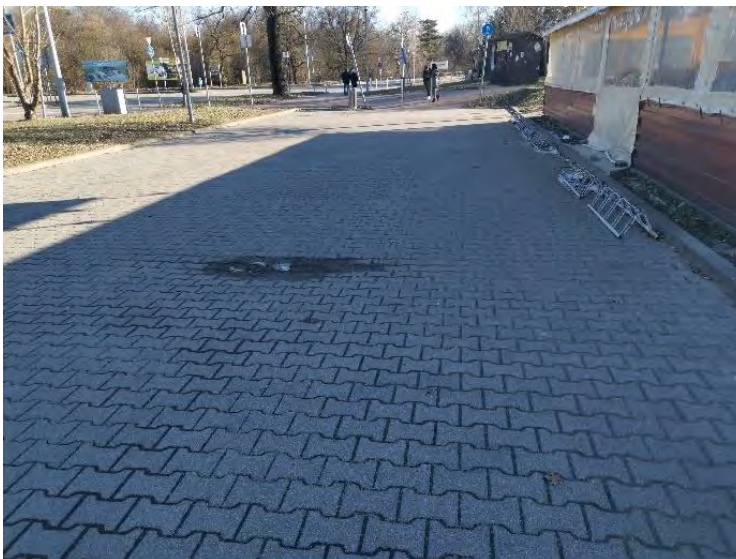
A közmű feletti beszakadást sem jelzi semmi, így a közlekedőkre veszélyt jelent.

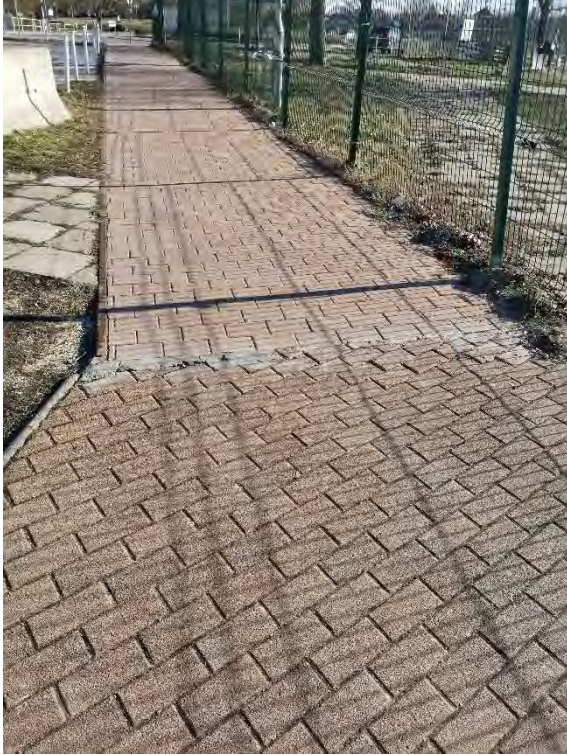
Jól megfigyelhető, hogy a kép alján lévő „projekt burkolat” a meglévő burkolathoz való csatlakozásánál megsüllyedt. Ahelyett, hogy garanciában vagy szavatosságban, vagy a kötelező alkalmassági idő terhére vagy saját kivitelezésben a kb.  $1,5\text{m}^2$ -en a térkövet szintre igazították volna, inkább valami habarcs-szerűséggel próbálták a „küszöböt” áthidalni, ami egyáltalán nem nevezhető megfelelő, kulturált megoldásnak.

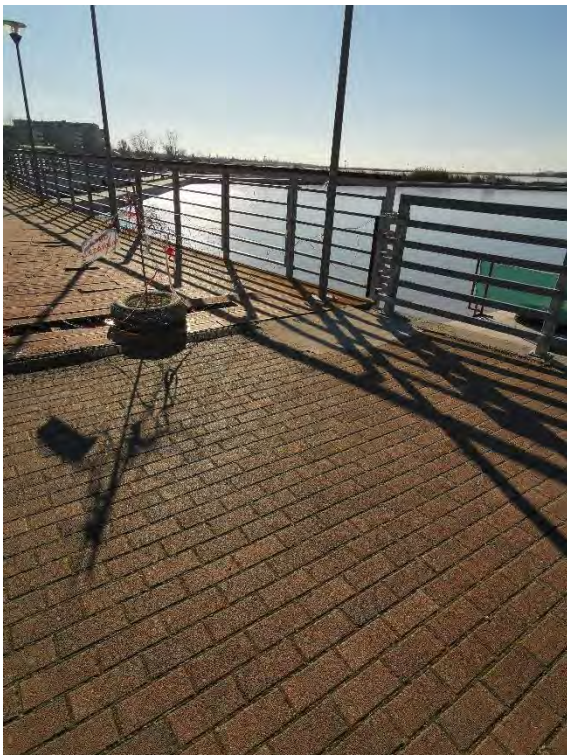
E fotó közepén, a sétány jobb oldalán, egy kis habarcs rákenéssel oldották meg a híd burkolata előtti sétány burkolatán tapasztalható süllyedés áthidalását. Ez nem nevezhető szakszerű javításnak, pedig a kivitelezővel történő javíttatásra is több variációban lett volna lehetőség.

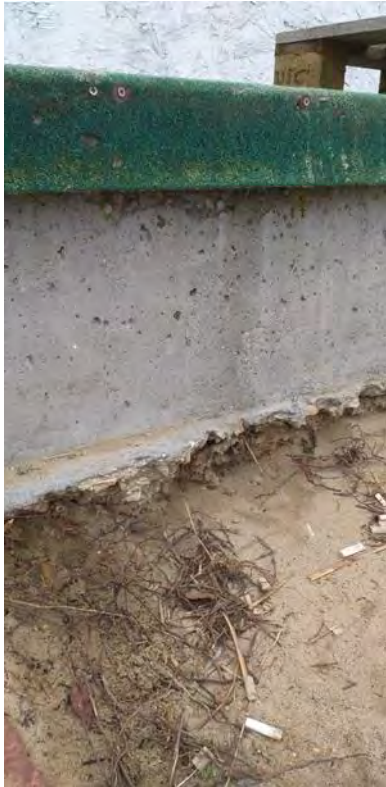
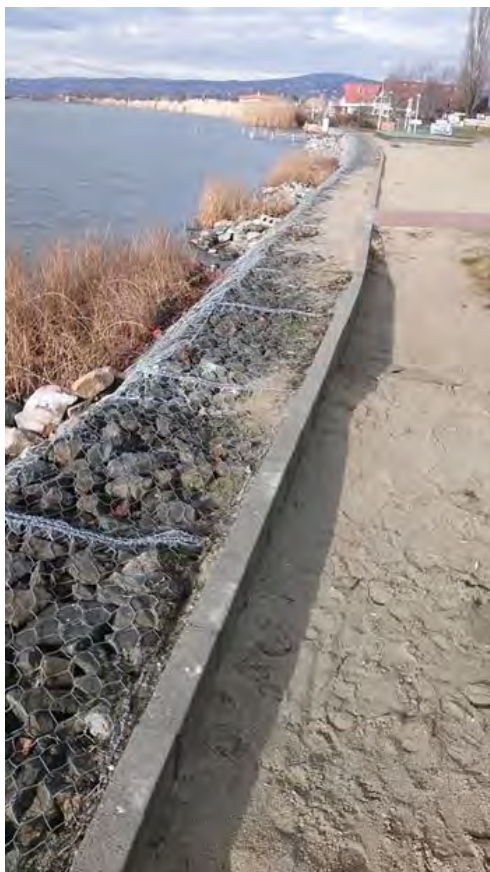
A strandterület homokrétegének átlagos vastagsága méréseink alapján jelenleg a terület 35%-án csökkent a kiépített 40 cm-ről 10-35 cm vastagságra a szél és a tömörödés hatására.

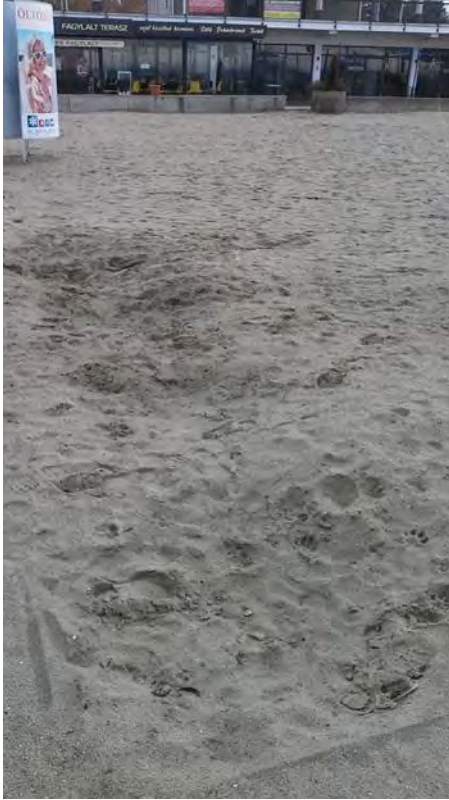
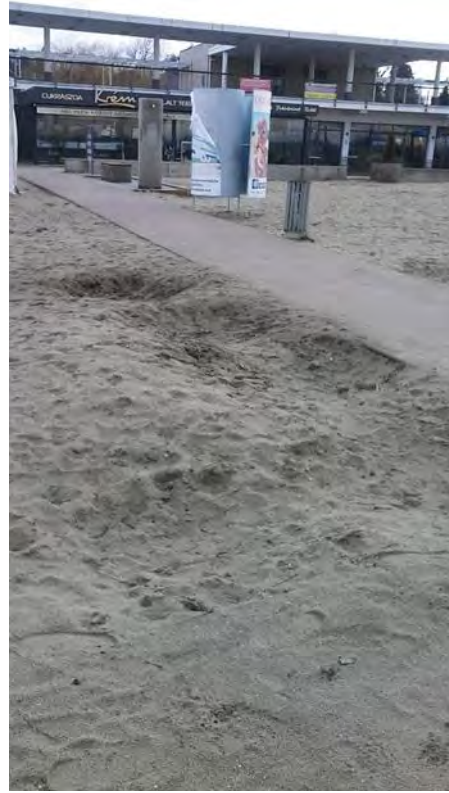
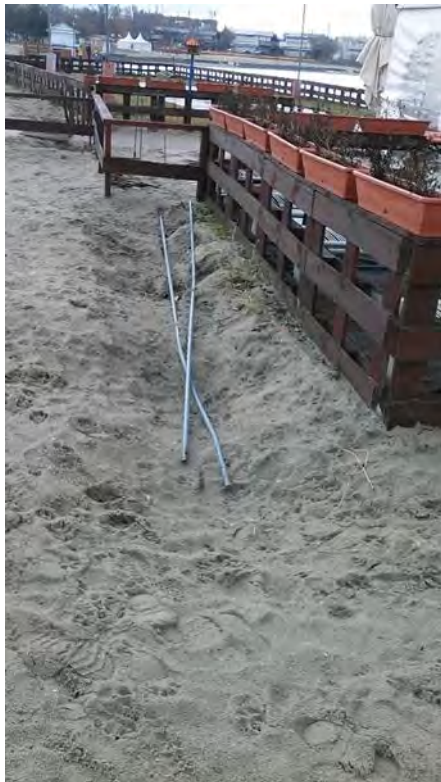
A homokkal feltöltött terület felszíne helyenként egyenetlen, gödrös, szeméttel szennyezett, gazos.

**A homokkal feltöltött strandterület állapota nem felel meg a szerződésből fakadó napi karbantartási kötelezettség teljesítése esetén elvárható állapotnak. A homokhiányt az üzemeltetőnek a „Használati, üzemeltetési és karbantartási utasítás”-ban foglaltak szerint pótolni kell, a pótlást nem végezte el.**

A ZÁÉV, a létesítmény kivitelezője által készített „Használati, üzemeltetési és karbantartási utasítás” 15.) pontja tartalmazza: *„A parton elterített homok az időjárásnak kitett, szeles partszakaszon, nyílt felületen fekszik. Ezért előfordul, a nagyobb erejű szél a homokot felkapva elsodorja azt. Az így megfogyatkozott homokot rendszeresen pótolni kell a tervvel megegyező minőségű homokkal, valamint a szél hatására máshol lerakott homokot vissza kell termelni a partra.”* Az üzemeltető ezt a kötelezettségét nem teljesítette.

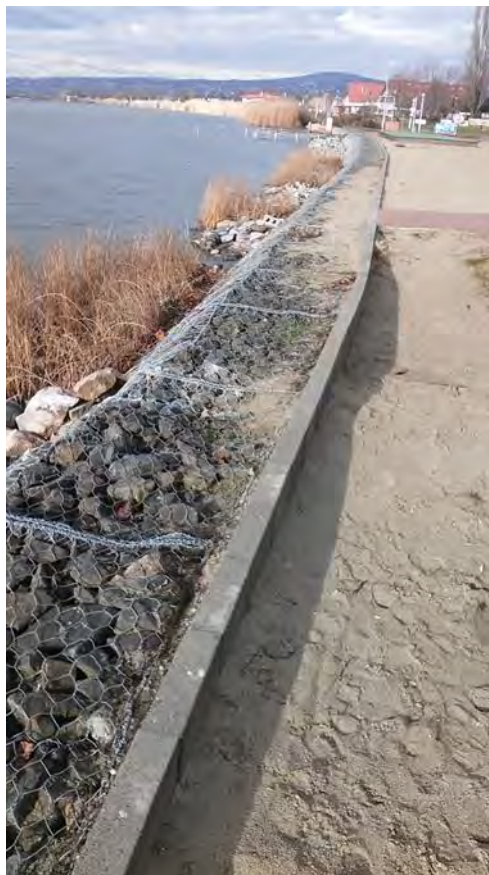
A partvédő mű a 0+000-0+215, 0+225-0+275, 0+285-0+350, 0+370-0+410 km szelvények között vízépítési terméskővel töltött gabion szerkezetű, horganyzott, fonott acél dróthálóból kialakított dobozokból áll. A partvédőmű köfeltöltése megsüllyedt, a felületen változó vastagságban kőhiány van.

**A gabion szerkezetű partvédő mű és a megtámasztó kőszórás állapota nem felel meg az üzemeltetési szerződésben előírt karbantartási kötelezettség teljesítése esetén elvárhatónak. A gabion partvédő mű jelenleg kifogásolható állapotú, a szerkezet több helyen deformálódott, különösen a felső síkja, és azon a szakaszon, ahol a támfal ráépítés történt. A gabion szerkezetű partvédő mű állagromlása a rendszeres karbantartás hiányára vezethető vissza. Az állagromlás megszüntetése az üzemeltetői karbantartási feladatok közé tartozik.**

A ZÁÉV, a létesítmény kivitelezője által készített „Használati, üzemeltetési és karbantartási utasítás” 15.) pontja tartalmazza: *„Ebből kifolyólag minden tavasszal felül kell vizsgálni a szerkezet (gabion partvédő mű) állapotát, és az esetleges deformációkat erre szakosodott kivitelező cégekkel javítani szükséges, szükség esetén a kőanyagok pótlásával”*

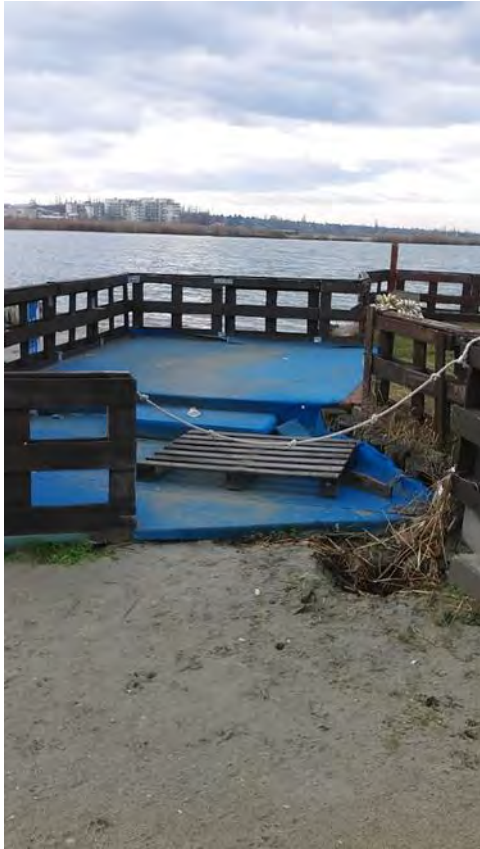
A partvédő mű előtti mederszakasz szemetes, részben növényzettel benőtt, állapota a karbantartás hiányát mutatja.

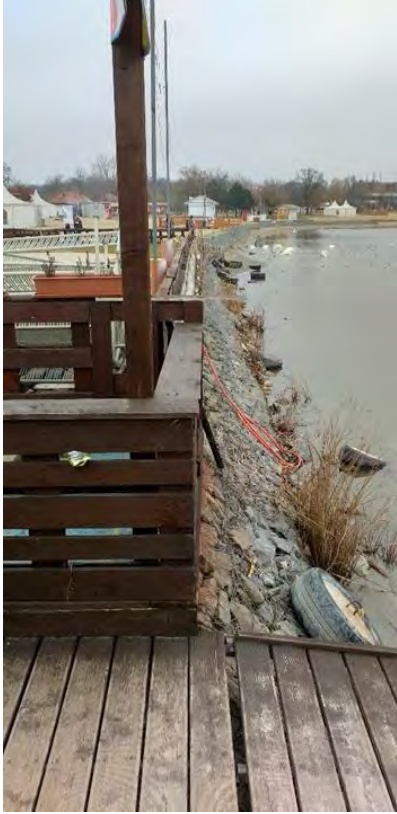
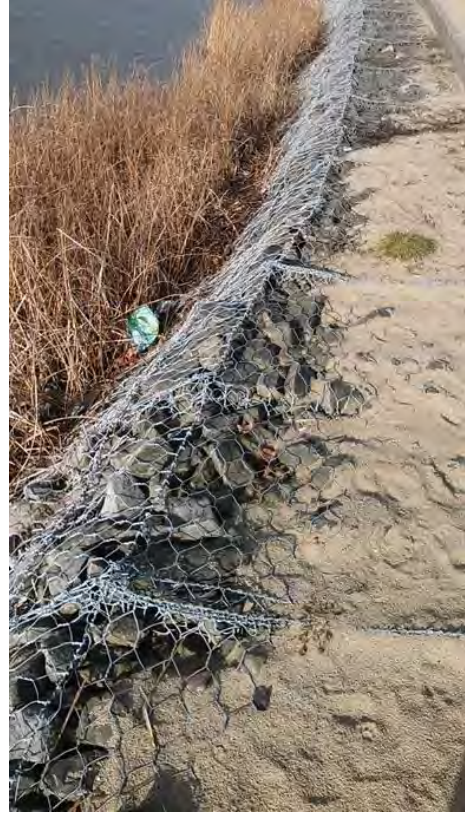
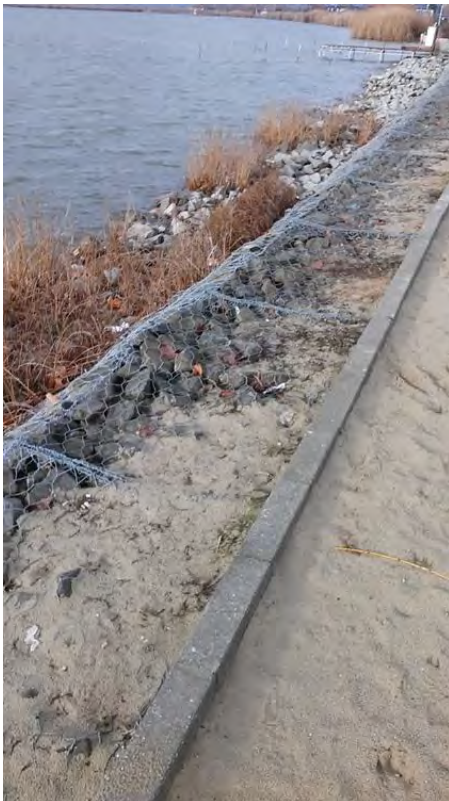
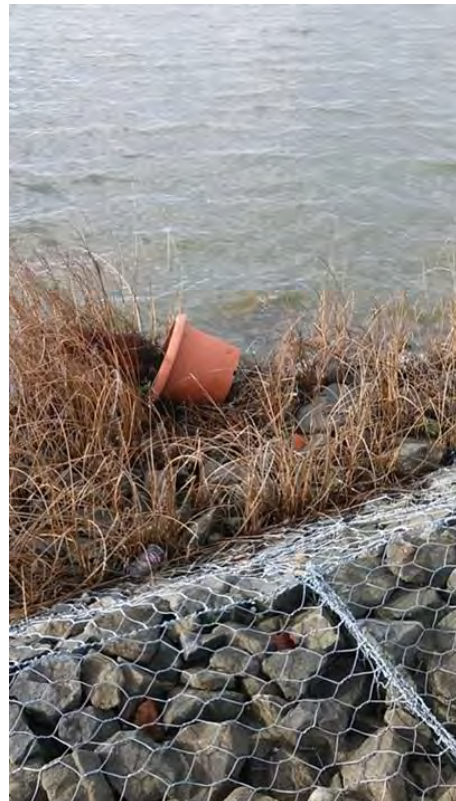
A 0+000-0+215 szelvények között a lábazati kőszórás rendezetlen, hiányos. A kőszórás felületét rendezni, a hiányos szakaszokon a követ pótolni szükséges.

**A kőszórás hiányosságainak pótlását a garanciális időszak alatt az üzemeltetőnek kellett volna kezdeményezni a létesítmény kivitelezőjénél.**

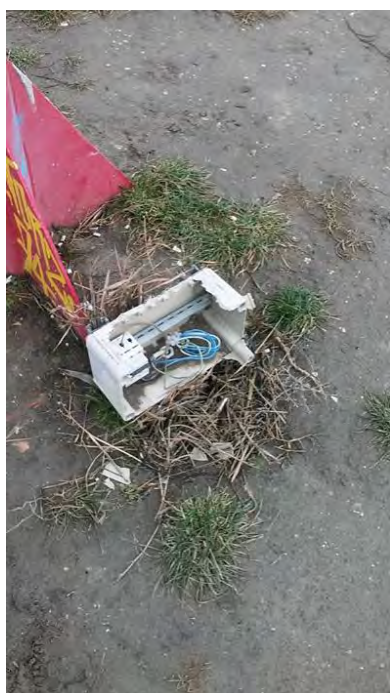
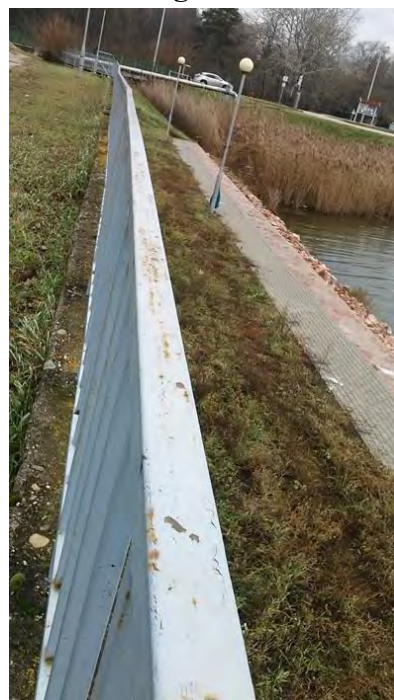
**A hajókikötő DK-i támfalát lezáró korláton korrózió nyomai vannak, a felület védelme karbantartási munka keretében az üzemeltető feladata.**

**A kikötőbejárat jelzőfényeinek áramellátását biztosító kábel fedél nélküli csatlakozó doboza jelenlegi állapotában életveszélyes, karbantartási kötelezettség elmulasztására utal.**

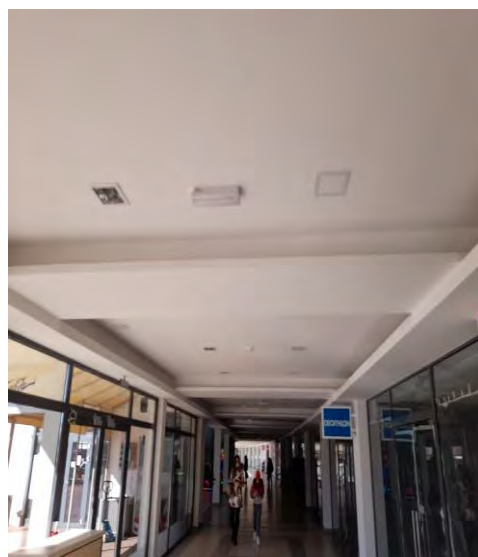
2. sz.  
felvétel

A fenti felvételeken látható, hogy a kivitelezéskor felszerelt kijáratvilágítók helyett több helyen eltérő típusú világítótestek lettek felszerelve vagy az eredeti típusok lettek lecserélve. Ezek minden bizonnyal az átadást követően kerültek felszerelésre. Ezt az is alátámasztja, hogy az átadási dokumentációba becsatolt, a vonatkozó tűzoltó hatósági jegyzőkönyv szerint a kijárat világítás ki lett próbálva és azok működtek, hiányok nem lettek feltárva. Ezzel szemben a helyszíni szemle során az utólag felszerelt kijárat világítókról hiányoznak a megvilágított menekülési jel!

A megvilágított jelekkel ellátott biztonsági kijárat világító lámpatestek üzemeltetése hiányos állapotban szabályellenes. Üzemeltetőnek a legrövidebb időn belül a szabályos működésről gondoskodni kell!

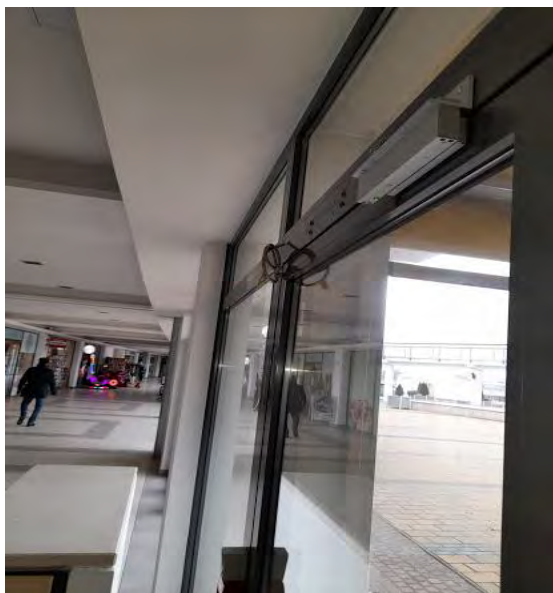
4. számú felvétel

A 4, 5, és 6. sz. felvételeken látható, hogy a vészkijárat ajtóról az RWA rendszerbe tartozó ajtónyitó motoros eleme le van szerelve, hiányzik! Ez súlyos tűzvédelmi hiányosság!

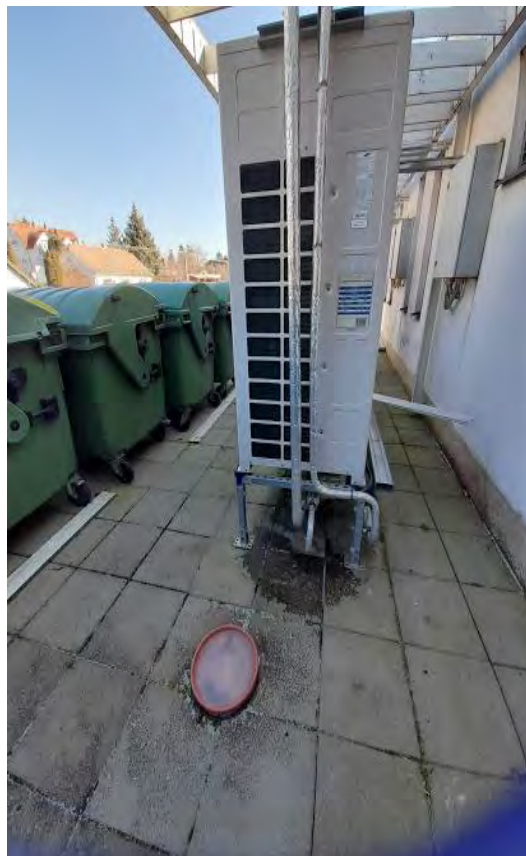
8. számú felvétel

Az 5. és 8. szám közötti felvételek tartalma:

Az 5. és a 8. számú felvételeken látható, hogy a gépudvarok idegen anyagok tárolására is igénybe vannak véve. Ez mindenképp veszélyt jelent a berendezésekre nézve. Ez különösen igaz a 8. számú felvételen láthatókra nézve. Itt nagyméretű konténer jellegű hulladék tárolók tárolása láthatóak, lehullott pergola elemekkel együtt.

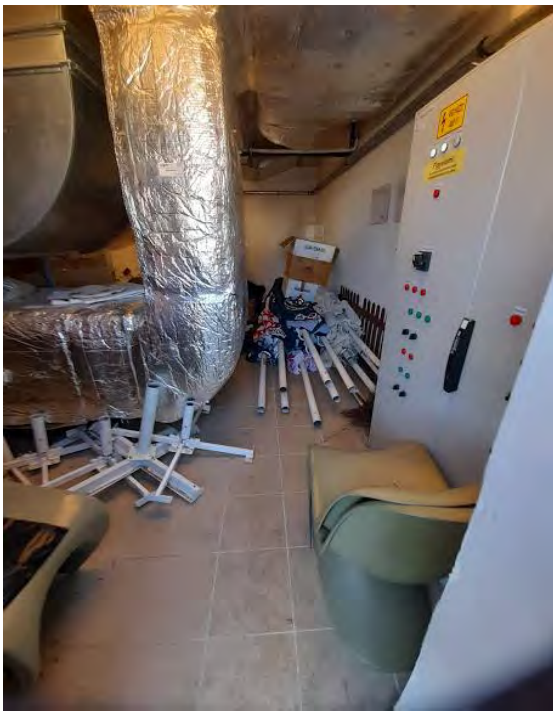
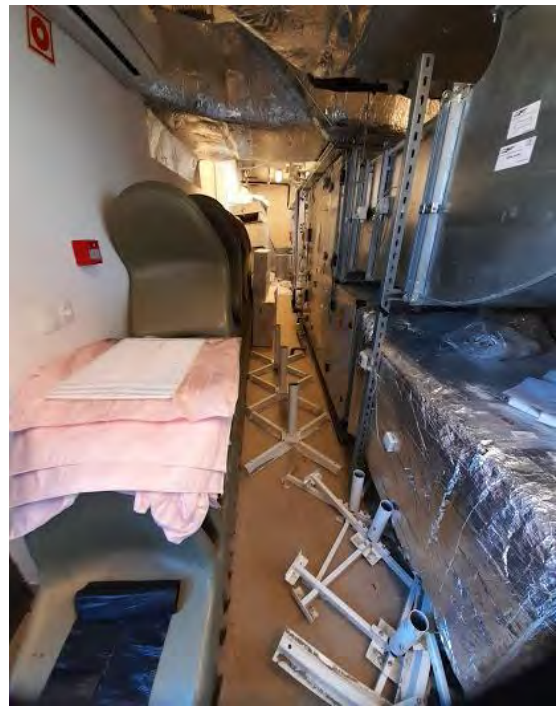
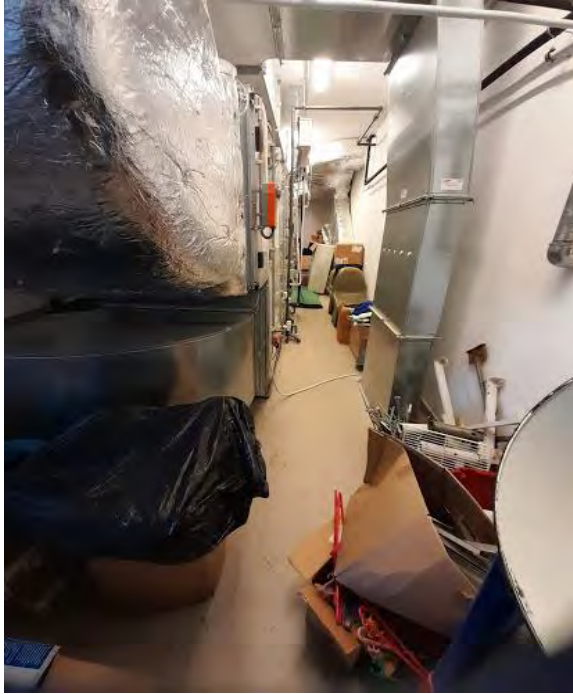
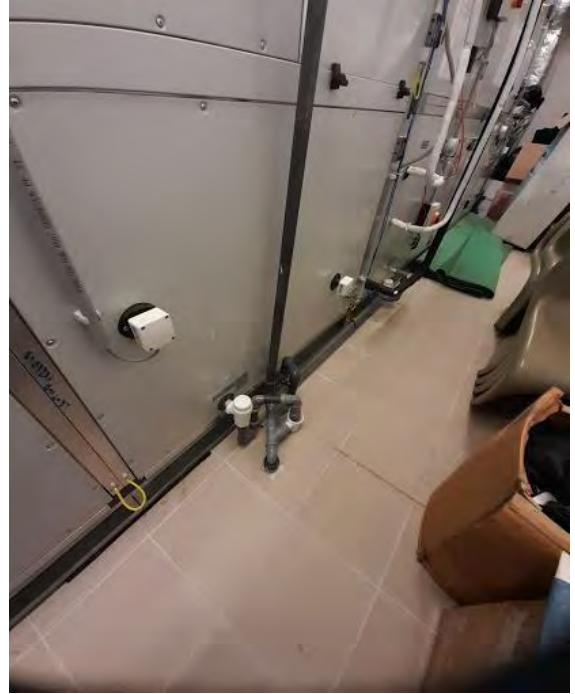
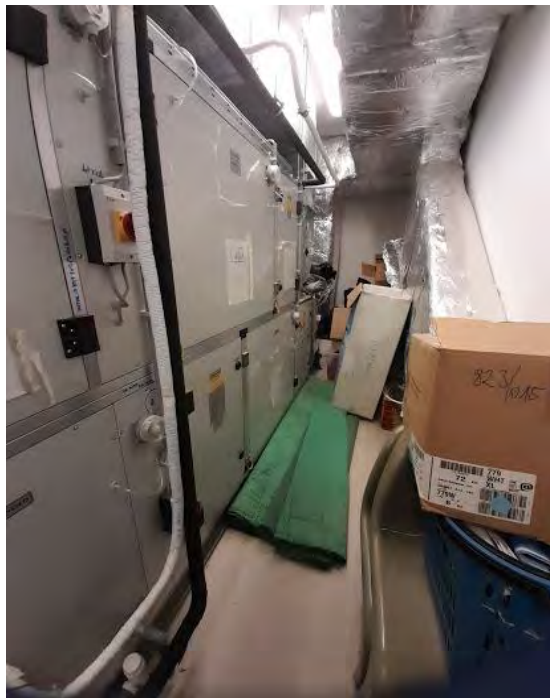
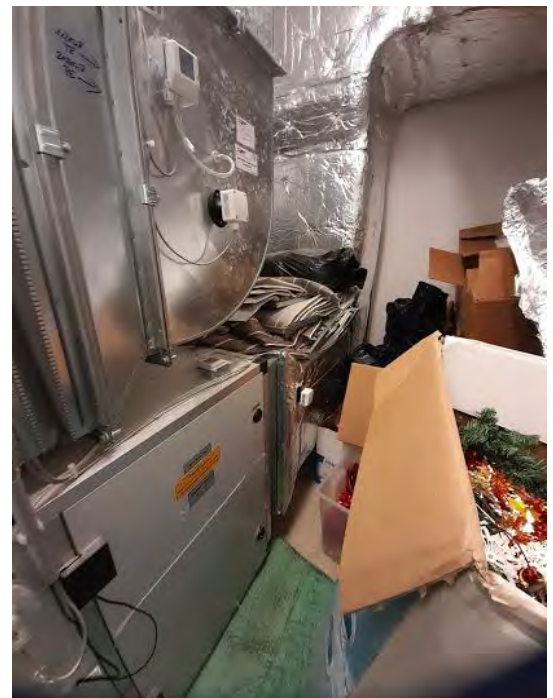
Az 1. és 6. szám közötti felvételek a berendezések üzemeltetési körülményeit mutatják. A kivitelezés külső megítélés szerint megfelelő, bár a körük halmazott bútorok, fém anyagú, (de nem a légkezelőgépek részét képező) alkatrészek és felhalmozott papír és textil anyagú hulladéktól ez csak részben volt megtekinthető.

Ezek a légkezelő berendezések elzárt területeken vannak, illetéktelen személyek nem férhetnek hozzá, így az üzemeltető napi karbantartási tevékenységi körébe tartozó takarítási hiányok róhatóak fel. Az üzemeltetőnek az is felróható, hogy a légkezelő gépházát nem oda tartozó anyagok és hulladékok elhelyezésére használja. Ez a körülmény veszélyezteti a légkezelő gépre szerelt érzékelőket, a légcsatornák hőszigetelésének épségét, valamint komoly tűzveszélyességi kockázatot is rejt magában.

A légkezelő berendezések a helyszíni szemle idejében nem üzemeltek. Mivel a berendezések akár különálló Üzemeltetési naplója vagy akár az egyesített Üzemeltetési Karbantartási napló nem állt rendelkezésre, - az üzemeltető kérés ellenére sem bocsátotta rendelkezésre - a rendszeres karbantartás meglétéről nincs információ, annak végrehajtása nem megítélhető.

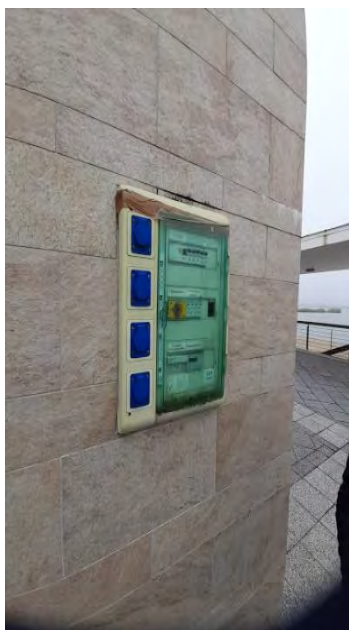
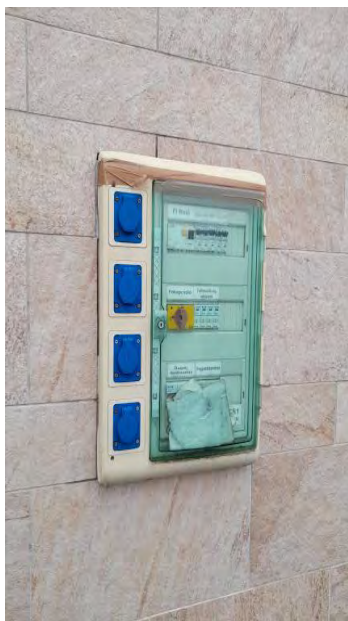
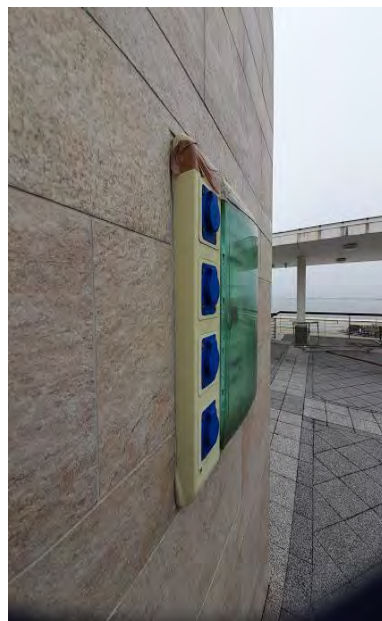
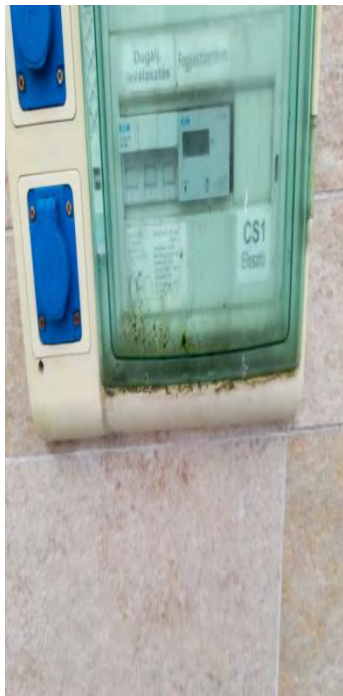
A fényképfelvételeken az elosztó szekrények jelenlegi állapota látható. Megállapítható, hogy a védett kivitelű elosztók (IP65) jelentős mértékben beáznak. A beázások a kivitelezési munkák gondatlan elvégzésének következményei alapvetően. Ebben az esetben elvárható az üzemeltetőtől, hogy a számára a tulajdonostól átengedett kivitelezői garanciális kötelezettségének jogát érvényesítse.

A beázások ellen üzemeltető csomagoló ragasztószalaggal és a festő/mázoló munkáknál használatos, ún. maszkolószalagjával próbálkozott. Ez elfogadhatatlan, szakszerűtlen.

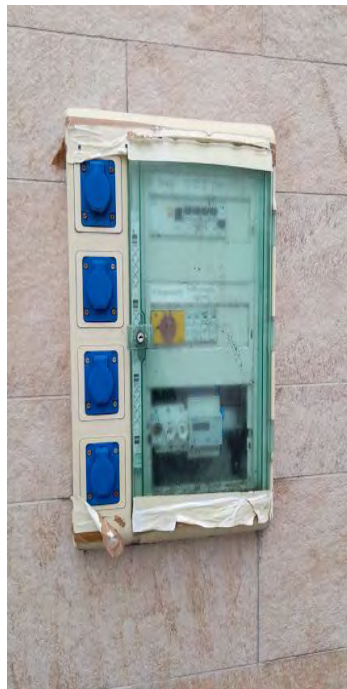
5. sz. felvétel

Ugyancsak látható, hogy az üzemeltetés során (5. és 6. felvétel) az elosztók megbontásra kerültek és a belső takaró elemek - melyek érintésses balesetek ellen védik a feszültség alatt lévő elemeket -, nem lettek visszahelyezve.

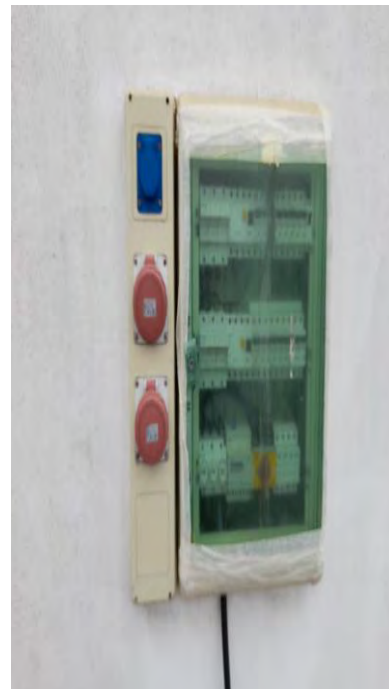
6. sz. felvétel

A 6. számú felvételen az is látható, hogy az IP 65 védettségű berendezés záródással biztosító részein keresztül kábelvezeték lett beszerelve. Ez nem megfelelő és egyúttal szakszerűtlen az adott védettségű berendezésnél.

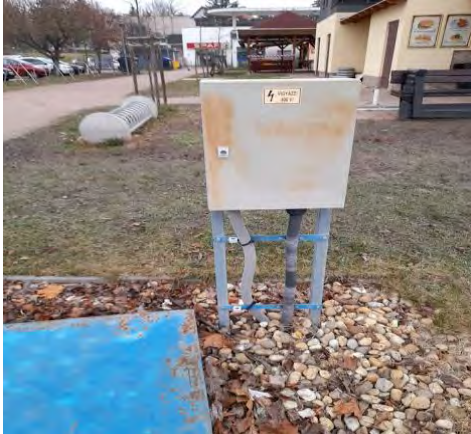
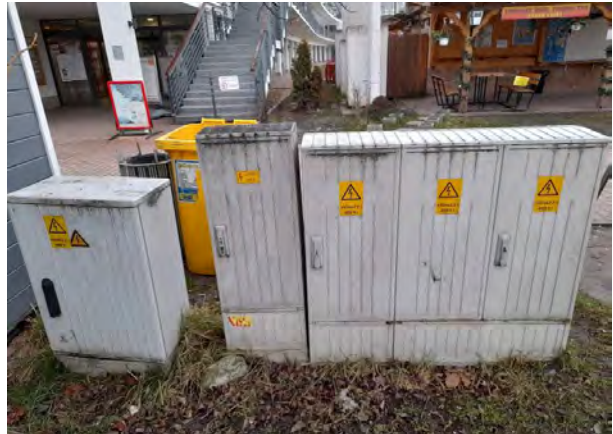
A 1-6. számú fényképfelvételeken az elosztó szekrények jelenlegi általános állapota látható. Az elosztó szekrények feliratozása hiányos. A nyomvonal a terveken nem beazonosítható, ugyancsak nem beazonosíthatók az elosztó terveken ezek az elosztók. Ez a napi karbantartások, időszakos felülvizsgálatok elvégzése során problémát jelent. Ezeket a hiányosságokat az üzemeltetés biztonságossága érdekében pótolni kellett volna a karbantartás, illetve az üzemeltetés tevékenysége során akár úgy, hogy a kivitelezés hiányosságát garanciális igény bejelentésével.

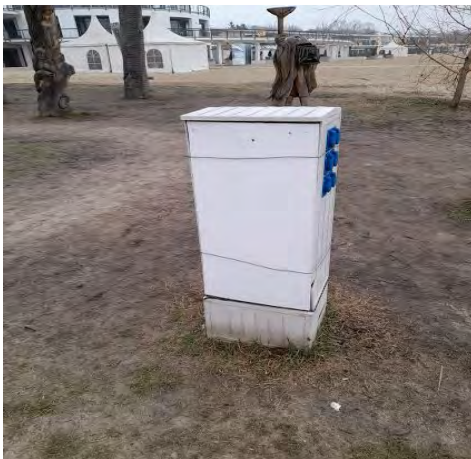
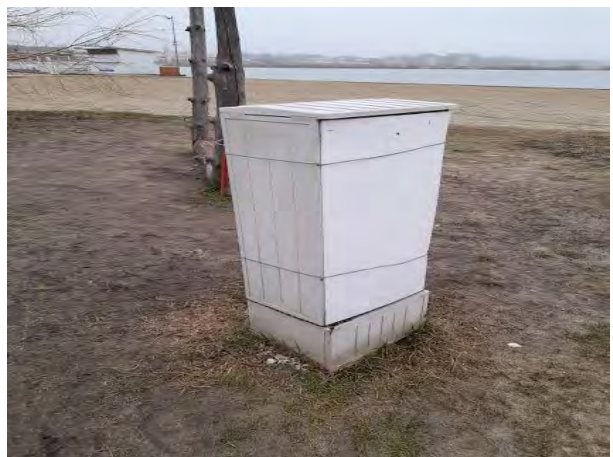
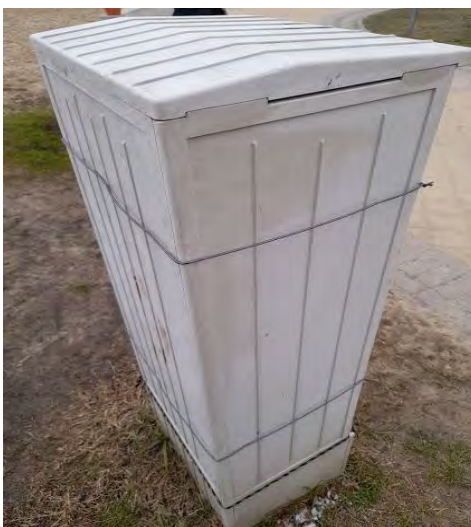
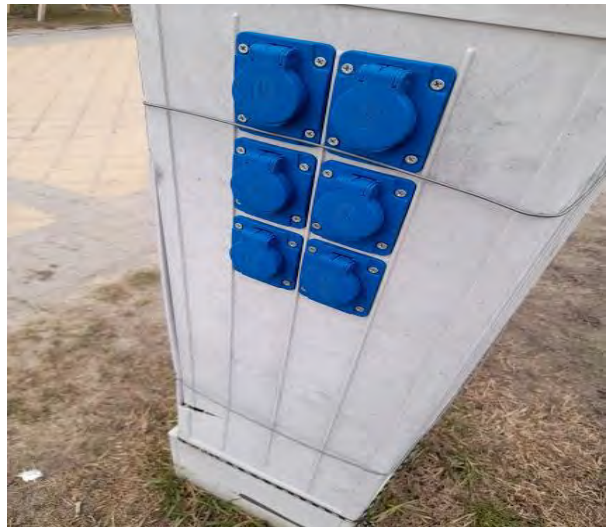
A 3-6. sz. fényképfelvételeken beazonosító jellel el nem látott, jelentősen sérült elosztó berendezés látható. Az elosztó berendezés sérült/törött és hiányos. Mivel csapódóvíz ellen védettnek kellene lennie a felvételen látható berendezésnek (IP65), jelenleg ezt a védelmi fokot nem teljesíti a sérült/hiányos állapot.

Ennek a sérülésnek időpontja így, szemlélve/szemrevételezve nem állapítható meg, a sérülés dokumentumait kértük az üzemeltetőtől. A sérülés elhárításáig ennek az elosztó berendezésnek az üzemeltetése életveszélyes!
