## Egyesített igazságügyi szakértői vélemény

**42016/N/476/2020. sz.**

**(Velence Korzó ingatlan-együttes)**

Székesfehérvár, 2021. év március hó

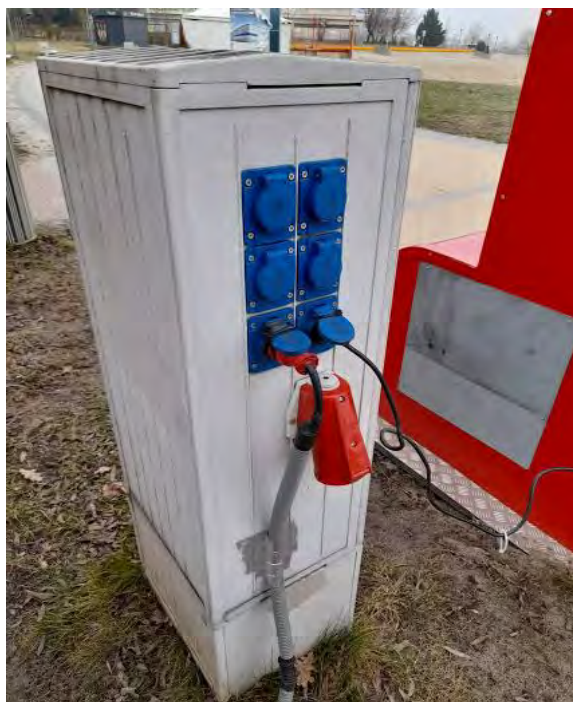
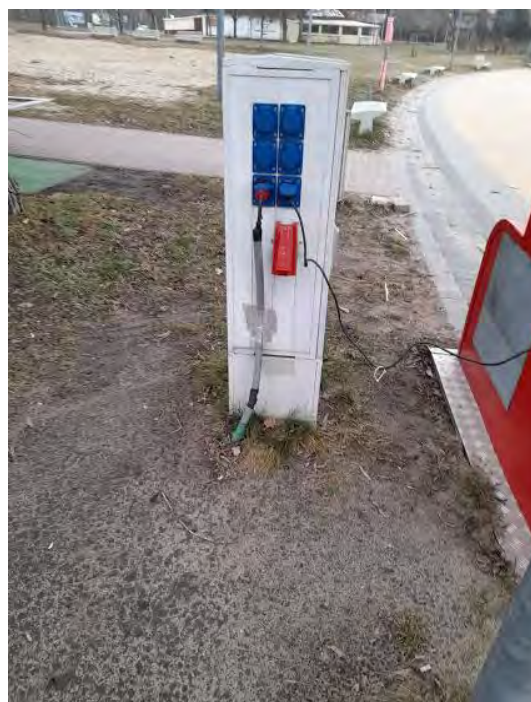
Az 7-8. számú fényképfelvételeken látható, hogy az elosztó berendezés jelölése hiányos. A berendezéshez csatlakozó fogyasztók megfelelő csatlakozó szerelvényeken keresztül kerültek csatlakoztatásra. Azonban a csatlakoztatások megszüntetése segédeszköz nélkül nem valósítható meg! A csatlakozó dugaszoló szerelvények műanyag rögzítő szalagokkal vannak a csatlakozó aljzat csapófedeléhez rögzítve.

Így a csatlakozás bontása áramütéses baleset esetén nem valósítható meg, ráadásul az elosztó berendezésen leválasztó kapcsoló nem található, nem áramtalanítható a helyszínen. További létesítési szabálytalanság az is, hogy a baloldali csatlakozó kábel a földbe lett beásva és ez a kábel nem alkalmas földbe beásott üzemeltetésre.

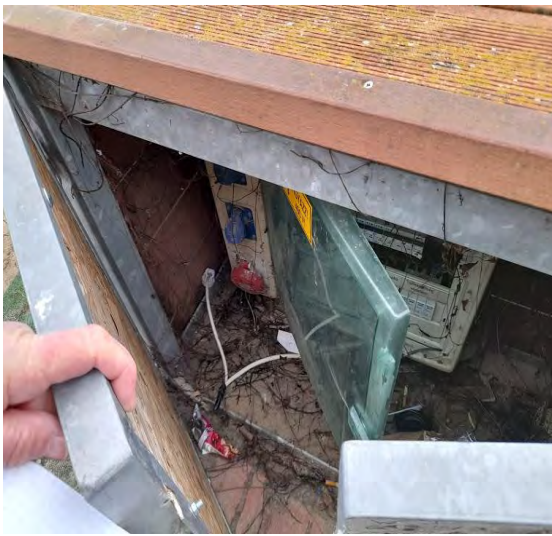
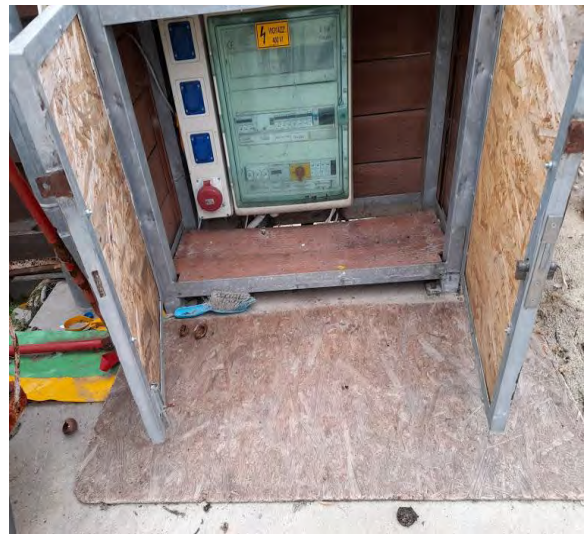
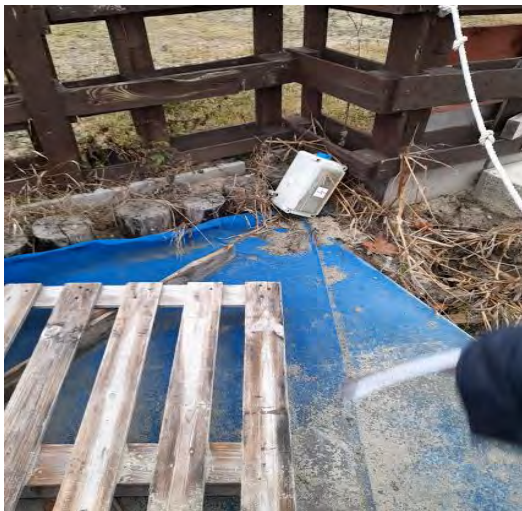
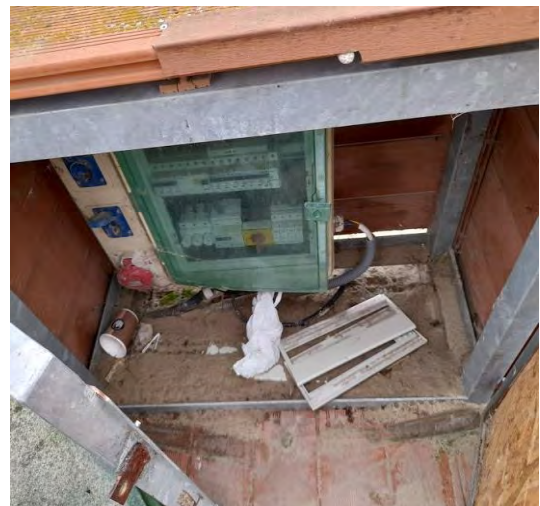
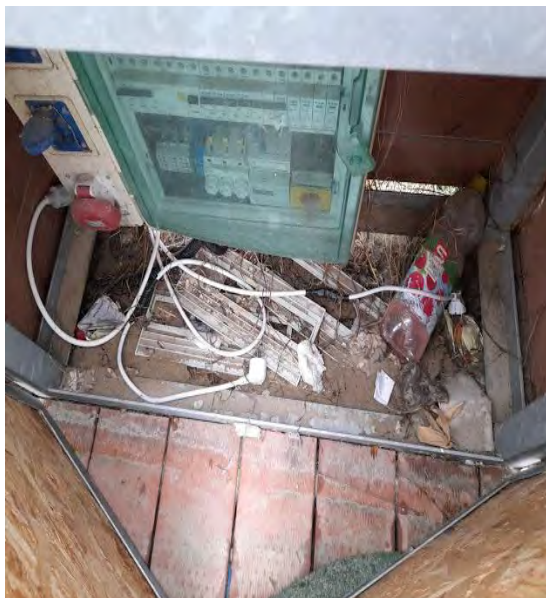
A 9-13. sz. fényképfelvételek a strand területen épített napozó deckeken lévő elektromos csatlakozó szekrények szemle alkalmával látott állapotát szemlélteti.
