Iktatószám: 21/2021/GL.

## Igazságügyi magánszakértői vélemény a Velence Korzó ingatlanegyüttes állapotfelméréséről

Székesfehérvár, 2021. év május hó

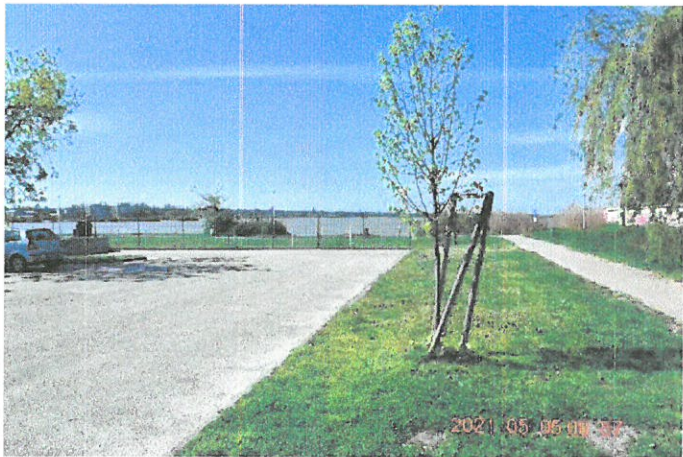
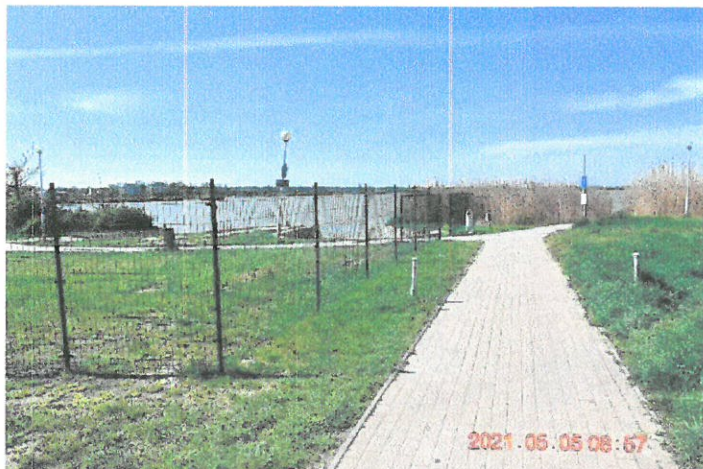
A SPAR környéki füvesített felületeken egyszeri kaszálás megállapítható. A szoliter díszfa kitámasztói nincsenek helyreállítva.

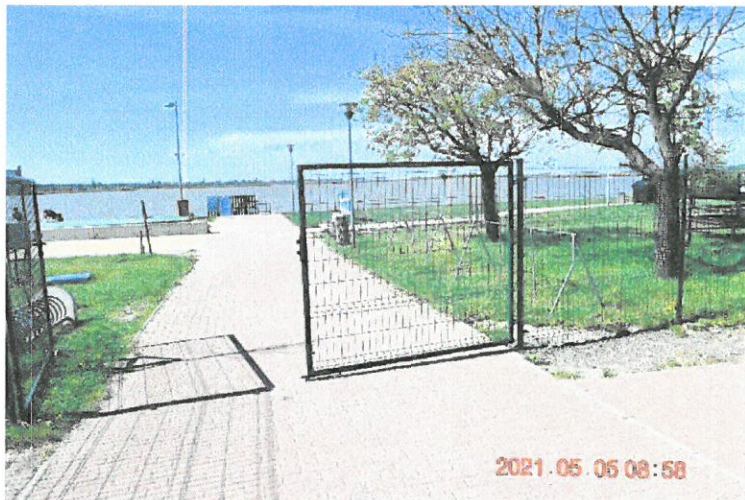
A lekerített (kerítéssel elzárt) partszakaszon a járda nincs lezárva, a térvilágító oszlop változatlan helyzetű (ferde).

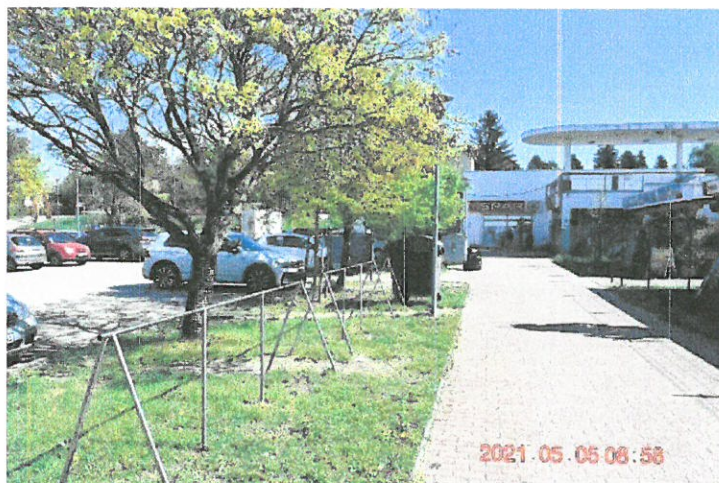
A gyalogjárda és a magántulajdonú vendéglátó létesítmények környezetében a letaposott fűfelület nincsen pótolva.

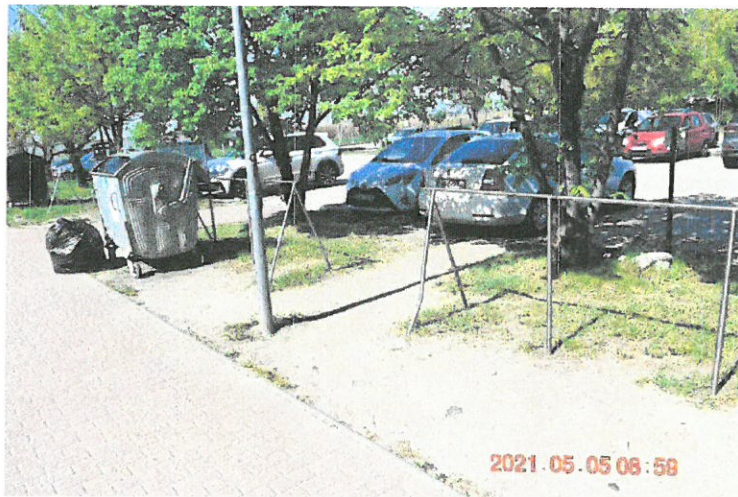
A lezárt SPAR melletti feljáró környezetében a fűfelület nincsen levágva és gondozva.

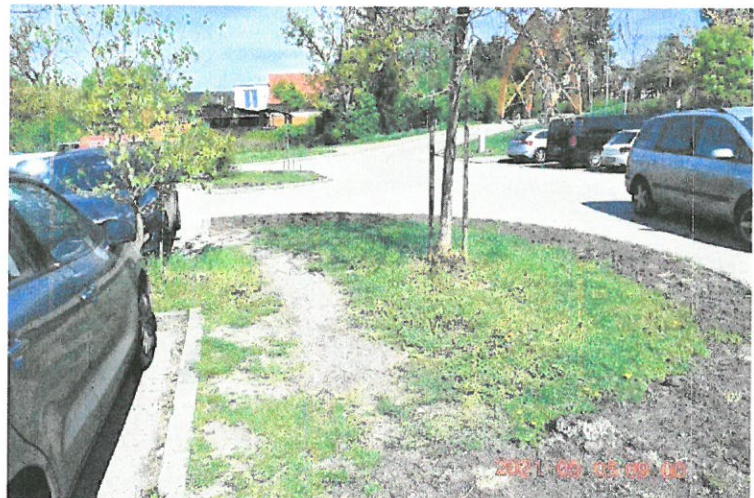
A SPAR környezetében a parkolófelület terelő szigeteinél a szegélyeknél földfeltöltés látható, a letaposottal együtt ennek felülvetése vagy pótlása nem látható.

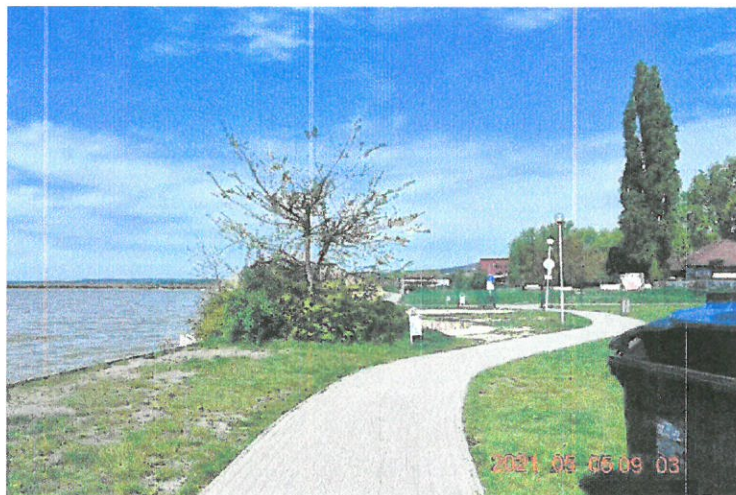
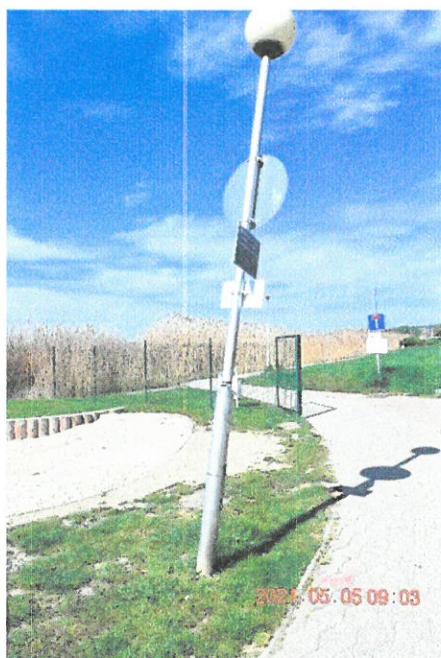
A parti sétány és tómeder közötti szakaszon a fűfelület kipusztult, a fűpótlás nem történt meg. A dísznövényzeten a karbantartás nincs elvégezve.

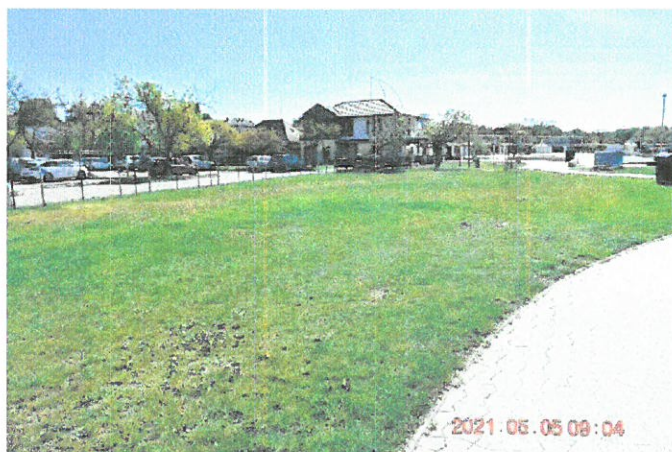
A parkolófelület és tómeder közötti fűfelület letiport, foltosodó, tápanyag-utánpótlás nem látható.

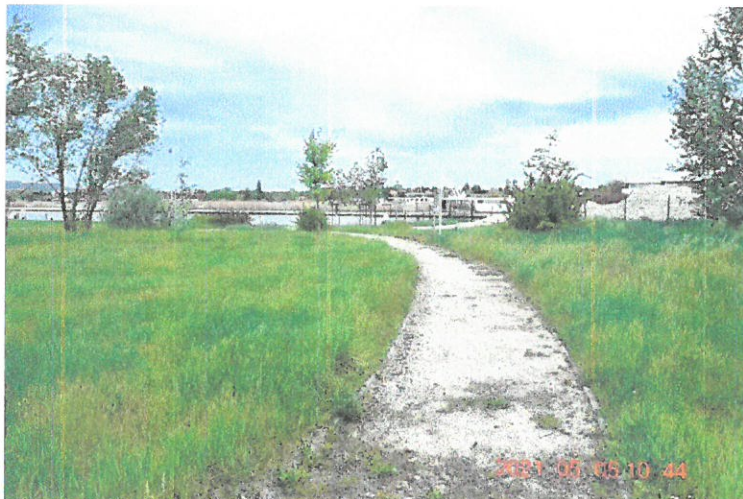
Az ökopark területén  
fűkaszálas nem történt, a  
díszfák gondozatlan  
állapotban vannak.

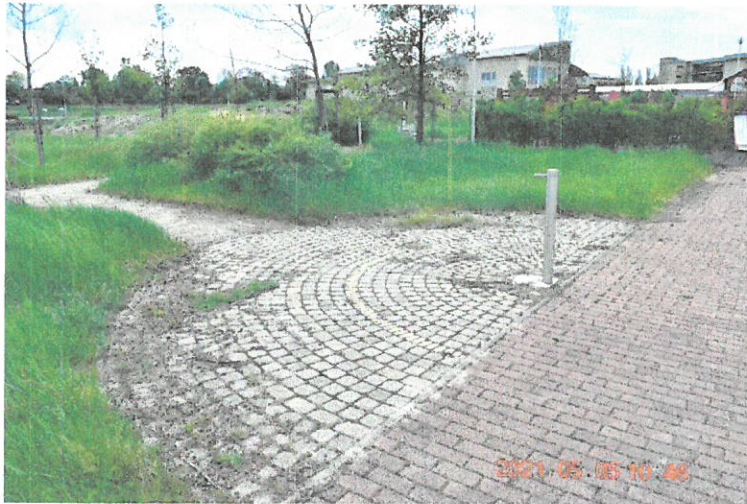
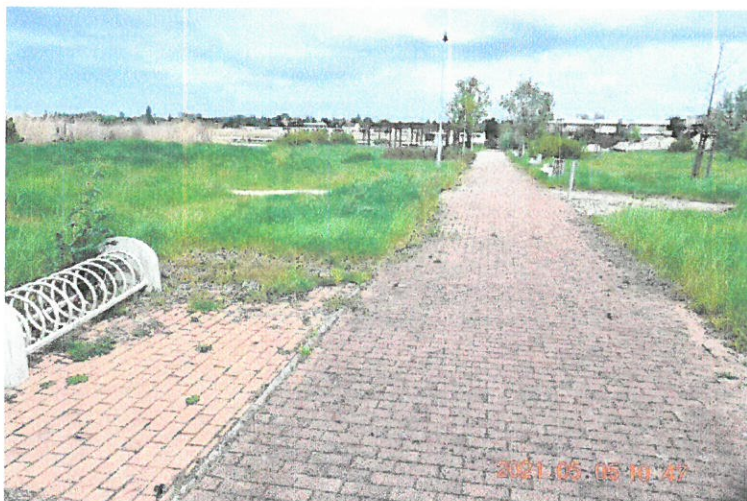
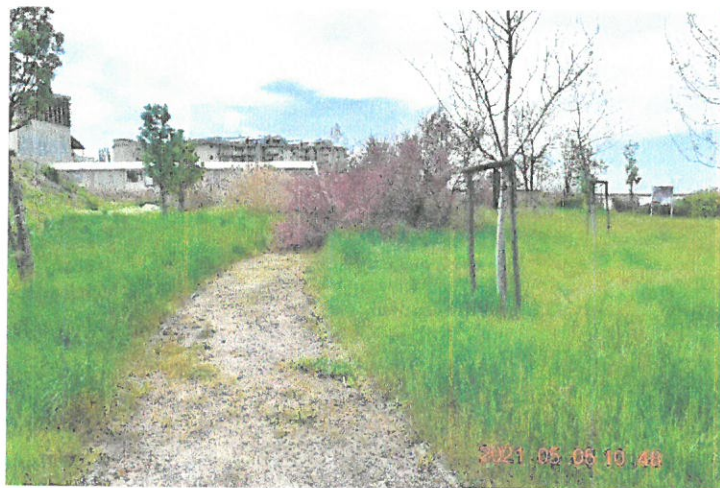
A térburkolat elgyomosodott, az ökopart egész területén gondozás nincsen. A part felőli sétálóút kerítéssel és kapuval lezárt, átjutás nem lehetséges a sétányon.

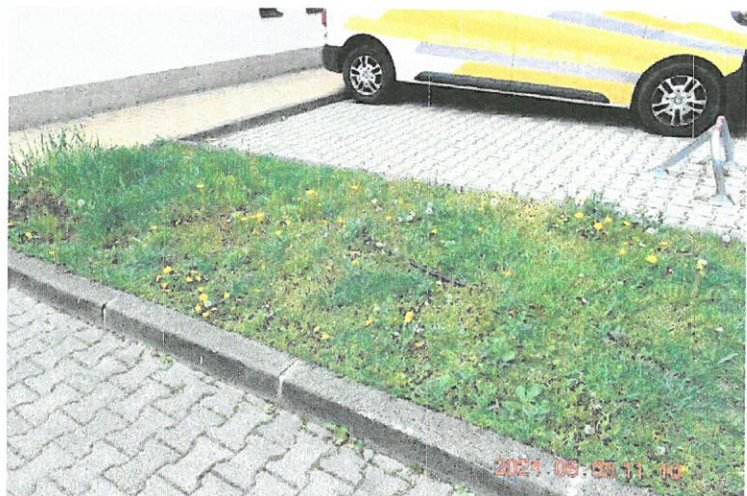
A csepegtető csővezeték elült a gázos fűfelületben, karbantartás nincs, a vezetékrendszer nem használható, a növényanyag ápolatlan.

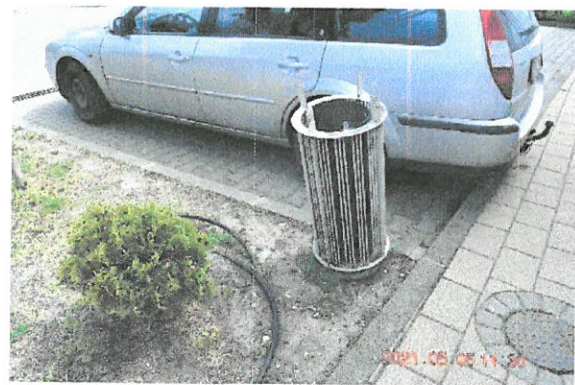
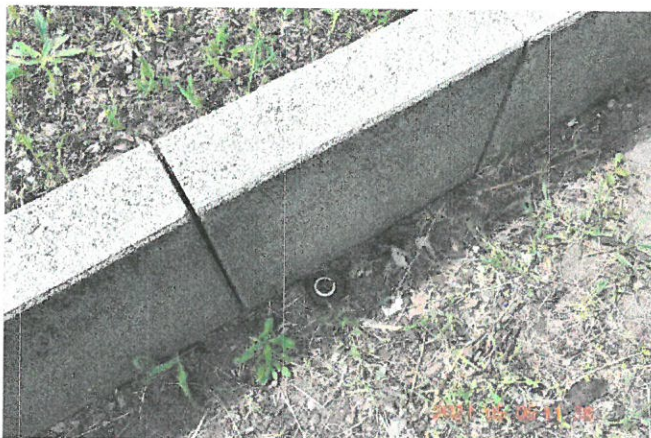
A hunter-fejek azonosíthatók, de továbbra sem működik a rendszer.

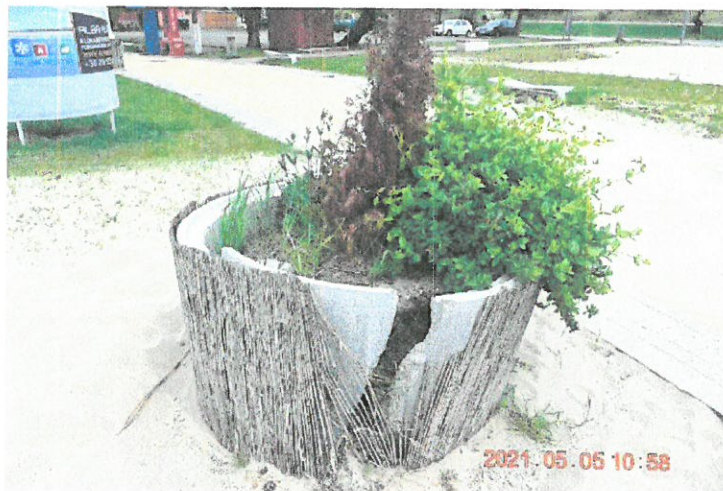
A virágdézsákban lévő növényzet gondozatlanok, egy dézsa szétörött.

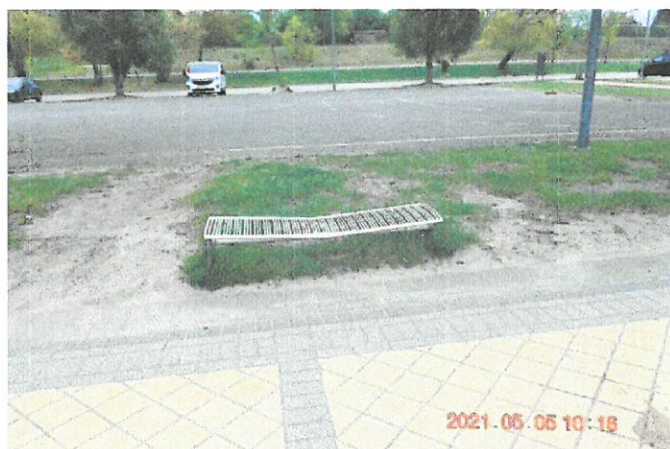
Állapotukon változás nem volt látható, ugyanazon elemek vannak a projekt-területen, mint korábban, ezek változatlan helyzetűek, deformálódtak (kivéve: ökopark), felületükön a bevonat hiányos.

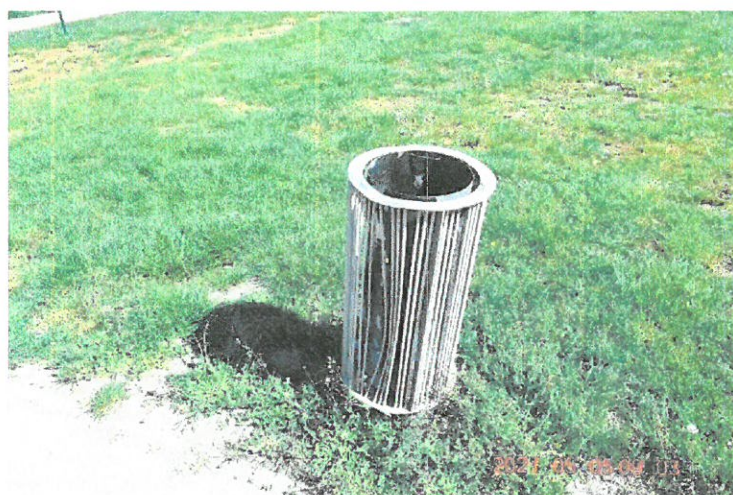
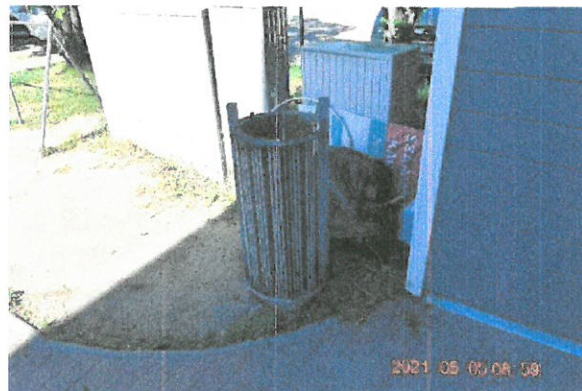
Kitakarításuk megtörtént, a megtekintéskor is két fő végezte a szemetgyűjtést, a sétálóút (kígyónyelv sétány) melletti gaztakarítást. A szeméttartók állapota változatlan. Jelnetős a rongálási kár, ezek nincsenek kijavítva, az üzemeltető felelősségebe tartozó.

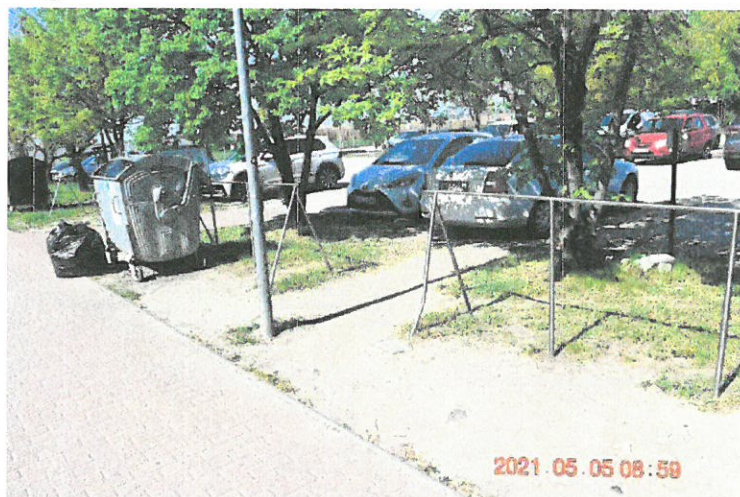
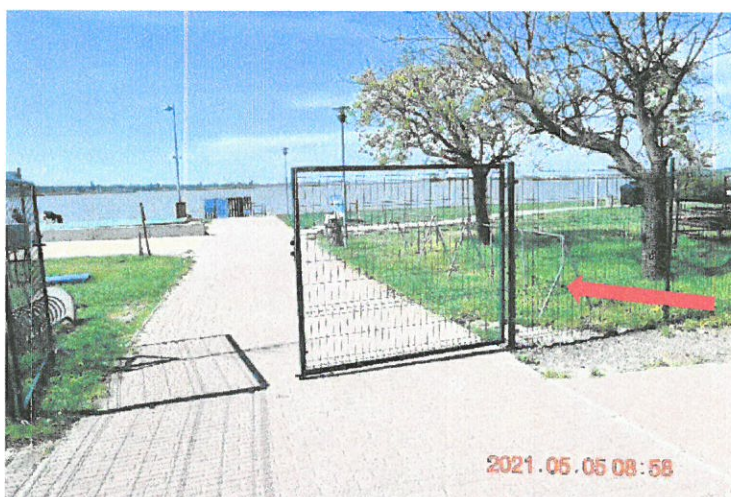
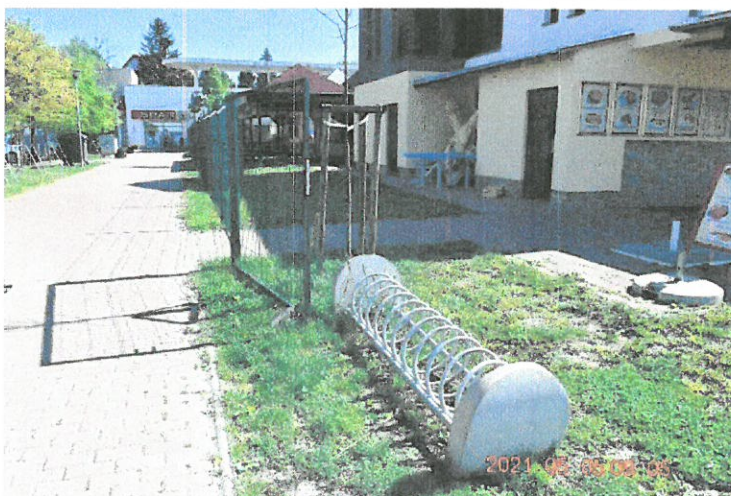
A korábban észlelt rongálás-jellegű károsodások most is láthatók, kijavításuk nem történt meg karbantartás keretében.

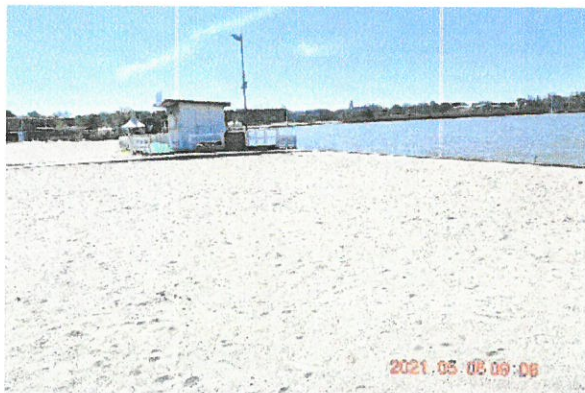
Állapotuk a korábbihoz képest változatlan helyzetű.

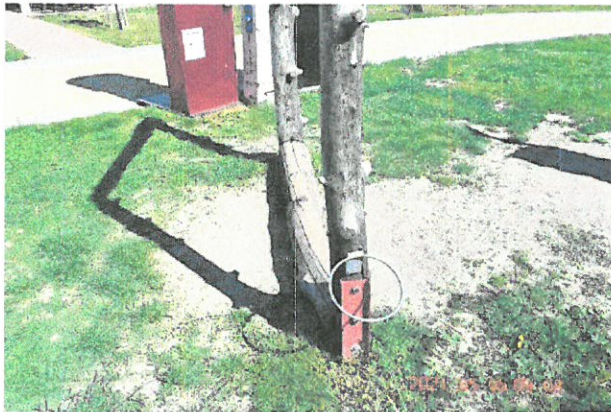
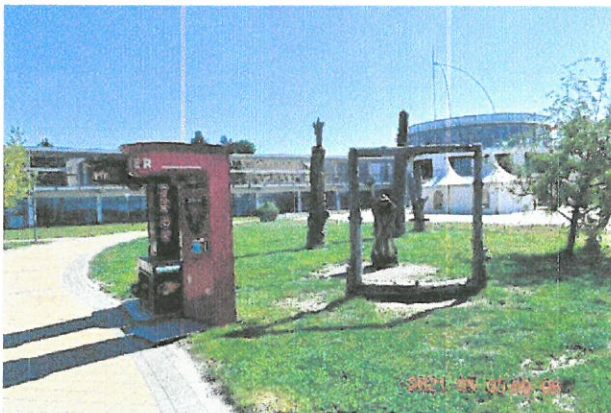
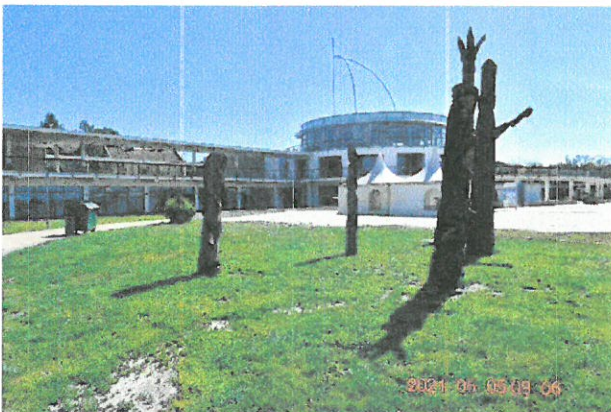
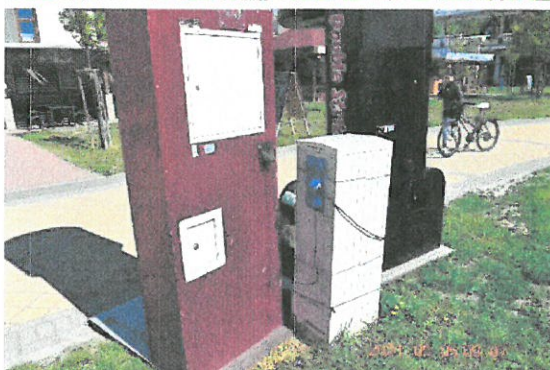
Karbantartásnak nem látható nyoma a faépítményre felrakott szerelvények tekintetében. A csavarhiány és védőkupak hiánya továbbra is balesetveszélyes, instabilak.

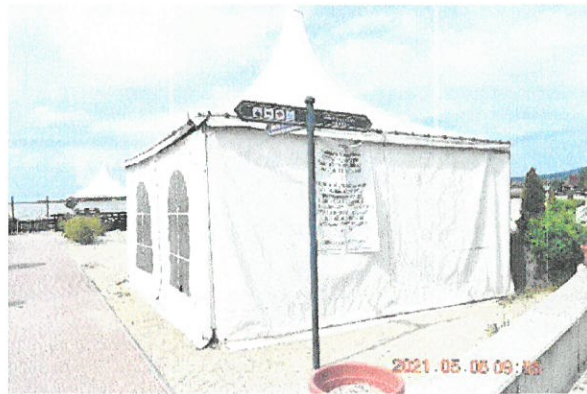
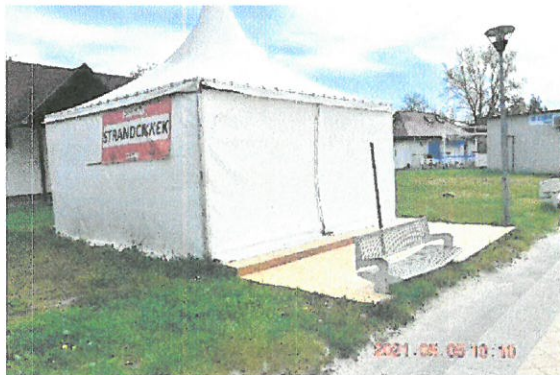
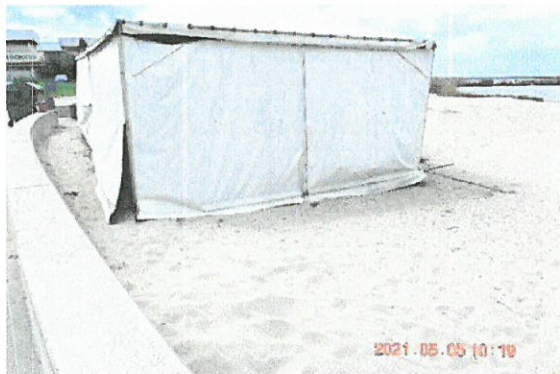
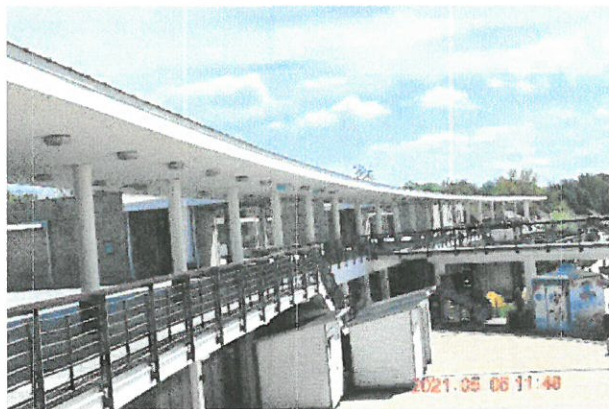
A sétányok mellett a különféle pavilonok jelenleg is láthatók, jelentős számuk a rálátást, felnyílást a tóra, a sétányon haladók, vagy az épületben tartózkodók számára gátolja.

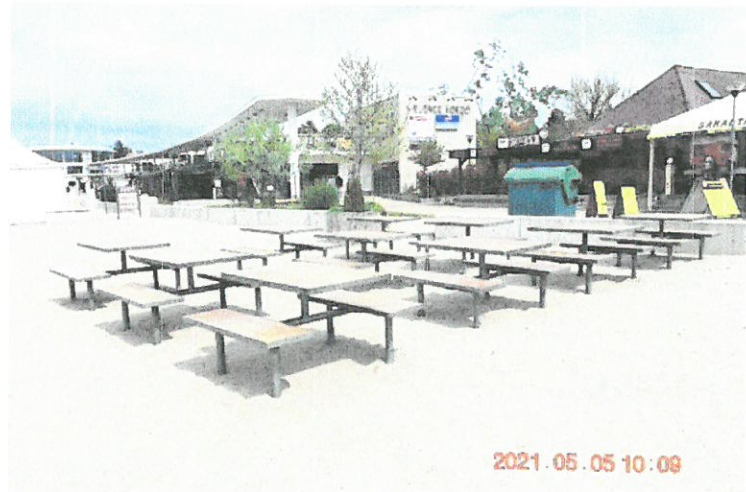
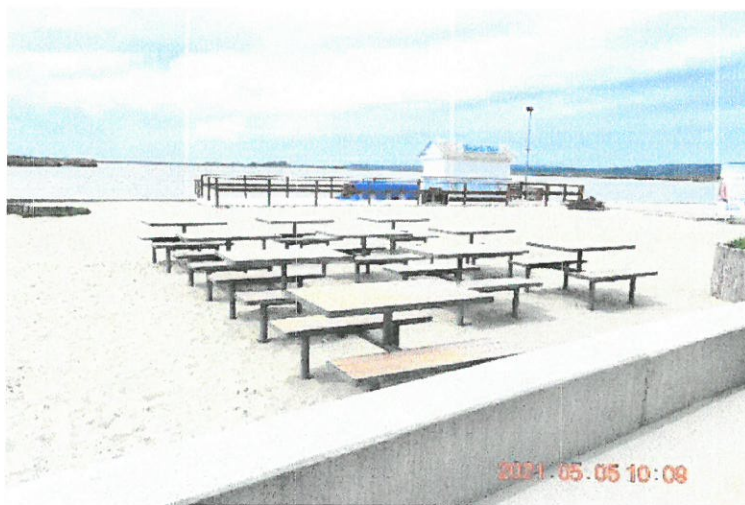
Kitelepülés történt 10 db pad + asztal (4 személyes egyenként) a strand területet csökkentve a „Sakáltanya” előtt. Ez az alapszakvélemény időszakában nem létezett. Mögötte a sétálóút, rengeteg megállító táblával.

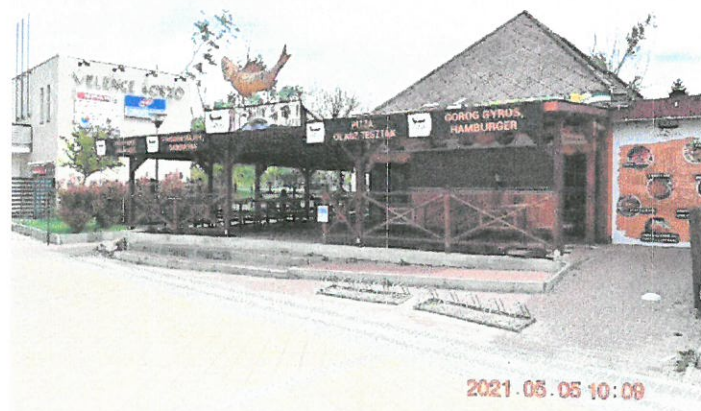
A büfék a korzó hátsó bejárata mögött térburkolattal a sétányt eléri változatlanul, továbbterjedőek, a strand rovására, a reklámtáblákkal a sétálóutat leszűkítve.

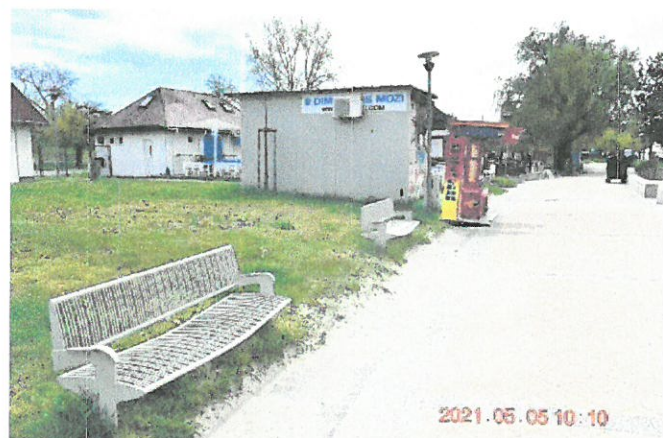
Korábban is létezett és jelenleg is működő a mozi pavilon előtti játékgép. Ezek az elektromos elosztórendszerrel működnek, részben a vízelvezetési folyókába „ültetve”.

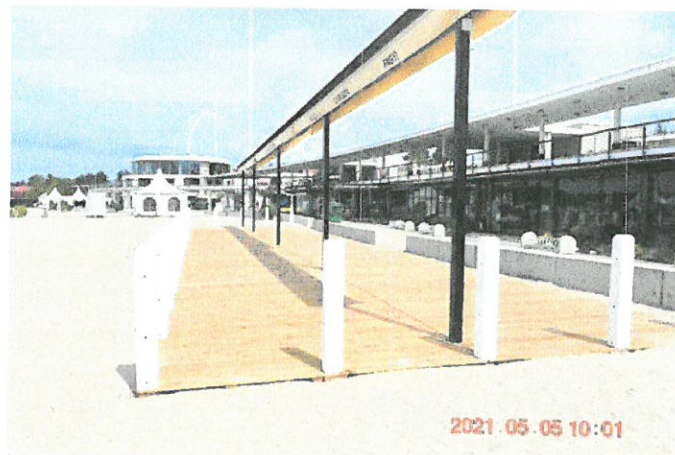
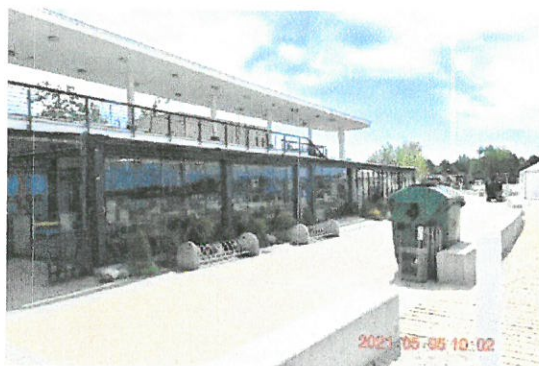
Újabb kitelepülést észleltem a strandterület rovására WPC burkolattal a Berényi gyorsétkezdé előtt. Mérete 6x30 méter. ezen árnyékoló építmény is kialakított. Kapcsolt a funkció a sétány másik felé lévő épületbővítémmel.

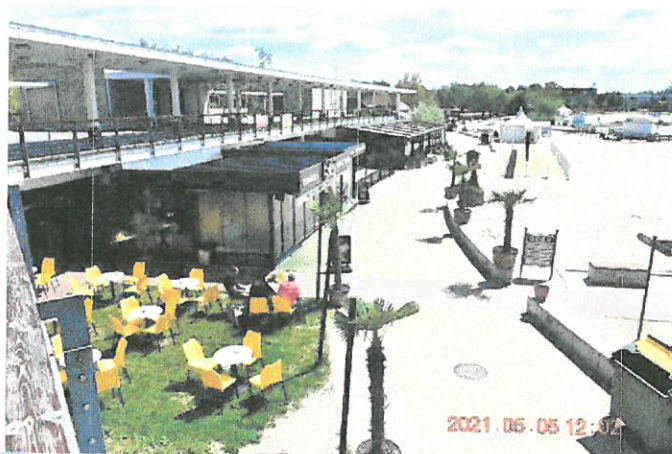
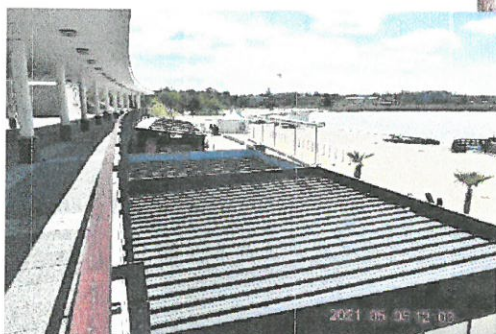
További kitelepülés történt a Krém Cukrászda mellett a zöldfelület rovására.

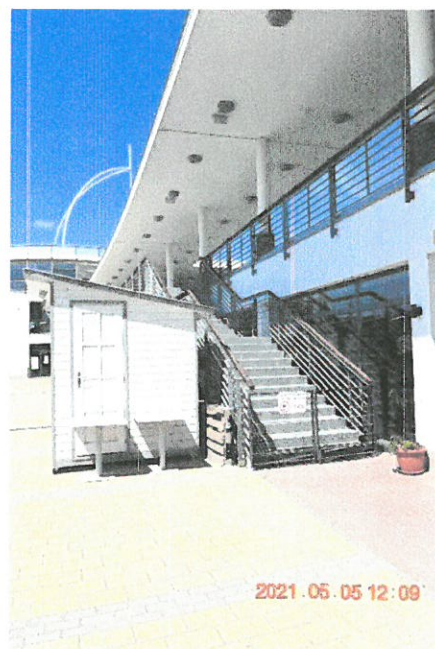
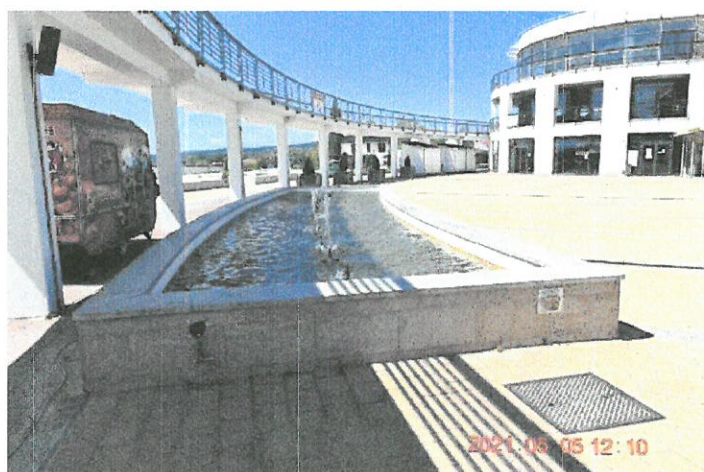
A lezárt feljáratok mellett pavilon és raklapok tároltak, a szabad sétálófelületet csökkentve, az épület felújítását gátolva.

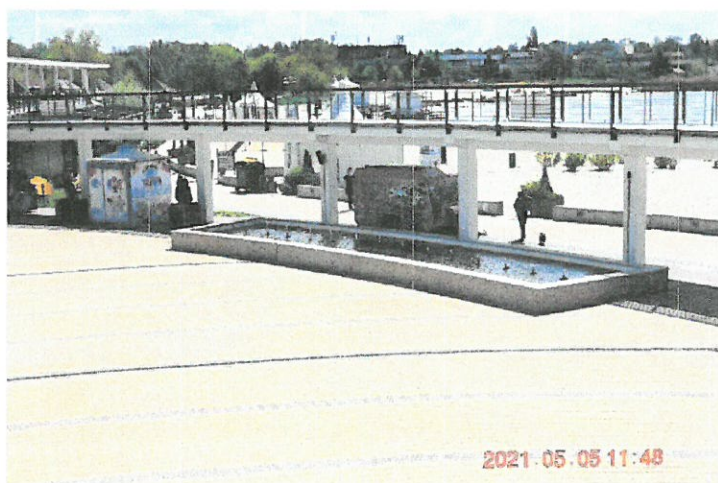
A díszmedence mellett kerekas „goffri” (utánfutós) is látható, üzemelően. A kilátást teljesen lerontja, a közlekedést akadályozza.

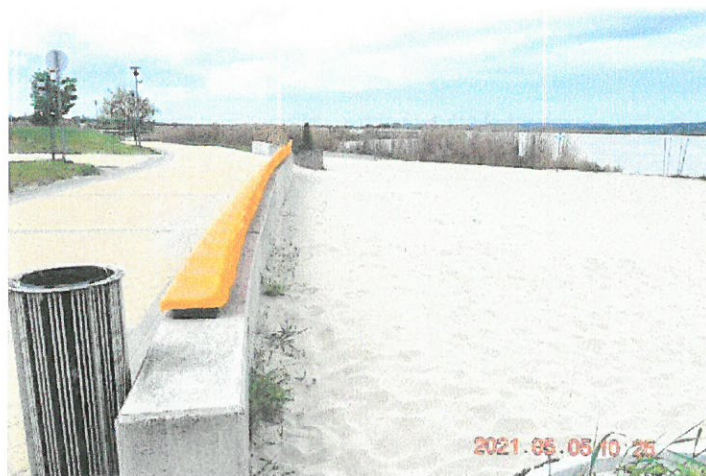
Az ülőkesor helyzetében és állapotában nincsen változás, a szél által a térburkolatra felhordott homok nincs eltávolítva, a strand felől pedig a felhalmozódó homokkúp visszaterítése

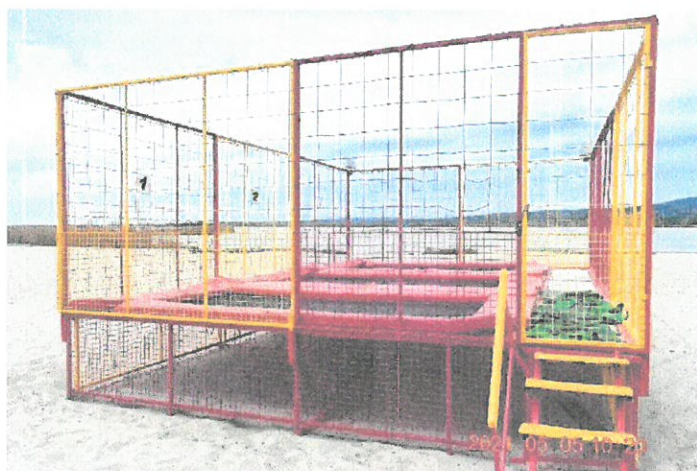
### 1.5.1. Ugrálóvár

Acélváza hiányos, kitakarítása és a szemet összeszedése megtörtént, a párnák behelyezettek, karbantartási hiányosság továbbra is fennáll.

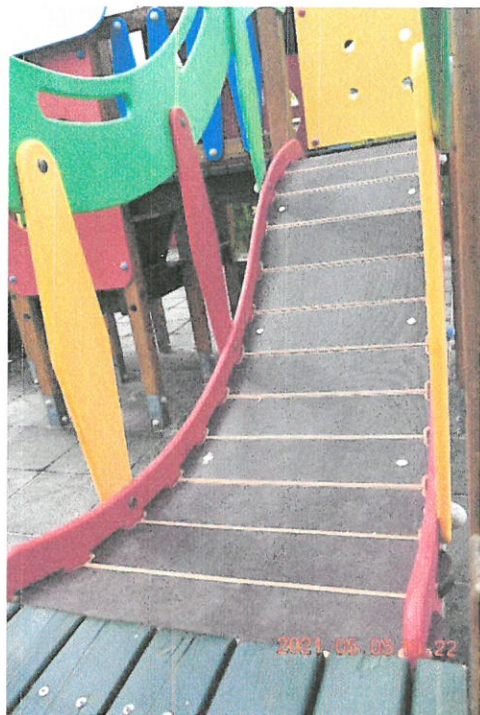
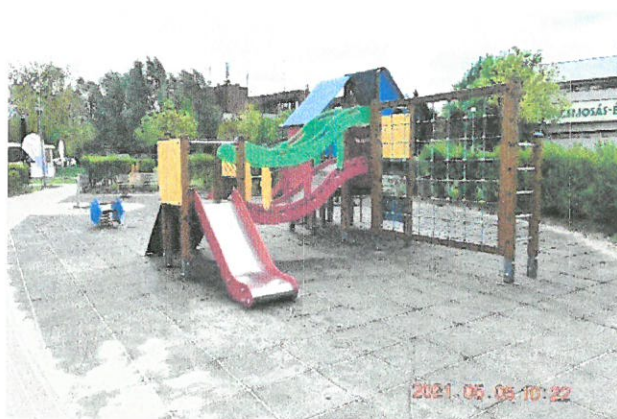
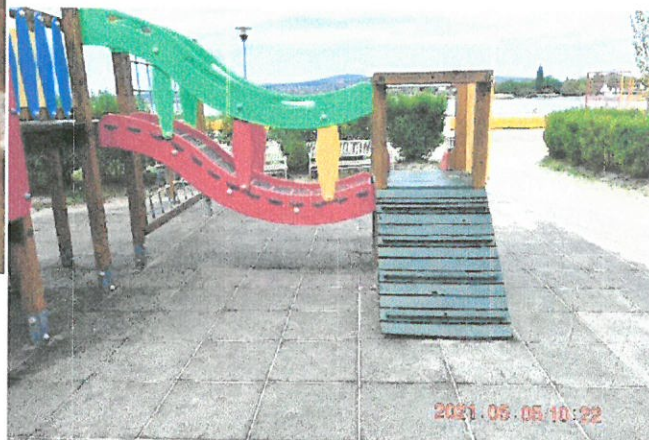
A gyerekcsúszdán a lemezelést javították. A híd részen a törött és hiányzó elemet kicserélték.

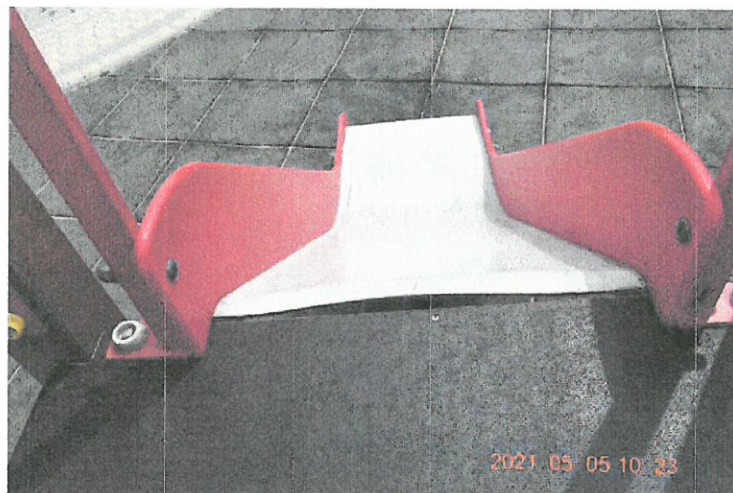
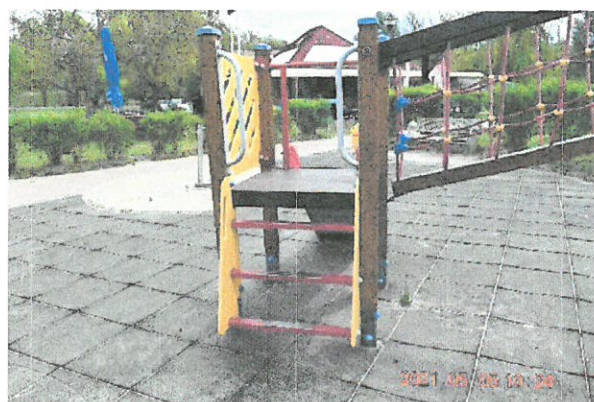
A feljáró épület részlegesen felújított. Csavarfejek kúpjai nincsenek pótolva. A gumifelület deformálódó (kagylósodó), de a szennyeződésektől letakarított. A csúszda műanyag lemeze elálló, a feljáró lemezét kicserélték.

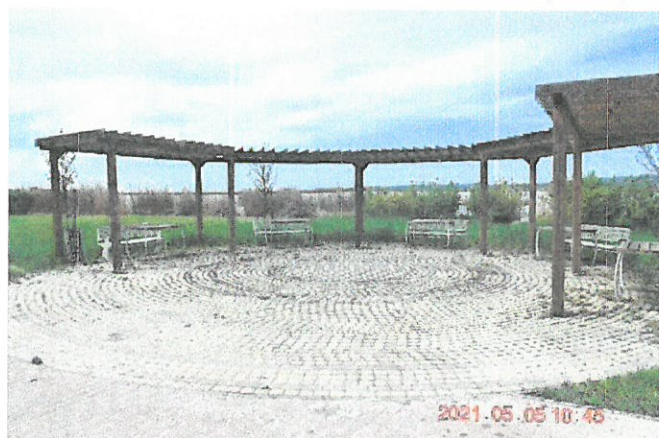
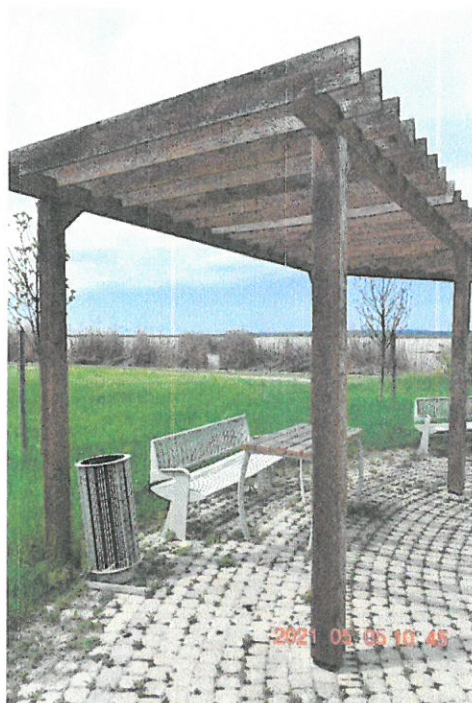
Az ökopark területén lévő játszótérnél a korábban jelzett karbantartási hiányosságok változatlanul fennállnak, azokra nézve nem történtek meg a szezonnyitást megelőző installációk és üzemeltetési engedélyek meghosszabbítása. Állapotuk tovább romló, a terület „gazdátlan”. A fafelületek felületkezelésre szorulnak.

Ebben az állapotukban nem üzemeltethetők, a 78/2003. (XII.27.) GKM sz. rendelet 7. § (7) bekezdés alapján az eszközök használatát meg kell akadályozni az üzemeltetőnek (jelenleg nem megközelíthetők legálisan, a sétány le van zárva!).

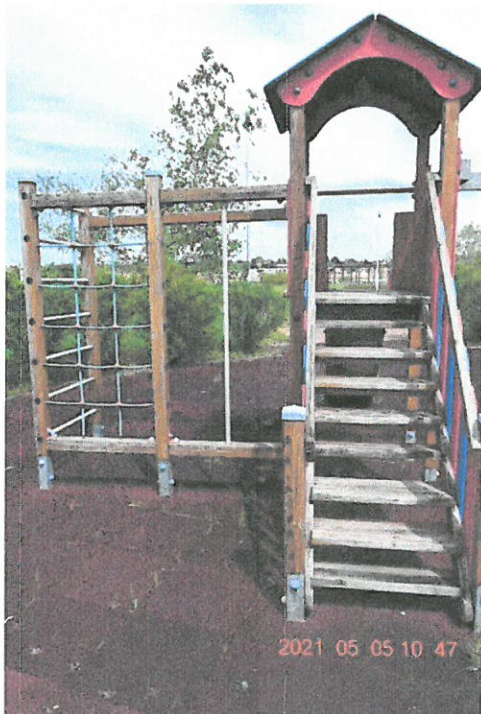
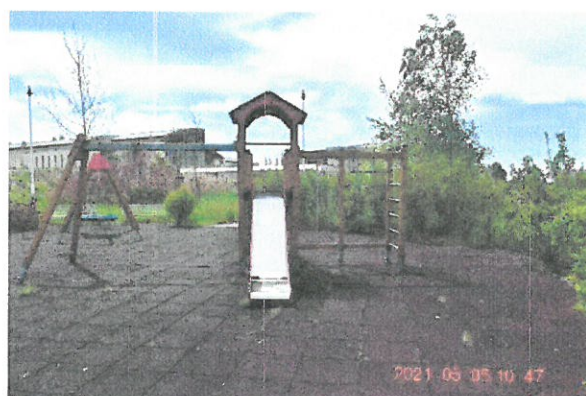
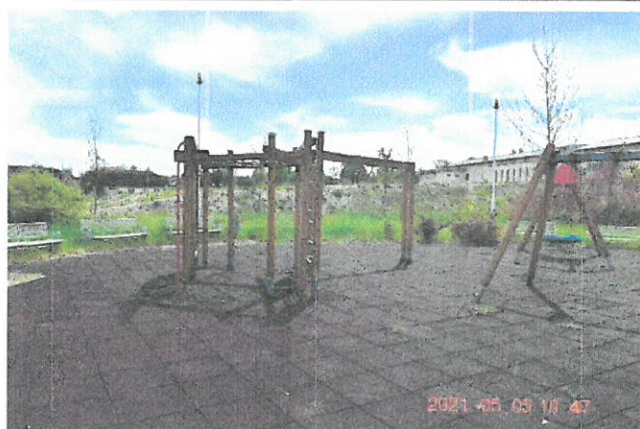
Elemek hiányoznak a lengőhintáról.

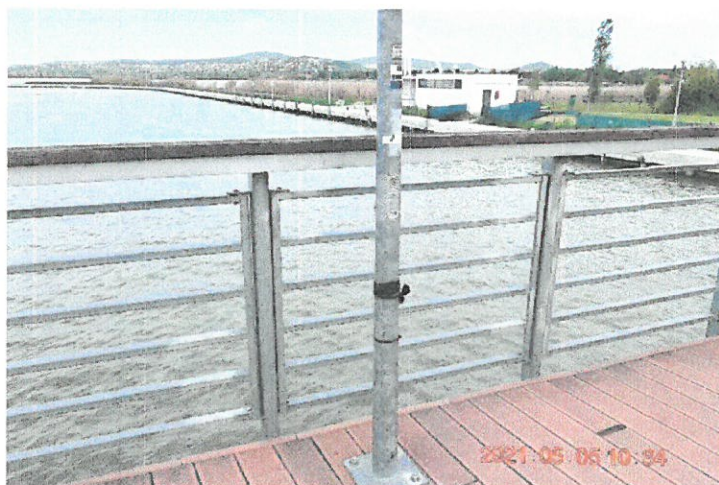
A hídon a térvilágító oszlopon az elektromos összekötési pont továbbra sincsen szakszerű módon kijavítva. A fakorlát-elem felületkezelésre szoruló, nincs e téren változás.

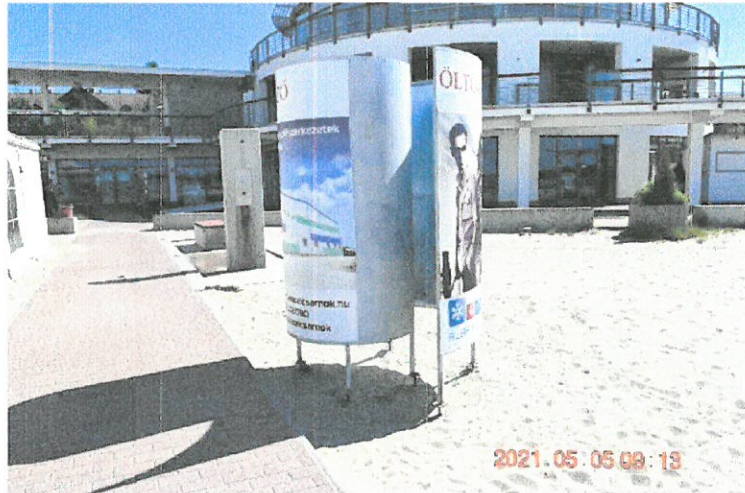
### 1. Öltözőhely

A zuhanyzóhelynél a fémlemez- csiga alatt a homok nincsen visszatöltve, a kiálló négyzetes talp balesetveszélyes.

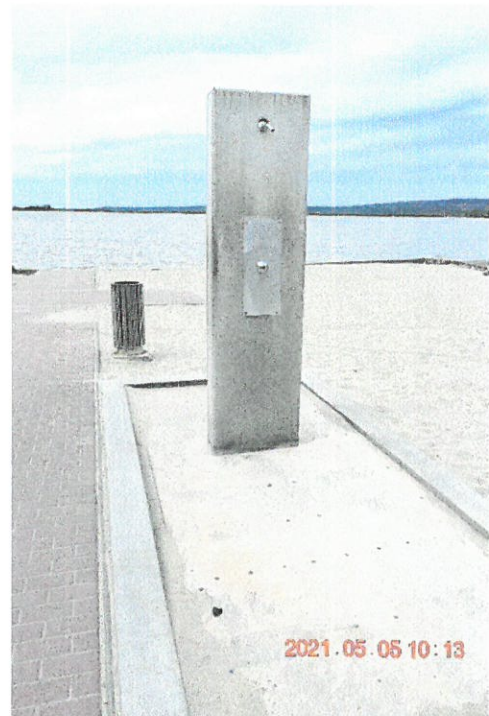
### 2. Zuhanyzó

A szerelvények hiányoznak, a betonszerkezeten az elszíneződés fennáll, a lemezelés fellazult, a medencében homok van.

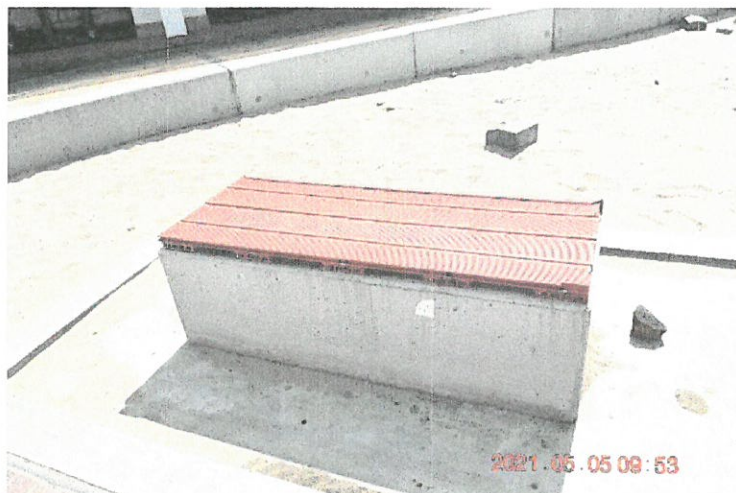
### 3. Ülőpad

A WPC bevonatok állapota változatlan. Szegélyezések letörve, kijavítás nem történt.

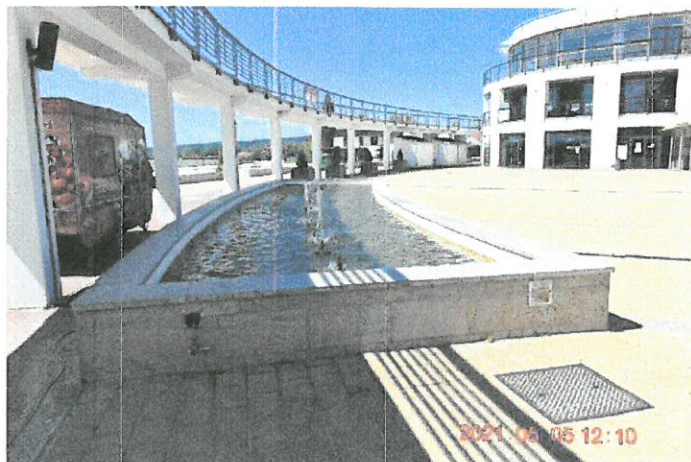
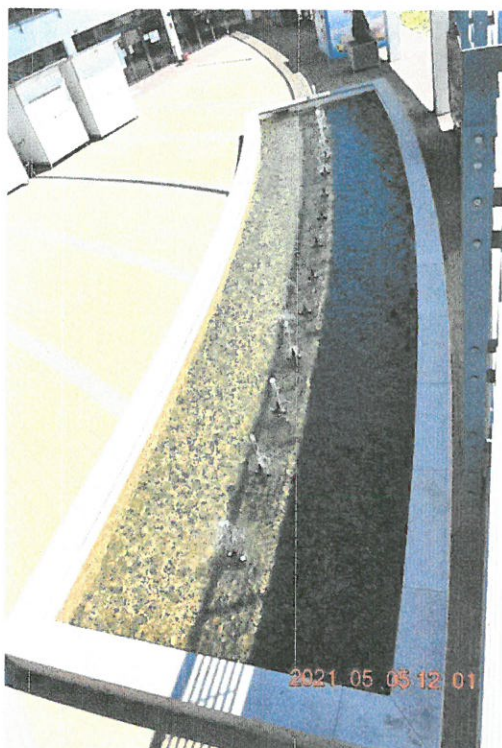
### 1.9. Dísztéri medence

A medence üzemeltetése megkezdődött, oldalánál a korábban jelzett hiányosságok változatlanok.

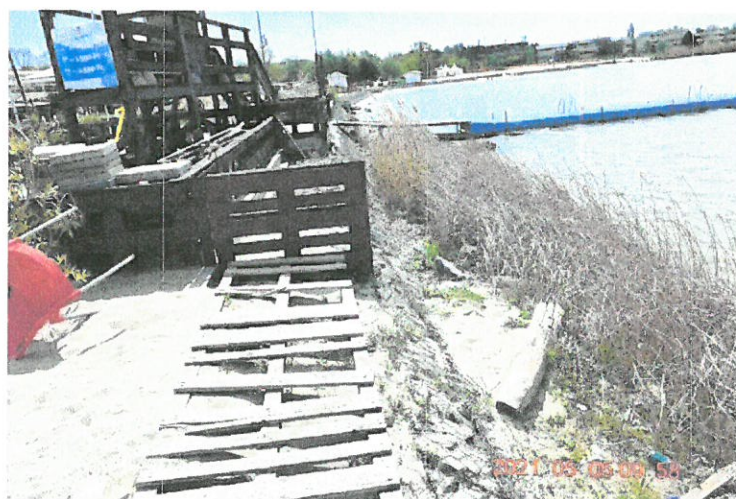
Környezetében szemét és építési anyag található. A partszakaszt lezárták.

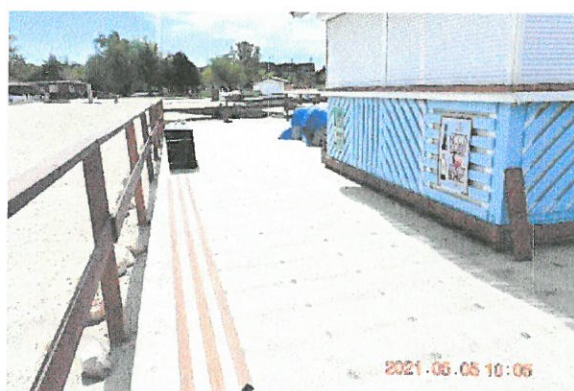
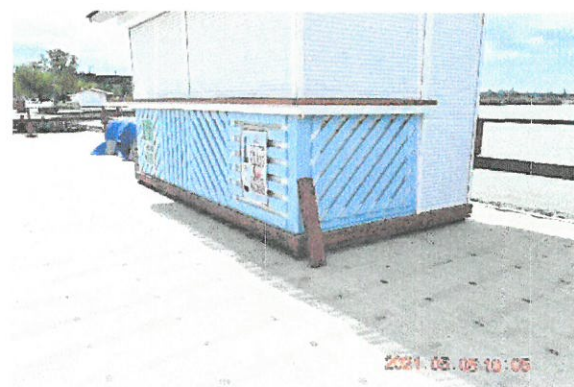
d. Fakorlással körbevett, WPC burkolat  
felszedve. Az épület a WPC kiegészítő  
profiljain áll jelenleg. A betonfelületen  
tárolt rakatban a felszedett WPC.

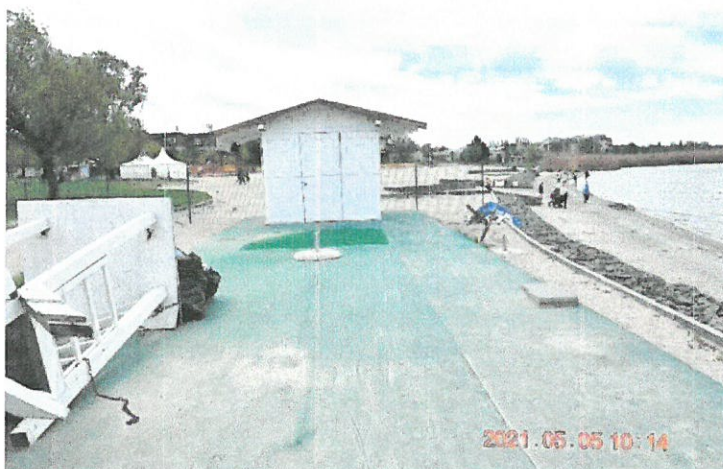
e. A WPC burkolat szőnyeggel letakarva, rajta pavilon épülete áll. Felületén lomok tároltak.

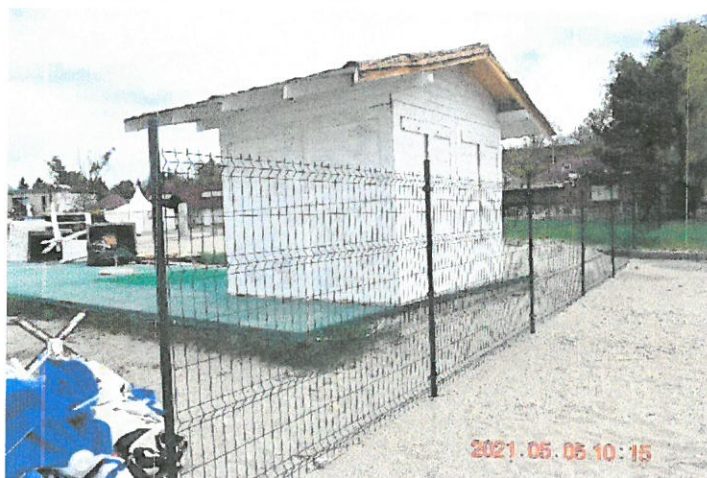
A strandot megosztó  
kerítés vonala itt húzódó.

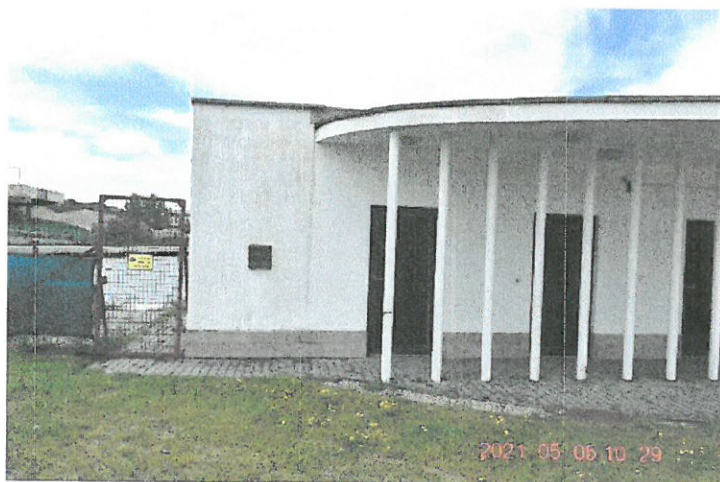
## 2. Kikötői épület

Állapotában változás nem lépett  
fel az alapszakvéleményben  
rögzítettekhez képest, azon  
javítást nem végeztek.
